# Besiktningsprotokoll

Anticimex Försäkringsbesiktning i samarbete med Fastighetsbyrån

| Fastighetsadress:<br>Kolonigatan 9 | |

| Besiktningsdatum:<br>2025-02-18 | Protokollnummer:<br>68829966 |

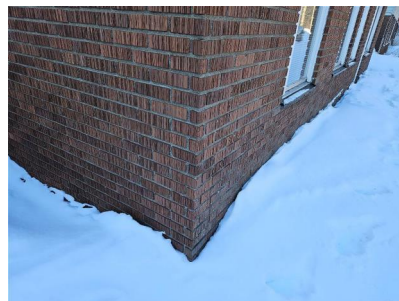
Snötäckta ytor på mark, sockel, hängrännor och nedre delar av fasad.

Eftersom stora delar av den utvändiga besiktningen inte kunnat utföras på grund av snötäckta ytor rekommenderas en kompletterande besiktning när dessa delar är fria från snö.

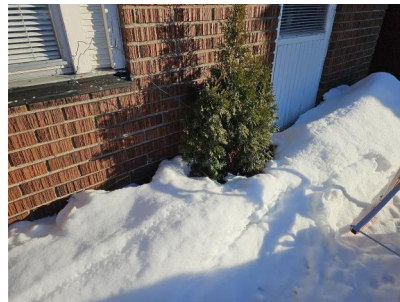
Mindre mängd växter/rabatter finns i anslutning till byggnaden.

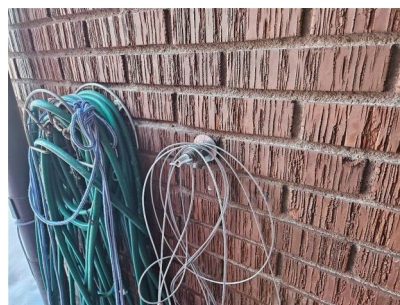
Vattenutkastaren är inte frostsäker.

När vattenutkastaren inte är frostsäker ökar risken för att den ska frysa sönder och orsaka vattenskada.

Byt till självdränerande vattenutkastare vilket innebär att den är frostsäker.

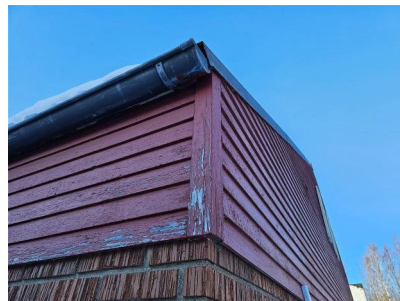
Mindre målning-/underhållsbehov finns på träfasad.

- Torsprickor och färgflag förekommer.

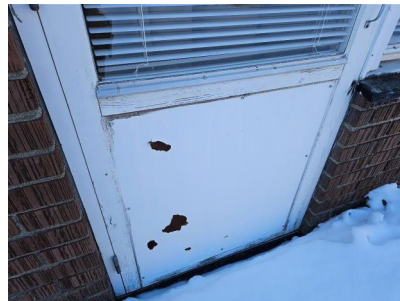
Målning-/underhållsbehov finns på altandörrar.

- Kittsprickor, torksprickor och färgflag förekommer på altandörr.

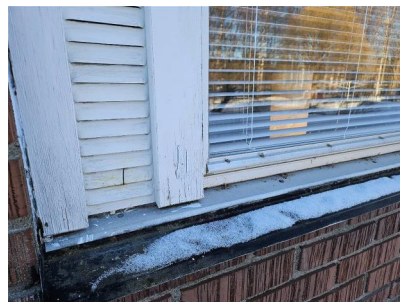
Målning-/underhållsbehov finns på fönster samt trädetaljer runt fönster.

- Kittsprickor, torksprickor och färgflag förekommer.

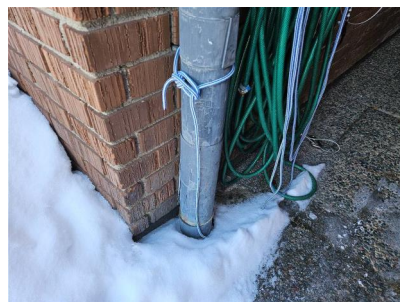
Lövsilar finns inte.

När det saknas lövsilar så finns det risk att det blir stopp i markledningen.

För att hindra stopp i markledningar rekommenderas komplettering av lövsilar.

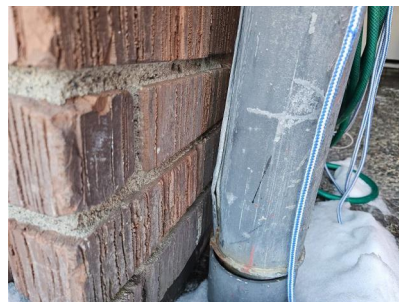
Fals på stuprör vänd mot fasad.

- Lokala frostsprängningar förekommer.

Falsen på stuprören kan med fördel vändas ut från fasaden för att lättare se om röret blivit skadat efter vinterns påfrestningar samt för att undvika skador på tegelfasaden vid ett eventuellt läckage.

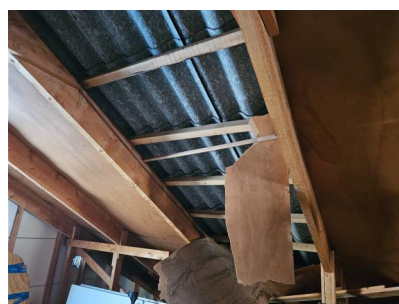
Underlagstak har släppt från takstolar på lokala ställen.

Kondensvatten kan droppa ned och absorberas i isoleringens översta skikt och torkar då oftast utan att det leder till någon skada. Eftersom ett underlagstak även leder bort vatten från smärre läckage, vid spikhål, skarvar och dylikt, ställs större krav på yttertaketets täthet om underlagstak saknas eller är bristfälligt. När underlagstak saknas eller är bristfälligt finns en ökad risk för fuktskador i de omkringliggande konstruktionerna.

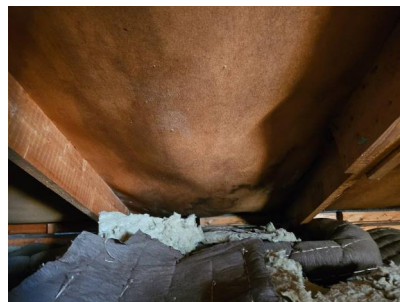
Mindre fuktfläckar noterades på underlagstak.

Detta är vanligt förekommande (normalt) med tanke på att underlagstaket består av träfiberskivor.

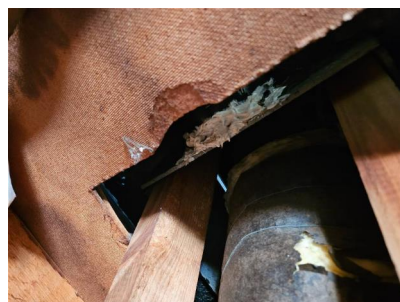
- Det finns i dagsläget ett mindre inläckage vid takgenomföring för centralfläkt. Nuvarande ägare har försökt tätat inifrån men upplever att det fortfarande droppar när snö tinar bort. Bör ses över utifrån.

Lokal tätning är utförd vid takgenomföring för centralfläkt. Se även lämnade upplysningar.

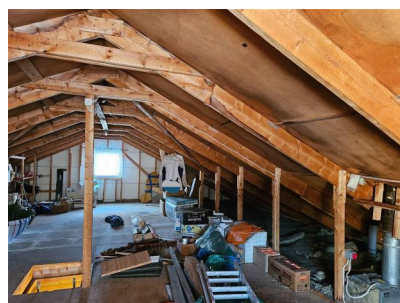
Vid kontroll av vinden uppmättes fuktvärden under kritisk fuktnivå för mikrobiell tillväxt och en normal lukt upplevdes.

Det finns risk för mikrobiell tillväxt om den relativa fuktigheten (RF) i den omgivande luften är över 75%. I furuvirke motsvarar det en fuktkvot (FK) på 17%.

- Fuktkvoten i underlagstak/takbjälkar uppmättes till 11 - 13%. Detta varierar dock under året beroende på årstid och utomhusklimat.

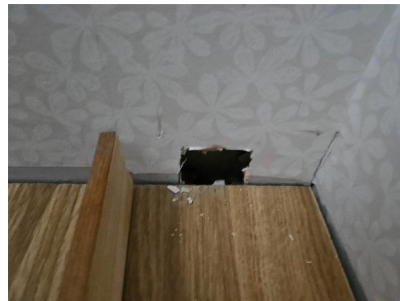
Vid kontroll av konstruktionen i sovrummen och vardagsrummet uppmättes fuktvärden under kritisk nivå för mikrobiell tillväxt och normal lukt upplevdes.

Grundläggningen består av en betongplatta på mark utan underliggande isolering och med en övergjutning mellan väggsyllarna.

Kontrollpunkt 2 (Bild) i sovrum 3 via provhål i vägg nära golv vid ytterväggshörn:

- RF uppmättes till 41% vid 7°C.
- FK i ytterväggsyll uppmättes stickprovsvis till 11 - 12%.

Golvkonstruktion och eventuella väggsyllar riskerar att drabbas av fuktskador på grund av naturlig fuktpåverkan om fuktskyddet är bristfälligt utfört alternativt saknas. Fuktvandring kan ske från marken genom betongen till organiskt material genom så kallad kapillärsugning och diffusion, vilket kan leda till skador med lukt av mikrobiell karaktär. Om väggsyllarna är rötskyddsbehandlade kan även en kemisk lukt förekomma.

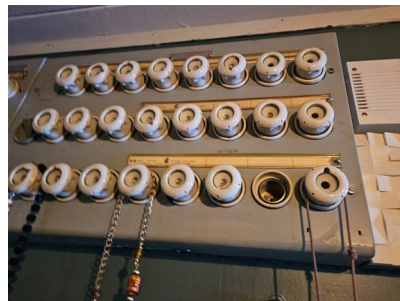
En säkringshuv saknas i elcentralen.

Montera säkringshuv i elcentralen.

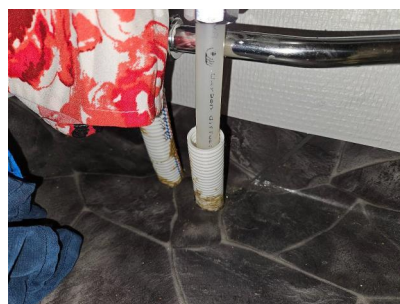
Golvbeläggningen är otät vid rörgenomföringar.

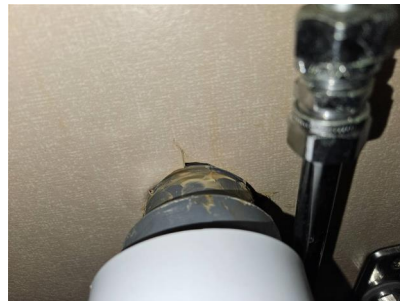
Väggbeklädnaden är otät vid rörgenomföring för avlopp från handfat.

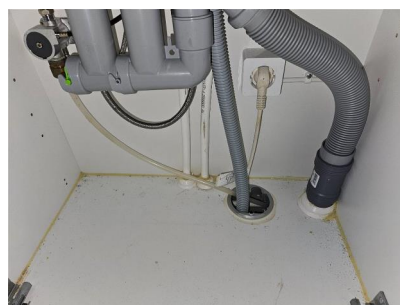
Fuktskydd finns inte i diskbänksskåp.

Vatten får det svårare att rinna fram och upptäckas vid eventuellt läckage.

Montera fuktskydd.

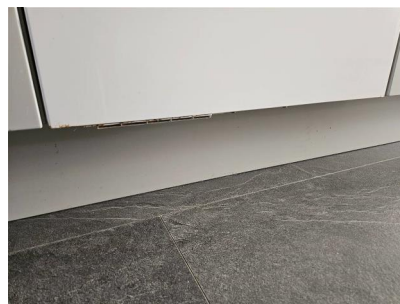
Sockelskiva framför diskmaskin är något tät mot golv, vatten får det svårare att rinna fram och upptäckas vid eventuellt läckage.

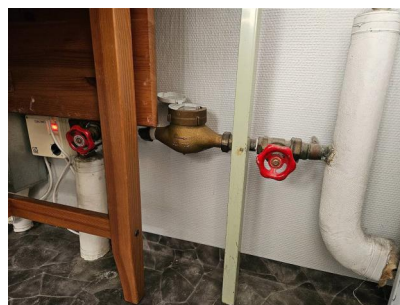
Äldre modeller av avstängningskranar på inkommande vattenledning.
