Besiktningssprotokoll

Anticimex Försäkringsbesiktning i samarbete med Fastighetsbyrån

Fastighetsbeteckning: Maskinisten 2	
Fastighetsadress: Wallströmsgatan 14	
Postnummer: 46139	Ort: Trollhättan

Besiktningdatum: 2025-02-27	Protokollnummer: 68832526
Temperatur: 1 °C	Väderlek: Halvklart/Dimma
Tekniker: Andreas Klövenäs	
E-post: Andreas.Klovenas@anticimex.se	
Kontor: Uddevalla	
Närvarande: Fastighetsägare

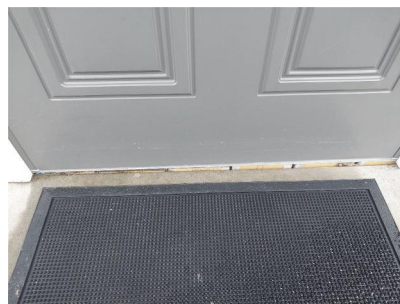
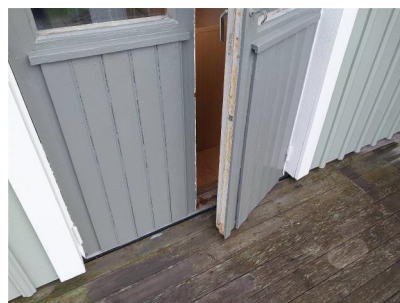
⚠ - Tröskelbleck/plåt saknas under ytterdörr.

Avsaknad av plåt medför att det finns risk för att vatten kan rinna in och orsaka fuktskador på tröskel och/eller i kringliggande vägg och bjälklag.

- Balkongdörr uppvisar ålder/underhållsrelaterade brister.

Kommer på sikt behöva bytas/renoveras.

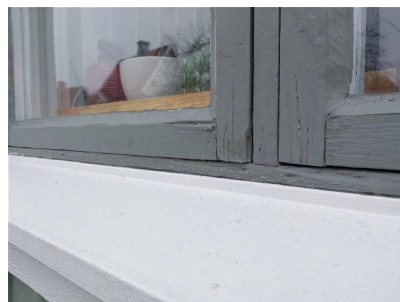
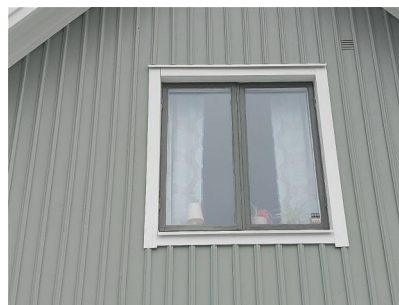
⚠ - Fönster är i behov av målning/kittning/underhåll.

Fönster där målning/underhållsbehov finns riskerar pga. sämre vattenavvisande förmåga att få fuktskador.

Detta kan leda till rötskador i fönster och fönsterkarm.

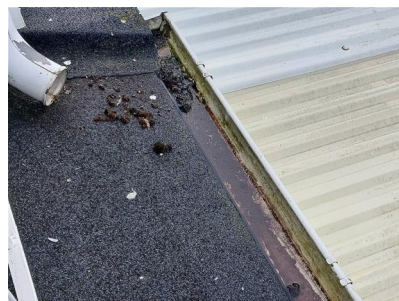
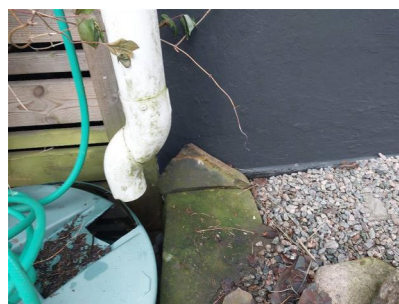
- Hängrännor lutar fel lokalt.

- Stuprör avslutas nära husliv.

Stuprör som avslutas intill husliv (ovan mark) kan medföra en ökad fuktbelastning på grundmur/sockel

För att undvika ökad fuktbelastning på fasad och sockel rekommenderas justering av hängränna.

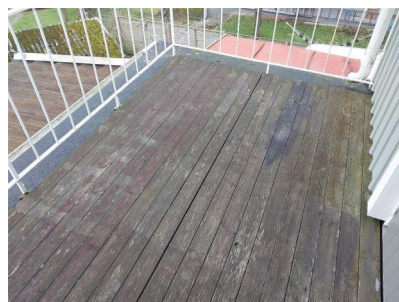
- Trallen påvisar underhållsbehov.

- Mindre ytrost noterades på balkongräcke.

Taket under terrass kunde inte besiktas då trallen döljer takets yta.

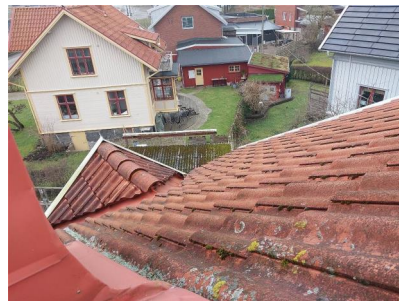
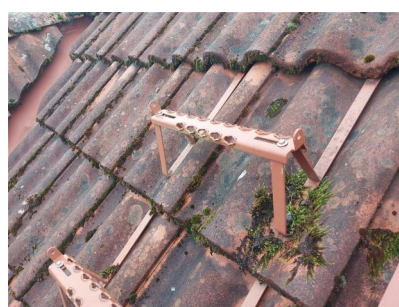
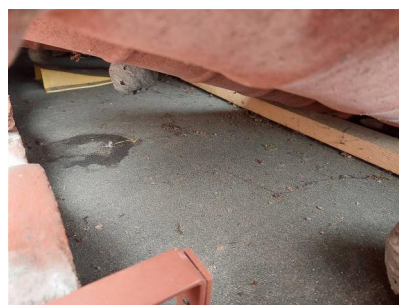
- Mosspåväxt noterades på takpannor och pannskarvar.

För att öka livslängden på taket rekommenderas att mossan tas bort från takpannorna.

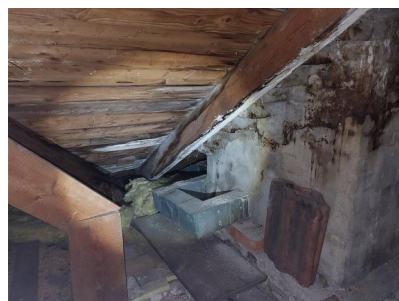
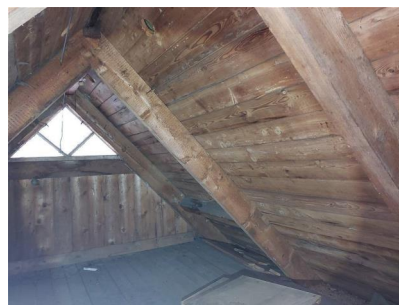
Vid kontroll av vinden uppmättes fuktvärden under kritisk fuktnivå för mikrobiell tillväxt och en normal lukt upplevdes.

Fuktkvoten i underlagstak/takbjälkar uppmättes till 12-14 % via stickprovsmässig fuktkvotmätning i underlagstak och takstolar.

Lokala missfärgningar förekommer runt murstocken samt invid vinkelrännor. Dessa bedöms äldre.

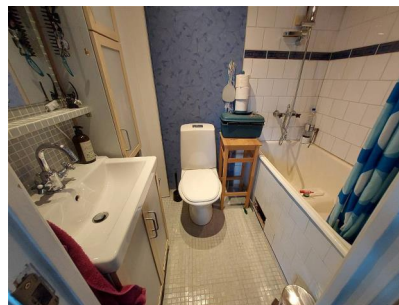
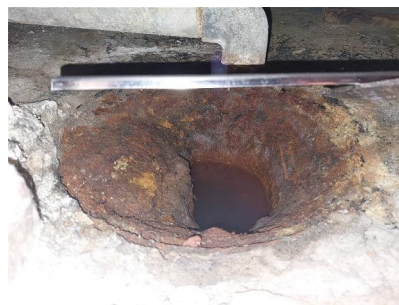
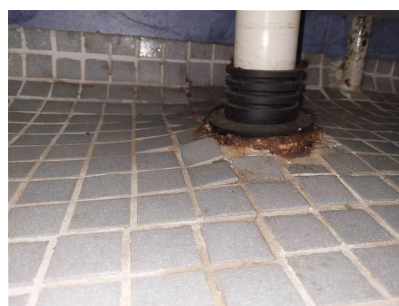
- Våtutrymmet har äldre yt-/tätskikt samt rostangripen golvbrunn och spillvattenledning i gjutjärn.
- Rörgenomföringar förekommer i golv.

Eftersom funktionen, som innebär att ytskiktet/tätskiktet ska vara vattentätt, kan vara nedsatt finns en ökad risk att vatten tränger igenom ytskiktet/tätskiktet med vattenskador i omkringliggande konstruktioner som följd.

Här rekommenderas en renovering på sikt.

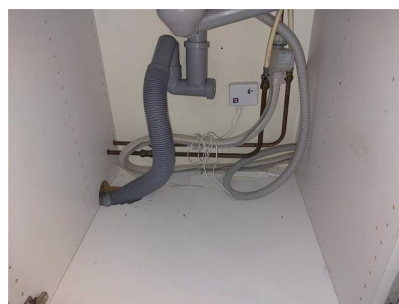
- Fuktskydd saknas i diskbänksskåp.
(Dock finns inkopplat vattenlarm)
- Avloppsslang till diskmaskinen kan med fördel avlastningsföranckras.

När fuktskydd saknas är det svårt att upptäcka läckage från rörledningar. Vatten kan då tränga in i omkringliggande konstruktioner och orsaka fuktskador.

För att upptäcka eventuella läckage, installera ett fuktskydd.

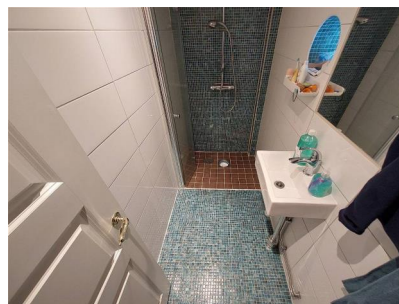
- ⚠
- Spillvattenledning är placerad för nära vägg.
 - Golvbrunnens brunnsmanschett sticker ut under klämring.
 - Uppvikets överkant vid dörröppningen ska vara minst 20 mm över tätskiktets horisontella nivå vid golvbrunnensflänsen.

Om tätskikt är felmonterat i golv och golvbrunn, kan det innebära risk för fuktskador. Vatten kan tränga ner i omkringliggande konstruktioner med fuktrelaterade skador som följd.
