Besiktningssprotokoll

Anticimex Försäkringsbesiktning i samarbete med Fastighetsbyrån

Fastighetsbeteckning: Slotte 35:3	
Fastighetsadress: Åsgatan 34	
Postnummer: 827 35	Ort: Ljusdal

Försäkringsbesiktning

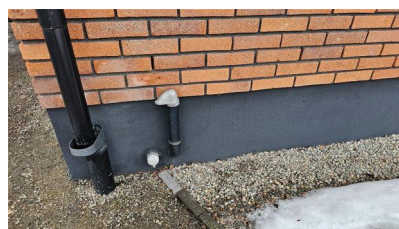
Sprickor finns i sockel.

Dessa bedöms inte ha lett till bakomliggande skador.

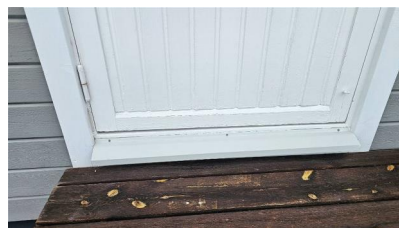
Dörr är i mindre behov av målning/underhåll.

För att öka livslängden på dörr rekommenderas målning och underhåll.

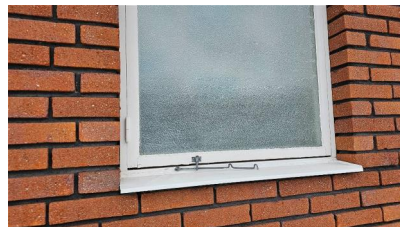
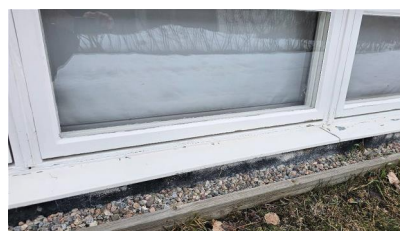
Ett antal fönster har ett behov av målning/underhåll.

För att öka livslängden på fönster rekommenderas målning och underhåll.

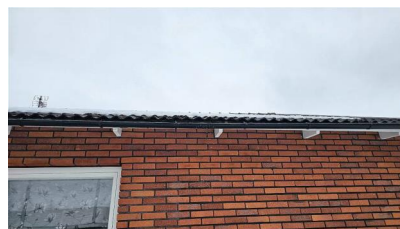
Hängrännor lutar fel.

När hängrännor har en felaktig lutning (bakfall) finns risk att regnvatten svämmar över vilket i sin tur kan leda till fuktskador på fasad och sockel.

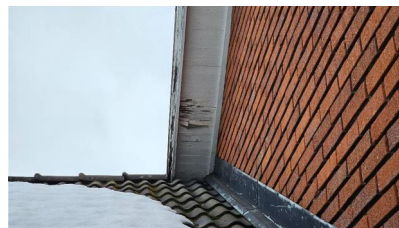
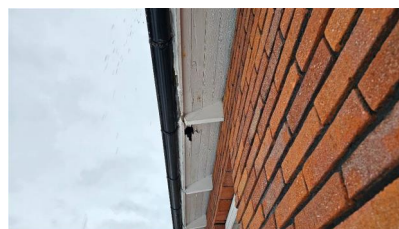
Delar av takfoten är fuktskadad.

Den upptäckta fuktskadan kan vara ett tecken på en tidigare eller en pågående fuktskada.

Vi rekommenderar en fördjupad undersökning för att bedöma orsak och omfattning.

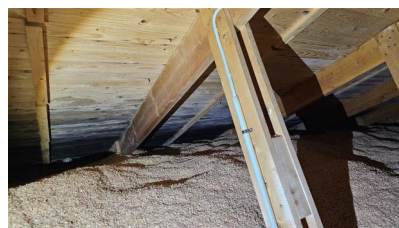
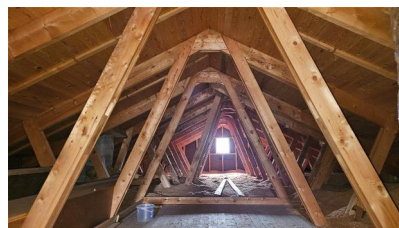
Vid kontroll av vinden har fuktvärden under kritisk fuktnivå för mikrobiell tillväxt uppmätts, dock finns mikrobiell påväxt på underlagstak.

Fuktkvoten i underlagstak/takbjälkar uppmättes till 15 %.

Den upptäckta mikrobiella påväxten på underlagstaket är ett tecken på att vinden har tillförts eller tillförs fukt inifrån bostaden. Observera att besiktning av bostadens ventilationssystem inte har ingått i uppdraget.

Det finns risk för mikrobiell tillväxt om den relativa fuktigheten (RF) i den omgivande luften är över 75 %. I furuvirke motsvarar det en fuktkvot (FK) på 17 %.

För att komma tillrätta med detta kan fukttilförseln inifrån bostaden behöva minskas. Det kan göras genom att ventilationen i bostaden förbättras samt att eventuella otätheter i vindsbjälklaget (tak-/väggvinklar, taklucka med mera) tätas. Läs Anticimex faktablad om uppvärmda vindsutrymmen för tips och råd.

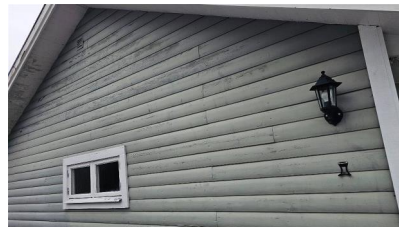
Fasadpanelen och vindskivor är i behov av målning/underhåll.

För att öka livslängden på fasadbeklädnaden rekommenderas målning och underhåll.

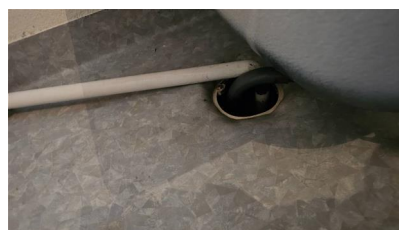
- 🔍 Golvbeläggning på betongplattan har släppt från underlaget.

Vi rekommenderar en fördjupad undersökning för att bedöma orsak och omfattning.

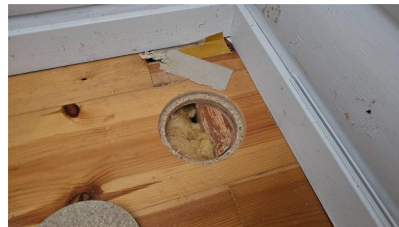
Grundläggningen består av en betongplatta på mark utan underliggande isolering och med ett uppreglat isolerat golv ovanpå betongen. Källarytterväggarna är isolerade och påreglade med träreglar med en träpanel.

Vid kontroll av konstruktionerna uppmättes fuktvärden över kritisk nivå för mikrobiell tillväxt och normal lukt upplevdes.

Dessa konstruktion får ofta skador på grund av naturlig fuktvandring. Fuktkvoten uppmättes till 18 % och den relativa fuktigheten till 76 %.

Det finns risk för mikrobiell tillväxt om den relativa fuktigheten (RF) i den omgivande luften är över 75 %. I furuvirke motsvarar det en fuktkvot (FK) på 17 %.

Vi rekommenderar en fördjupad undersökning för att bedöma orsak och omfattning. Det är viktigt att tänka på att denna rekommendation om fördjupad undersökning gäller hela gillestugan.
