Besiktningssprotokoll

Anticimex Försäkringsbesiktning i samarbete med Fastighetsbyrån

| Fastighetsadress: Vibjörns väg 5 | |

| Besiktningdatum: 2025-02-27 | Protokollnummer: 68864925 |

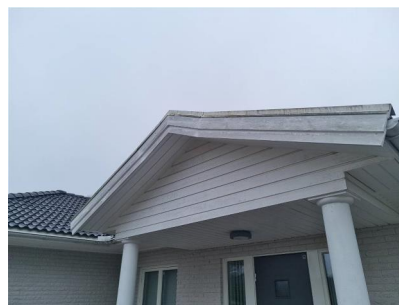
Tvätt/målningsbehov förekommer på fasadpanel och vindskivor på uterum samt vid entrén.

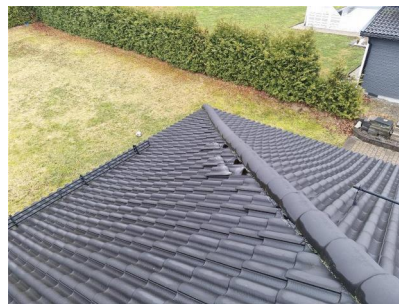
Några takpannor har glidit ner vidnock på taket.

Takpannorna vid vinkelrännan är inte ordentligt fastsatta i läkten. Detta medför att takpannorna kan ändra läge, vilket i sin tur kan leda fuktskador i underliggande konstruktion.

Förekommer även vissa takpannor på taket som är trasiga och bör bytas ut.

I befintligt protokoll förekommer anmärkning på takpannor som har glidit ner från sitt läge vidnock som ej är ordentligt fastsatta. Detta bör prioriteras och att en fackman kontaktas för kontroll och åtgärd. Dessutom förekommer några trasiga takpannor som kommer att bytas ut innan huset säljs enligt lämnad upplysning.

Fastighetsägare kommer att kontakta fackman/takläggare för kontroll och åtgärd enligt upplysning på plats.

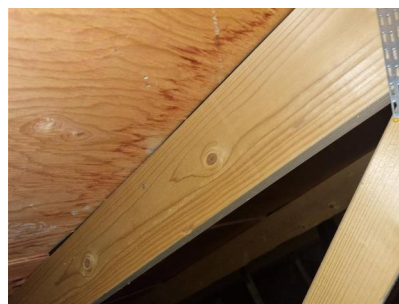
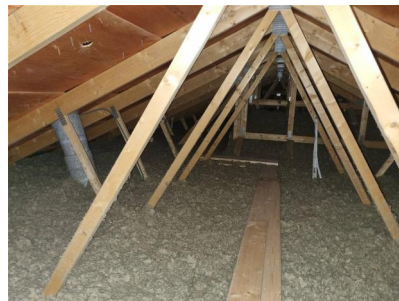
Förekommer vissa fuktfläckar på underlagstak samt lokalt där takpannor glidit ner kunde förhöjda fuktindikationer uppmätas.

Eftersom underlagstaket består av träfiberskivor utan yttre täckning av papp under takbeklädnaden, finns risk vid ogynnsam väderlek att regnvatten/snö tränger in i skivskarvar med läckage på vindsutrymmet som följd. Med tiden kan även träfiberskivorna drabbas av fuktskador.

Fuktkvoten i underlagstak/takbjälkar uppmättes till 11 %. Risk för mikrobiell tillväxt föreligger om fuktkvoten överstiger 17%.

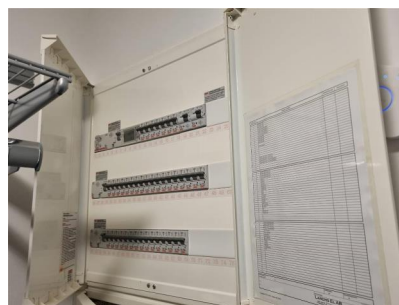
El-centralen har jordfelsbrytare.

Jordfelsbrytare finns installerad vid elcentralen.

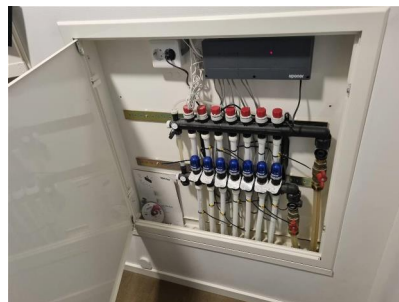
Golvvärmefördelare placerad i klädkammare.

Rekommenderas att man även i fortsättningen bereder tillträde till utrymmet för regelbunden kontroll avseende rör och kopplingars täthet.
