Besiktningssprotokoll

Anticimex Försäkringsbesiktning i samarbete med Fastighetsbyrån

Fastighetsbeteckning: Kungsbacka 6:16	
Fastighetsadress: Hyllan 16	
Postnummer: 43442	Ort: Kungsbacka

Försäkringsbesiktning

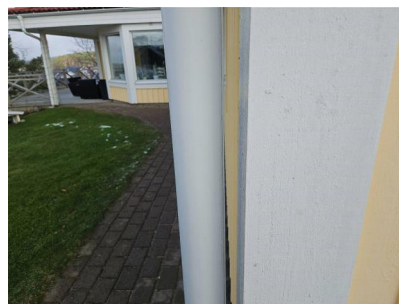
Fals på stuprör vänd mot fasad.

Falsen på stuprören kan med fördel vändas ut från fasaden för att lättare se om röret blivit skadat efter vinterns påfrestningar samt för att undvika skador på fasad vid ett eventuellt läckage.

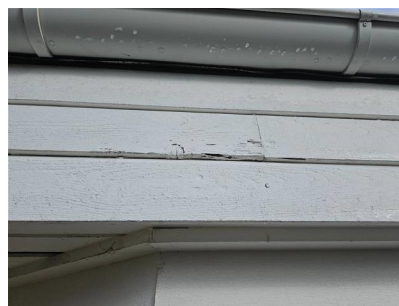
Mindre enstaka rötskador finns lokalt i taksarg.

Dessa bedöms inte ha lett till bakomliggande skador. Byte rekommenderas före nästa ommålning.

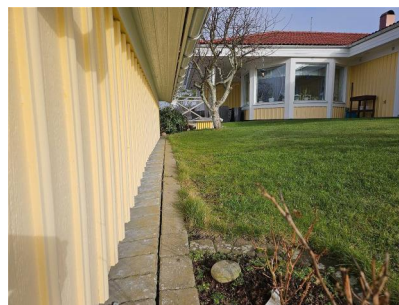
Marken lutar delvis mot garaget.

Detta innebär en ökad fuktbelastning mot grunden vilket i sin tur kan orsaka fuktskador i garaget.

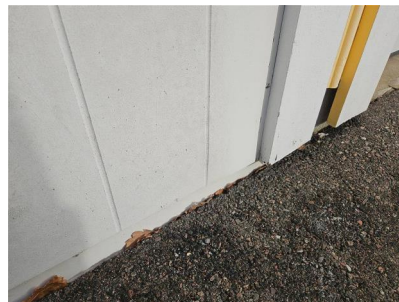
Mindre fuktskador finns i nederkant dörrblad.
Vidare bör dörren målas/underhållas.

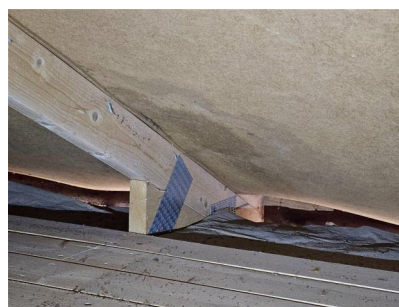
Underlagstaket har lokal fuktfläck.

Fuktfläckar kan bero på olika saker, och kan vara ett tecken på en tidigare eller ett pågående läckage.

Vid fuktindikering noterades inga förhöjda fuktindikationer.
Skulle förändringar ske rekommenderas en mer fördjupad undersökning.
