Besiktningssprotokoll

Anticimex Försäkringsbesiktning i samarbete med Fastighetsbyrån

Fastighetsbeteckning: Koltrasten 23	
Fastighetsadress: Edsviksvägen 64	
Postnummer: 182 39	Ort: Danderyd

Besiktningdatum: 2025-02-24	Protokollnummer: 68850299
Temperatur: 1 °C	Väderlek: Mulet
Tekniker: Peter Hilmgård	
E-post: peter.hilmgard@anticimex.se	
Kontor: Stockholm Norr	
Närvarande: Säljaren

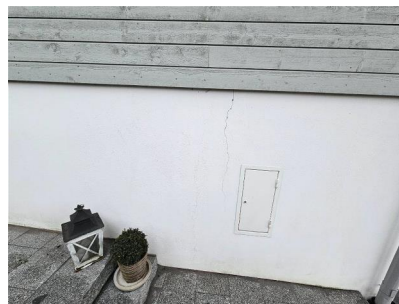
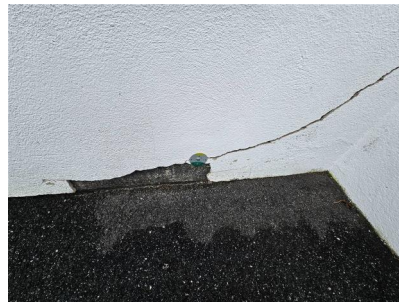
Utvändigt / Sockel

Spricka finns i sockel uppstod vid sprängning i området och upplevs ha blivit större

Genomgående spricka finns i sockel på entrésidans gavel.

Putsläpp noteras vid gavel.

Kontakt med fackman rekommenderas för kontroll och åtgärd.

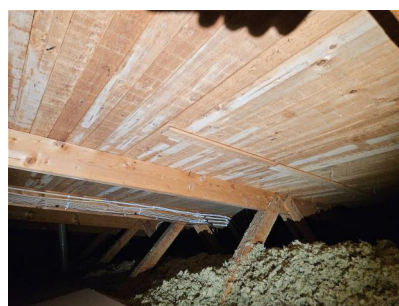
Utvändigt / Vind

Vid kontroll av vinden har fuktvärden under kritisk fuktnivå för mikrobiell tillväxt uppmätts, dock finns mikrobiell påväxt på underlagstak.

Fuktkvoten i underlagstak/takbjälkar uppmättes till 11 %.

Den upptäckta mikrobiella påväxten på underlagstaket är ett tecken på att vinden har tillförts eller tillförs fukt inifrån bostaden. Observera att besiktning av bostadens ventilationssystem inte har ingått i uppdraget.

För att komma tillrätta med detta kan fukttilförseln inifrån bostaden behöva minskas. Det kan göras genom att ventilationen i bostaden förbättras samt att eventuella otätheter i vindsbjälklaget (tak-/väggvinklar, taklucka med mera) tätas. Läs Anticimex faktablad om oppvärmda vindsutrymmen för tips och råd.

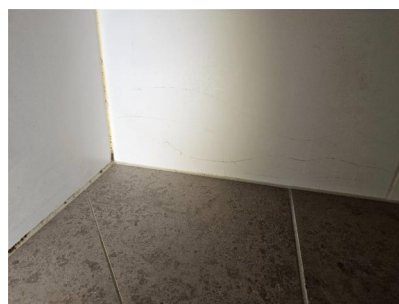
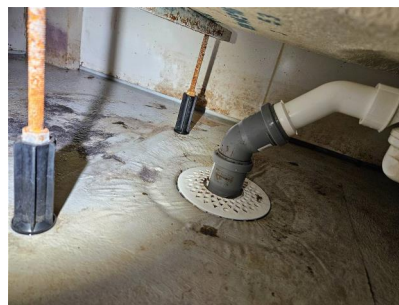
Souterrängplan / Badrum/bastu

Utrymmet under badkar saknar klinkers.

Då tätskikt ligger exponerat utan skydd kan skador uppstå på tätskiktet. Noteras också att stöttor för badkar går ned mot golv.

Vid dusch noteras kakelplattor med spricka

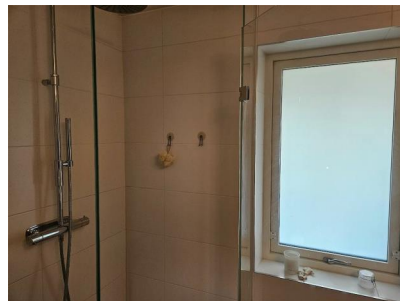
Duschen är placerad nära ett fönster.

Duschens placering i våtutrymmet kan utgöra en risk för fuktskador i fönster- och väggkonstruktionen.

Duschvägg finns monterad.

För att minska risken för fuktskador på fönster och väggkonstruktion rekommenderas att man skyddar fönstret mot vattenbegjutning.

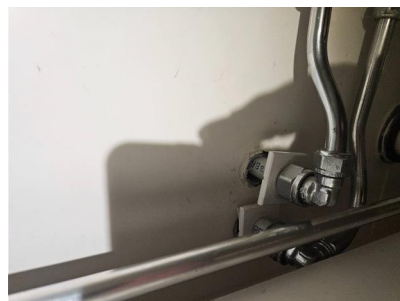
Rör genomföring vid handfat saknar väggbricka

När väggbricka saknas kan det medföra en ökad risk för att vatten tränger in i omkringliggande konstruktioner och orsakar fuktskador.
