**Fastighetsuppgifter**

Sprötet 1

Agavägen 10

| Uppdragsnummer | x8570 |

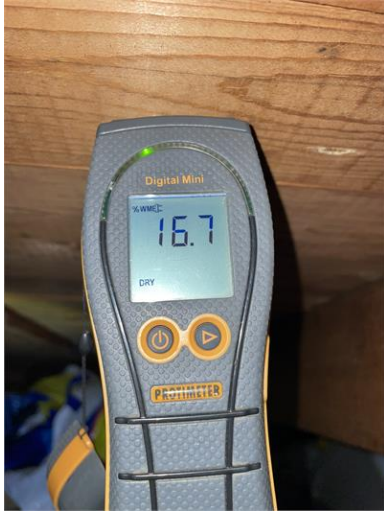
| <b>Besiktningens resultat</b> | | | | | |
|--|---|---|---|---|--|
| Nockvind | | X | | | -Vid besiktningen noterades missfärgningar/mikrobiell påväxt i begränsad omfattning främst i takfoten, vid fuktmätning noterades inga avvikelser. |

| <b>Besiktningresultat</b> | | | | | |
|---|---|---|---|---|--|
| | | X | | | -Vid kontroll av vindskonstruktionen uppmättes fuktvärden under gränsvärdet för mikrobiell påväxt/tillväxt, se bilder och beskrivningar. |

Allmän konstruktionskontroll avnockvind:  
Fuktkvoten uppmättes i trä i yttertakets innersida till 16,7% FK. Dessa värden kommer sannolikt att ändras med årstiden. Det kritiska gränsvärdet för mikrobiell tillväxt brukar anges till ca 17% fuktkvot (FK).

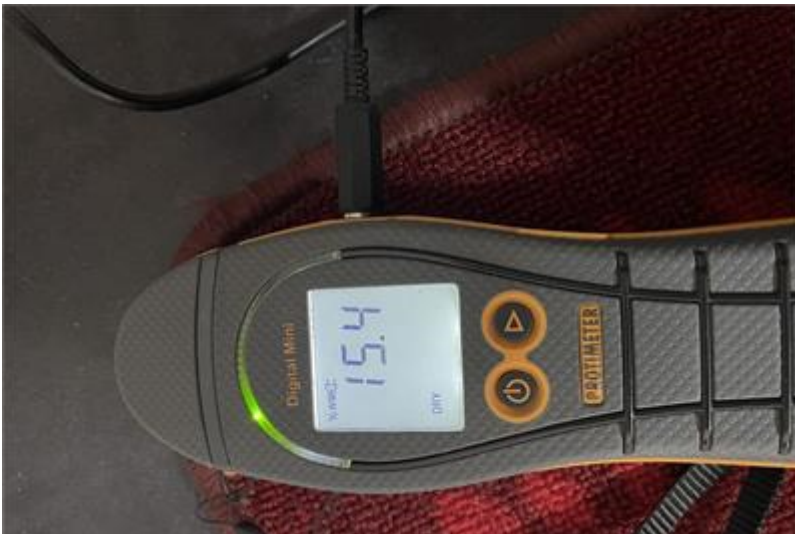
| Byggnadsdel | Utreglad väggkonstruktion, sovrum |

| <b>Besiktningresultat</b> | | | | | |
|---|---|---|---|---|--|
| <b>Källare</b> | | | X | | -Utreglad väggkonstruktion, se kommentar/riskanlys samt bilaga för konstruktionskontroll. |

Det förekommer utreglade väggar innanför motfyllda ytterväggar, vilket betecknas som en riskkonstruktion med avseende på fukt- och mikrobiella skador. Vid tidigare besiktning uppmättes fuktkvoten över gränsvärdet för mikrobiell tillväxt och detta bör därför åtgärdas. Se även info på protokollets näst sista sida Pos. 7.

I provhål i den utreglade väggens träregel uppmättes fuktkvot till 15,4% FK. Dessa värden kommer sannolikt att ändras med årstiden. Det kritiska gränsvärdet för mikrobiell tillväxt brukar anges till ca 17% fuktkvot (FK). Notera att stickprovsmässig undersökning är utförd. Se även kommentar/riskanlys.
