Fastighetsuppgifter

Fastighetsbeteckning
Rävgrytet 5
Adress
Hollywoodvägen 7
19277 Sollentuna

**Besiktningssuppgifter**

Uppdragsnummer AB4674
Besiktningdatum 2025-02-27
Besiktningföretag OBM Besiktningsservice AB
Besiktningförrättare Tom Fransson
Närvarande Nuvarande ägare
Giltig till och med 2026-02-27

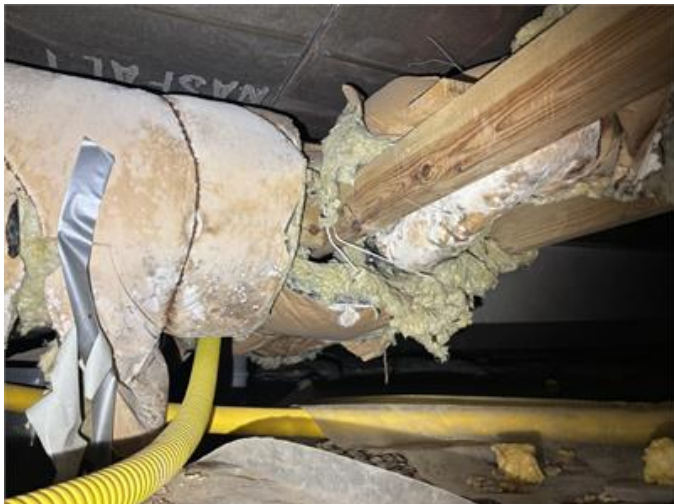
- Mikrobiell påväxt och missfärgningar noterades på isolering runt avloppsrör (under bjälklaget). Utförandet samt orsak och omfattning bör kontrolleras vidare. Se bild längre bak i protokollet.

Bilden är tagen i kryppgrunden och visar mikrobiell påväxt och missfärgningar på rörisolering.

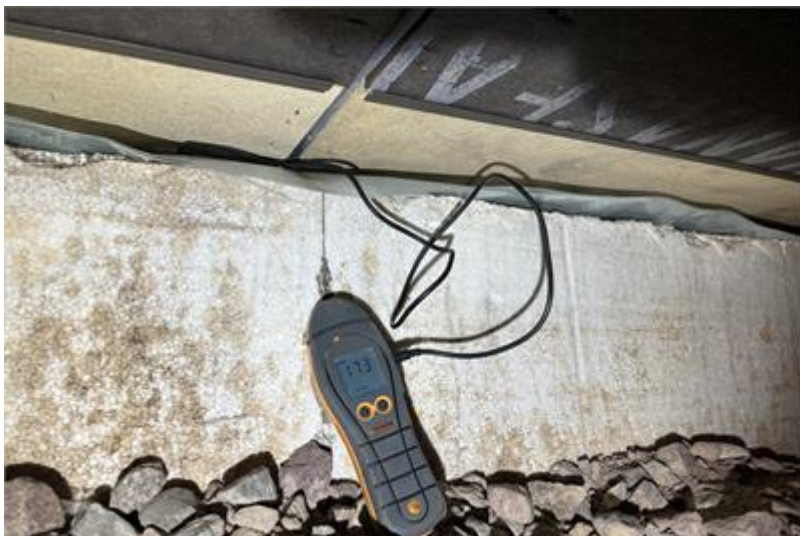
Fuktkvotsmätning utfördes stickprovsmässigt i trä-syllar.

Fuktkvoten uppmättes till ca. 17-18% FK. Det kritiska gränsvärdet för mikrobiell tillväxt brukar anges till ca 15-17% fuktkvot (FK).

Mikrobiell påväxt noterades på trossbottensskivor.

Fuktkvot strax över gränsvärdet uppmättes. Krypgrunden bör regelbundet kontrolleras och åtgärder tas för att sänka fuktigheten i grunden.
