# Besiktningsprotokoll

Anticimex Försäkringsbesiktning i samarbete med Fastighetsbyrån

| Fastighetsbeteckning:<br>Ingebo 3:21 | |

| Besiktningsdatum:<br>2025-02-28 | Protokollnummer:<br>68870578 |

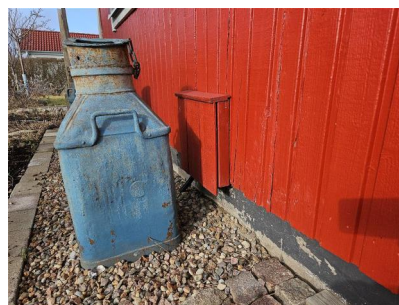
Mindre torrsprickor finns på fasadpanel mot sockel ställvis.

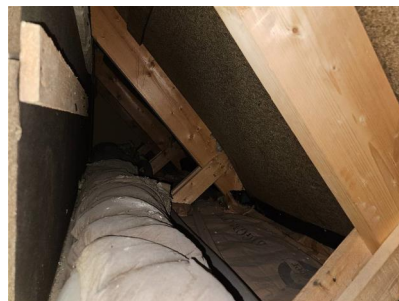
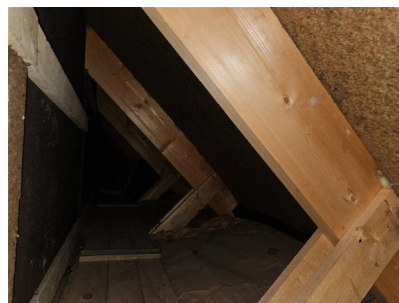
Inget brister fanns att notera från vindsluckor.

Dessa delar är inte golvade med landgångar så alla delar är inte kontrollerade på sidovindar. Framkomligheten var även sämre bitvis.

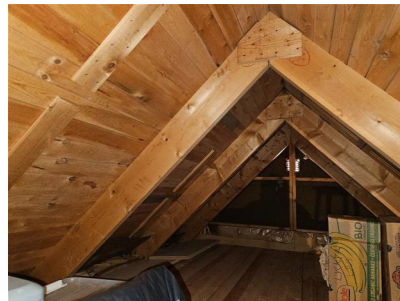
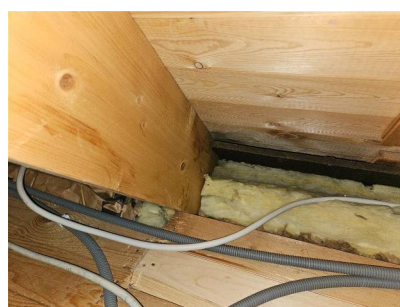
Vid kontroll av vinden uppmättes fuktvärden under kritisk fuktnivå för mikrobiell tillväxt.

Fuktkvoten i underlagstak/takbjälkar uppmättes till 11 %.

Risk för mikrobiell tillväxt föreligger om fuktkvoten överstiger 17 %.

Mindre missfärgning finns på enstaka ställen enligt bild 2 vid brytning takfotsluftning. Detta anses inte alarmerande idag men bör hållas under uppsikt.

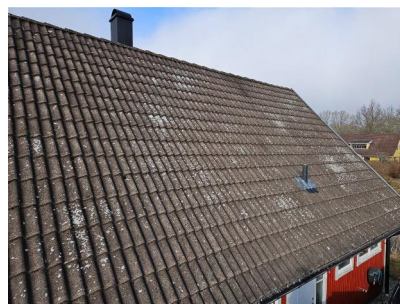
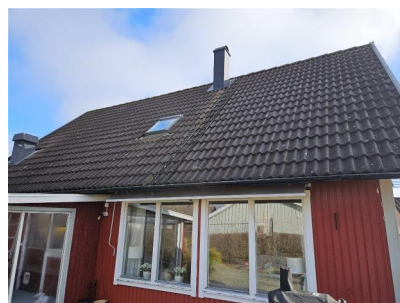
Yttertaket är äldre.

Takpannor, plåtdetaljer och underlagspapp har enligt vår bedömning en begränsad livslängd. Eftersom husets taktäckning är äldre har det ett minskat motstånd mot vatteninträngning. Detta i sin tur kan leda till fuktskador på träläkt och vidare ner i underliggande konstruktioner.

Tak besiktigad från mark, garagetak och takstege pga takhöjd (vilket kräver sele), inga övriga brister fanns att notera.

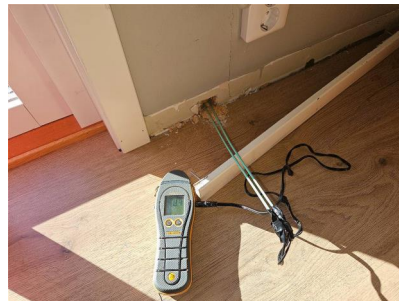
Grundläggningen i huset består av en betongplatta på mark utan underliggande isolering och med ytskikt dikt an betongen.

Vid kontroll av konstruktion i sovrum 1 uppmättes fuktvärden under kritisk nivå för mikrobiell tillväxt.

Fuktkvoten uppmättes till 8 % i ytterväggssyllen via taget provhål bakom golvlister i sovrum 1. Två 8mm borrhål via gipsvägg utfördes ner i ytterväggssyll för fuktmätning.

Risk för mikrobiell tillväxt föreligger om fuktkvoten överstiger 17 %.

Flytande golvkonstruktion och eventuella väggssyllar riskerar att drabbas av fuktskador på grund av naturlig fuktpåverkan om fuktskyddet är bristfälligt utfört alternativt saknas. Fuktvandring kan ske från marken genom betongen till organiskt material genom så kallad kapillärsugning och diffusion, vilket kan leda till skador med lukt av mikrobiell karaktär. Om väggssyllarna är tryckimpregnerade kan även en kemisk lukt förekomma.

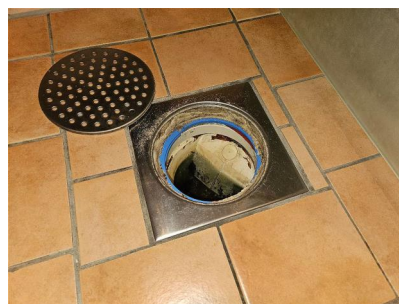
Tätskikt i golvbrunnen anses idag felmonterad.

När brunnsmanschetten sticker fram under klämringen innebär det att klämringen inte har hamnat helt i sitt rätta läge ner i golvbrunnssätet. I denna golvbrunn finns även en förhöjningsring monterad för att komma rätt i golvnivå, vilket anses vara ytterligare en risk idag.

Installationen bedöms ändå riktig för tidpunkten av uppbyggnaden och noteras därför som en mindre brist.

För att undvika risken för framtida skador bör golvbrunnen kontrolleras och rengöras med jämna mellanrum så att vattennivån i golvbrunnen inte höjs och risken för baksug under klämring uppstår.

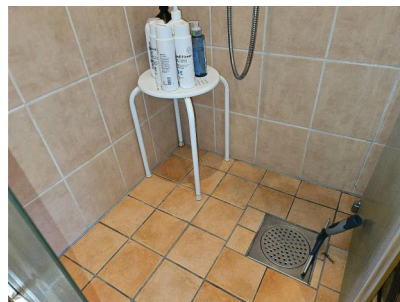
Normala fuktvärden indikerades mot klinker/kakel.

En viss fukt tränger alltid in bakom kakel/klinker via fogarna, detta är helt normalt och innebär inte att tätskiktet/ våtrumsisoleringen under kaklet/klinkern är bristfälligt eller ur funktion.

Mindre sprickor finns i kakel på vägg mot golv i dusch, men anses inte ha lett till bakomliggande skador på tätskiktet.

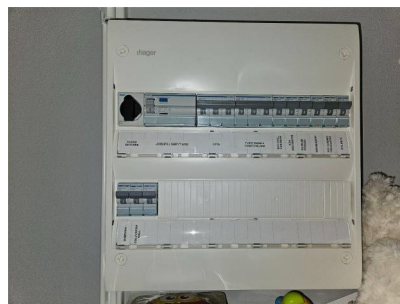
El-centralen i klädkammaren har jordfelsbrytare samt gruppförteckning.

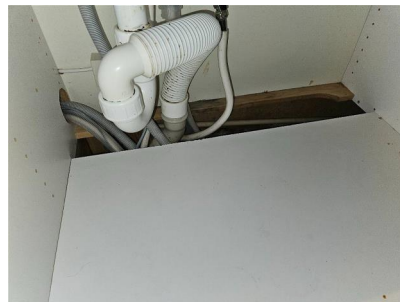
Fuktskydd saknas i diskbänksskåp samt under vitvaror.

Utan fuktskydd är det svårt att upptäcka läckage från rörledningar. Vatten kan då tränga in i omkringliggande konstruktioner och orsaka fuktskador.

För att upptäcka eventuella läckage, installera ett fuktskydd.

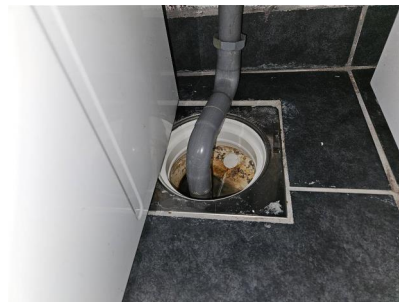
Tätskikt finns inte i golvbrunn.

När tätskikt saknas i golvbrunnen innebär det risk för fuktskador.

Tvättstugan är dessutom troligen inte uppbyggd med tätskikt under klinker på betongplattan.

Ibland gör man så vid uppbyggnad av betongplatta på mark utan underliggande isolering för att naturlig fukt från betongplattan ska få vandra fritt via fogar på klinker. Detta för att inte orsaka vidare fuktvandring till övriga utrymmen med fuktrelaterade skador som följd.

Det är alltså bra att veta om gällande utrymmet att fuktspärr troligen inte finns.

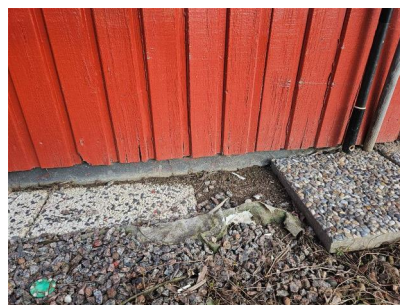
Mindre torrsprickor finns på fasadpanel mot sockel ställvis.

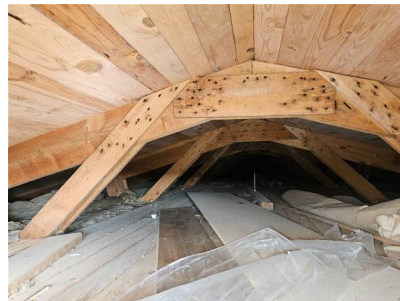
Vid kontroll av vinden uppmättes fuktvärden under kritisk fuktnivå för mikrobiell tillväxt.

Fuktkvoten i underlagstak/takbjälkar uppmättes till 10 %.

Risk för mikrobiell tillväxt föreligger om fuktkvoten överstiger 17 %.

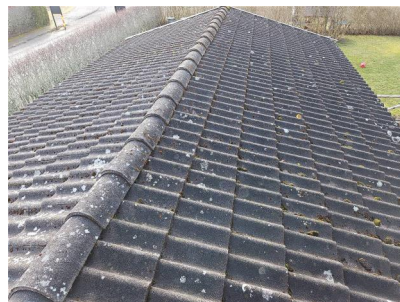
Yttertaket är äldre.

Takpannor, plåtdetaljer och underlagspapp har enligt vår bedömning en begränsad livslängd. Eftersom husets taktäckning är äldre har det ett minskat motstånd mot vatteninträngning. Detta i sin tur kan leda till fuktskador på träläkt och vidare ner i underliggande konstruktioner.

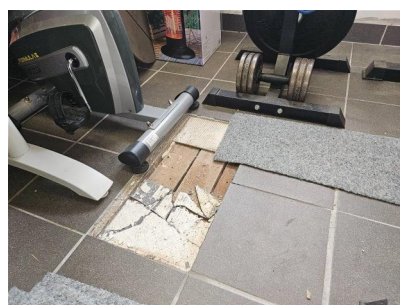
Normalt slitage finns allmänt i garaget.

Klinkergolv har släppt vid del på förmodad tidigare smörjgrop. Det noteras bara att klinker är lagd direkt på brädor och att sten är fyllt i hålet under.
