Besiktningssprotokoll

Anticimex Försäkringsbesiktning i samarbete med Fastighetsbyrån

Fastighetsbeteckning: Sunnvära 2:11	
Fastighetsadress: Sunnvära 136	
Postnummer: 432 65	Ort: Väröbacka

Besiktningdatum: 2025-02-28	Protokollnummer: 68868627
Temperatur: -1 °C	Väderlek: Sol
Tekniker: Tomas Forss	
E-post: tomas.forss@anticimex.se	
Kontor: Halmstad	
Närvarande: Fastighetsägaren

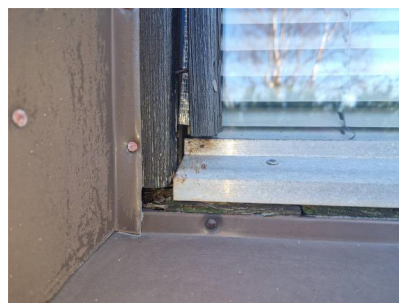
Utvändigt / Fönster / Dörrar

3-glas isolerfönstren är äldre.

En del fönster är rötskadade.
Ett par fönsterrutor är spruckna.

Kontakta fackman för kontroll samt för bedömning av lämpliga åtgärder.

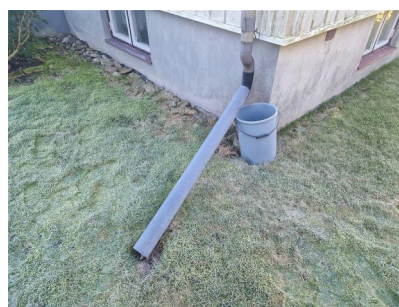
Utvändigt / Hängrännor / Stuprör

Stuprören åt väster och norr släpper vatten nära huslivet.

Lövsilar finns inte på stuprören.

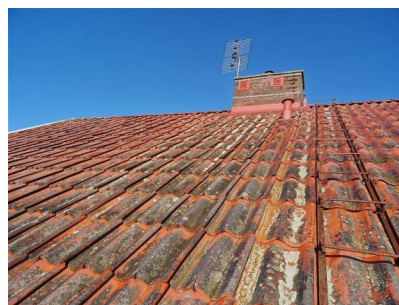
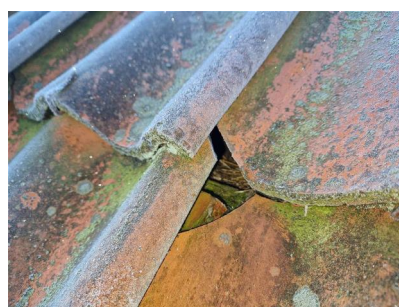
Utvändigt / Tak

Besiktning av yttertaket har genomförts från mark och anliggande stege. Takstegen har inte beträts då den inte anses säker.

Yttertaket är sedan byggnationen.
En del takpannor ligger otätt och någon takpanna är trasig.

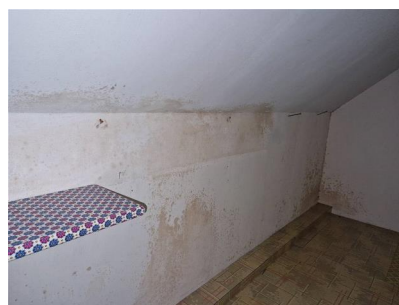
Utvändigt / Sidovind norr

Ytlig mikrobiell påväxt noterades på väggar/tak. Inga förhöjda fuktindikationer noterades.

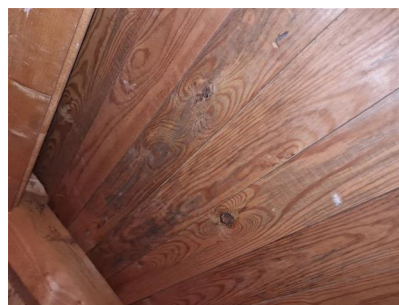
Utvändigt / Sidovind sydost

Svag mikrobiell påväxt noterades lokalt på underlagstaket.

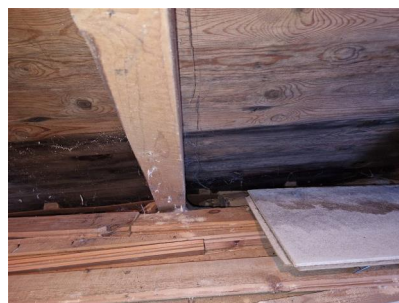
Utvändigt / Nockvind

På vinden har missfärgningar och mikrobiell lukt noterats, och yttertaket är original från byggåret. Bostaden saknar tilluftsventilation, vilket kan ha bidragit till skadorna.

Mikrobiell påväxt finns på underlagstaket som tyder på konvektionsskador. Missfärgningar med förhöjda fuktindikationer noterades på underlagstaket.

Vid kontroll av konstruktion mättes fuktkvoten stickprovvis i underlagstaket till mellan 19-20 %. Det finns risk för mikrobiell tillväxt om den relativa fuktigheten (RF) i luften är över 75 %, vilket i gran- och furuvirke motsvarar en fuktkvot (FK) på ca 17 %.

För att konstatera orsaken till och omfattningen av detta rekommenderas att en fördjupad undersökning utförs.

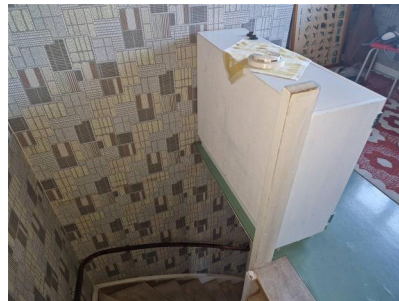
Övre plan / Hall

Räcke finns inte vid trappan.

Risk för personskador föreligger.

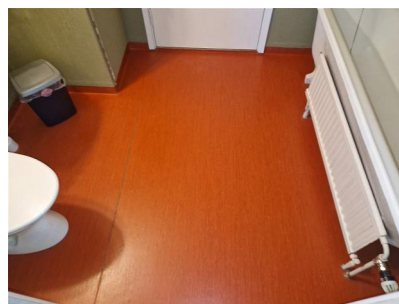
Övre plan / Badrum

Våtutrymmet har äldre yt-/tätskikt och äldre golvbrunn av gjutjärn. Otäta skarvar och genomföringar finns i golvets plastmatta.

Utrymmet är äldre och har passerat tiden för sin tekniska livslängd.

Renovering av utrymmet rekommenderas. Kontakta en behörig våtrumsentreprenör för en renovering. I samband med renoveringen bör omkringliggande konstruktioner kontrolleras för att upptäcka eventuella följskador.

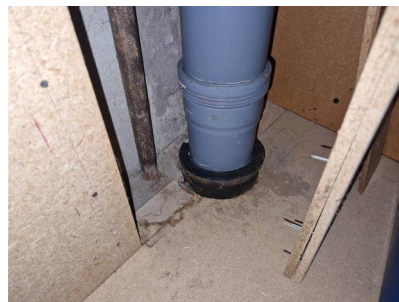
I garderoben finns avloppsluftningens rör och missfärgningar noterades på golvet runt. Inga förhöjda fuktindikationer noterades på missfärgningarna. En avloppslukt upplevdes i garderoben.

För att konstatera orsaken till detta rekommenderas att en fördjupad undersökning utförs.

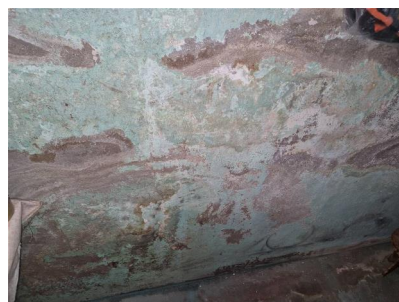
Källarplan / Allmänt

I källaren finns färg- och putssläpp på väggarna, vilket tyder på bristfälligt fuktskydd.

Puts- och färgsläpp finns på källarväggar. Lokalt noterades fuktgenomslag i golvet.

Puts- och färg som släppt från underlaget invändigt på källarytterväggarna är ett tecken på att källarens utvändiga fuktskydd inte längre fungerar tillfredsställande.

För att åtgärda detta måste källarens utvändiga fuktskydd förbättras. Läs Anticimex faktablad om källare för tips och råd.

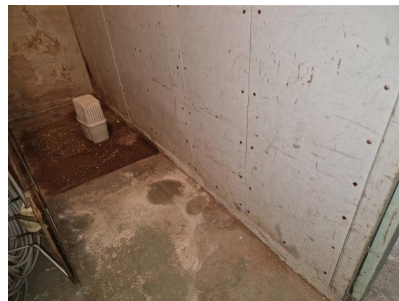
Källarplan / Förråd med elmätare

I källaren finns en trävägg med förhöjda fuktvärden. Det rekommenderas att denna rivs ut och ersätts med fukttåliga material.

En mellanvägg är av trä.
Vid kontroll av konstruktion mättes fuktkvoten i nederkant av väggen till >28 %.
Det finns risk för mikrobiell tillväxt om den relativa fuktigheten (RF) i luften är över 75 %, vilket i gran- och furuvirke motsvarar en fuktkvot (FK) på ca 17 %.
För att rötsvampar skall kunna etablera sig och växa krävs att fuktkvoten under en längre period överstiger 28 %.

Det rekommenderas att alla organiska/täta material mot källarens väggar och golv rivs ut och ersätts med fukt- och luftsäkra konstruktioner.
Observera att rekommendationen gäller hela källaren.

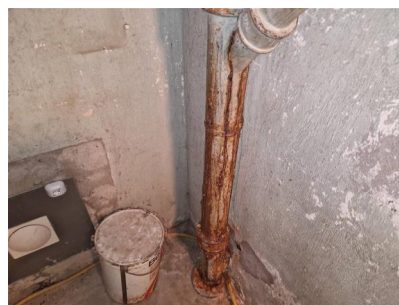
Källarplan / Rum med hydrofortank

Avloppsstammen är rostangripen och mindre läckage noterades.
Kontakta fackman för kontroll samt för bedömning av lämpliga åtgärder.

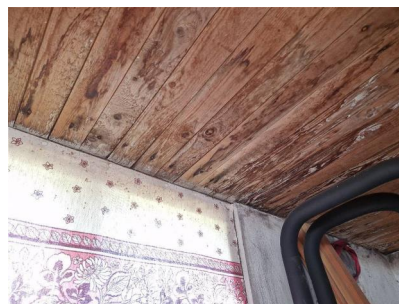
Källarplan / Pannrum

Missfärgningar finns i innertaket mot ytterväggen åt sydväst.
Något förhöjda fuktindikationer noterades på ett par missfärgningar.

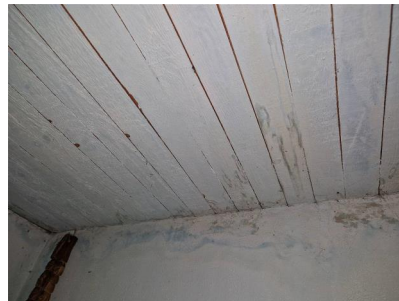
Källarplan / Rum med vedspis

Missfärgningar finns i innertaket mot ytterväggen åt sydväst.
Fuktindikering utfördes på missfärgningarna utan anmärkning.

För att konstatera orsaken till och omfattningen av detta rekommenderas
att en fördjupad undersökning utförs.
