**Fastighetsuppgifter**

Abborren 13

Hjalmars väg 23

## Bilaga 1 för kontroll av valda konstruktioner

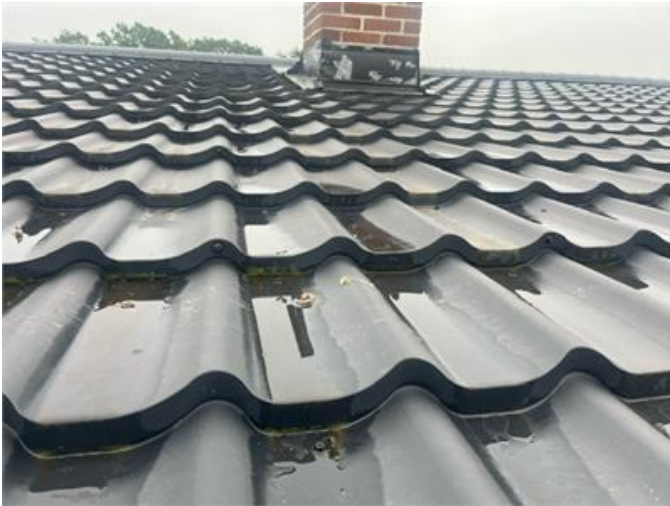
TAK; Stora delar av taket har för låg lutning/är plant vilket medför att vatten blir stående med ökad risk för läckage. Skorstensplåten är inte förnyad vid takrenoveringen. Vid anslutning av plåt mot skorsten noterades tejp som tätning vilket bör kontrolleras och ev. åtgärdas av fackman. Taket är besiktigt från mark och stege mot hänggränna då takstege saknas.

-Stora delar av taket har för låg lutning/är plant vilket medför att vatten blir stående med ökad risk för läckage.  
-Skorstensplåten är inte förnyad vid takrenoveringen. Vid anslutning av plåt mot skorsten noterades tejp som tätning vilket bör kontrolleras och ev. åtgärdas av fackman.

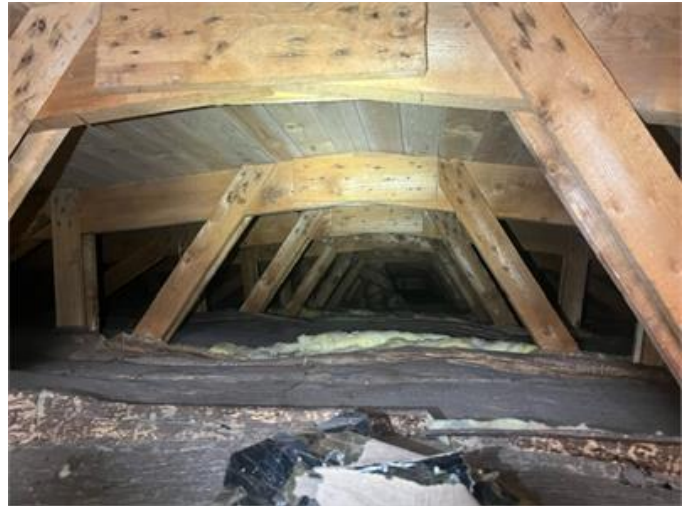
VIND; Vinden är begränsat inspekterad från lucka då landgångar saknas och utrymmet är trångt. Mikrobiell påväxt noterades, se även info på protokollets näst sista sida, pos. 3. Den upptäckta lokala mikrobiella tillväxten/missfärgningen på yttertaket insida indikerar att vinden tillförs fukt inifrån bostaden. För att komma tillrätta med detta måste fukttillförseln inifrån bostaden minskas. Detta kan göras genom att ventilationen i bostaden förbättras (friskluftsventiler i sovrum/allrum+våtrumsfläkt i kontinuerlig fläktdrift i dusch/wc/tvätt)samt att eventuella otätheter i vindsbjälklaget. (tak/väggvinklar, taklucka mm.) tätas i den mån det är möjligt.

Vinden är begränsat inspekterad från lucka då landgångar saknas och utrymmet är trångt. Mikrobiell påväxt noterades, se även info på protokollets näst sista sida, pos. 3.

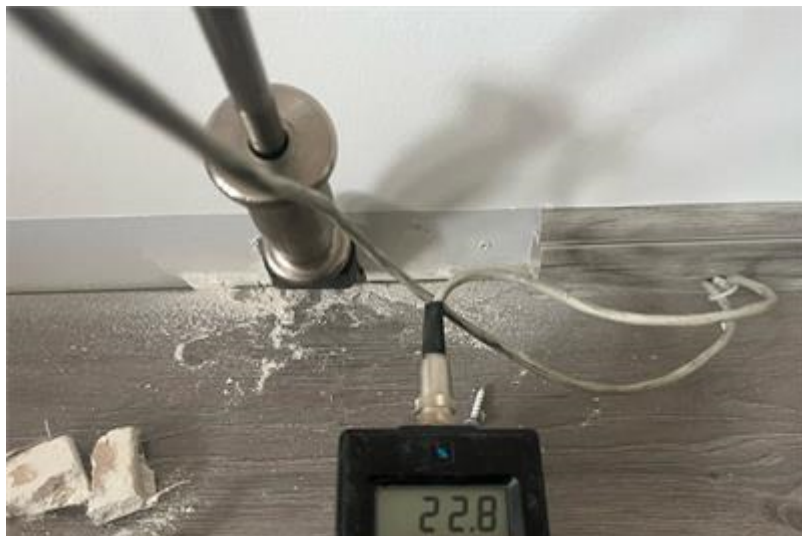
I källaren förekommer väggar som är påreglade och väggar som är klädda med gips. Golvet är uppreglat golv mot betongplattan, se även protokollets näst sista sida. Pos. 9. Fuktkontroll utförd bakom golvlist mot yttervägg i allrum. Fuktkvoten i syll/golvregel uppmättes till 23% och avvikande lukt upplevdes i golv/väggvinkel. Det kritiska gränsvärdet för mikrobiell påväxt är satt till ca 17%. Regeln är träskyddsbehandlad. Risk finns att träskyddsbehandlingen avger en avvikande lukt.

Fuktkontroll utförd bakom golvlister mot yttervägg i allrum. Fuktkvoten i syll/golvregel uppmättes till 22% och avvikande lukt upplevdes i golv/väggvinkel. Det kritiska gränsvärdet för mikrobiell påväxt är satt till ca 17%. Regeln är träskyddsbehandlad. Risk finns att träskyddsbehandlingen avger en avvikande lukt

Det rekommenderas att allt organiskt material i kontakt med golv/vägg i källaren tas bort och bakomliggande konstruktion kontrolleras. För att säkert fastställa konstruktionens kondition och fuktstatus måste en mer omfattande undersökning utföras.

Om källaren ska inredas rekommenderas att kontakt med fackman sker för rätt åtgärd och val av fuktsäkra material.
