# Besiktningssprotokoll

Anticimex Försäkringsbesiktning i samarbete med Fastighetsbyrån

Fastighetsbeteckning: Töllstorp 1:441	
Fastighetsadress: Flintgatan 10	
Postnummer: 335 31	Ort: Gnosjö

Besiktningdatum: 2025-02-27	Protokollnummer: 68871457
Temperatur: 5 °C	Väderlek: Mulet
Tekniker: Tommy Eriksson	
E-post: tommy.eriksson@anticimex.se	
Kontor: Jönköping	
Närvarande: Husägare Mäklare

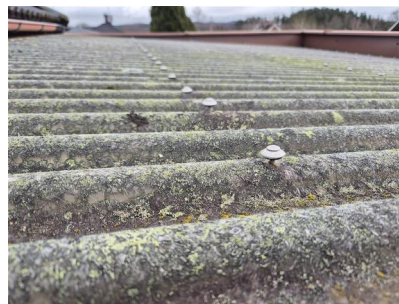
Spikar på det äldre plasttaket har släppt på några ställen.

Risk att regnvatten kan rinna in i uterummet.

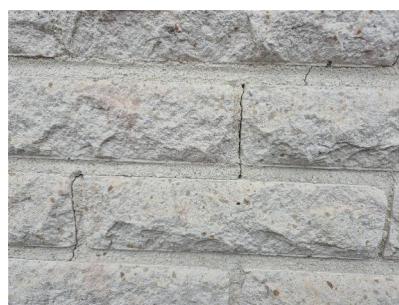
Sprickor finns i tegelfasaden. Några stenar har släppt ovanför källarfönster

Dessa bedöms inte ha lett till bakomliggande skador.

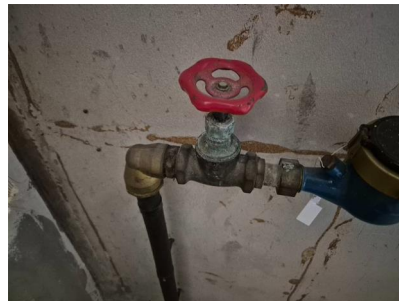
Avstängningsventil på vattenmätaren är av äldre modell.

Det rekommenderas att rörmokare kontaktas för byte av minst en av avstängningsventilerna nästa gång man byter vattenmätare
