Fastighetsuppgifter

Lindholmen 5:117

Lövhagsvägen 6

Bilaga 1 för kontroll av valda konstruktioner

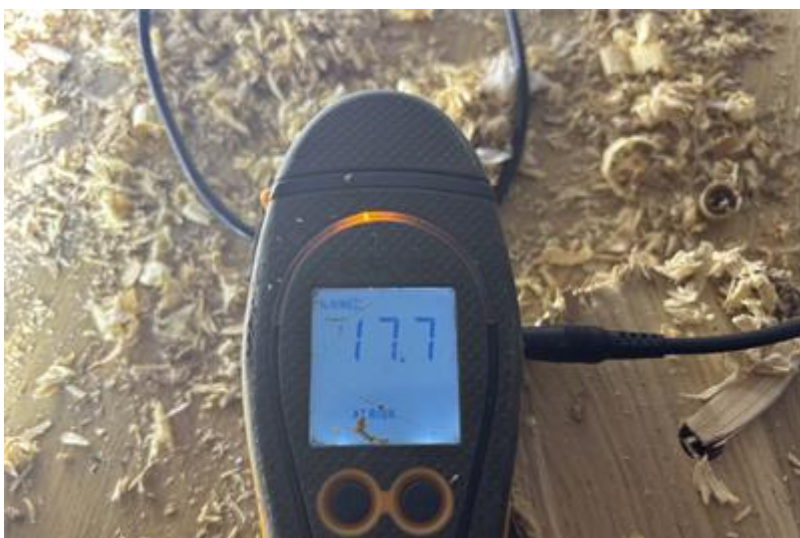
Byggnadsdel	Entréplan.
Konstruktionsdel	Enligt säljarens beskrivning en betongplatta.
Konstruktionsuppbyggnad	Parkett, parkett, spånskiva, isolering, tryckimpregnerade träreglar, lecasten.

Vid stickprovskontroll via provhål i golv i vardagsrum uppmättes fuktvärden över gränsvärdet och en avvikande lukt upplevdes.

Ingen betongplatta påträffades.

Fuktkvoten uppmättes till mellan 18-20% i träregel.

Det kritiska gränsvärdet för mikrobiell tillväxt brukar anges till ca 17% fuktkvot (FK).

Indikationer har erhållits att skador kan föreligga och det rekommenderas därför att en fortsatt teknisk undersökning utförs.
