# Besiktningsprotokoll

Anticimex Försäkringsbesiktning i samarbete med Fastighetsbyrån

| Fastighetsadress:<br>Bergholmsvägen 17 | |

| Besiktningsdatum:<br>2025-02-26 | Protokollnummer:<br>68867756 |

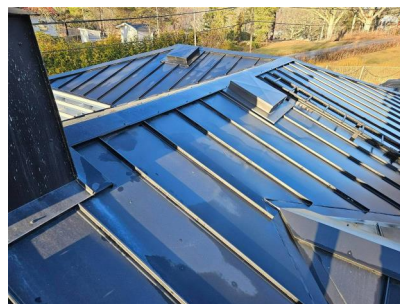
Inget att notera.

Tak är besiktat från takstege och anliggande stege från takfot.

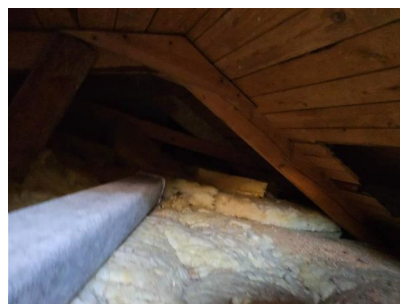
Vindsutrymmet saknar landgångar.

Vindsutrymmet kunde inte besiktas i sin helhet eftersom landgångar saknas samt är en vindslucka ingensatt.

Vi rekommenderar en kompletterande besiktning när landgång monterats och hela vinden görs åtkomlig.
