Besiktningssprotokoll

Anticimex Försäkringsbesiktning i samarbete med Fastighetsbyrån

Fastighetsbeteckning: Fiskjusen 9	
Fastighetsadress: Åsevägen 5	
Postnummer: 182 39	Ort: Danderyd

Besiktningdatum: 2025-02-26	Protokollnummer: 68876776
Temperatur: 5 °C	Väderlek: Mulet
Tekniker: Patrik Selvander	
E-post: patrik.selvander@anticimex.se	
Kontor: Stockholm Norr	
Närvarande: Fastighetsägare

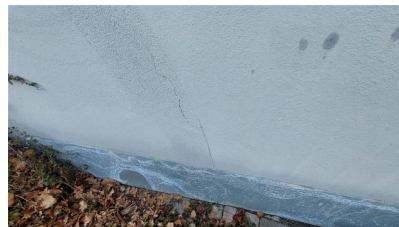
Sprickor finns i sockel.

Detta kan leda till fukt- och frysskador i konstruktionen.

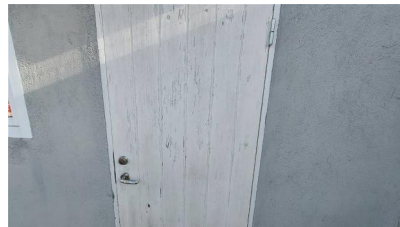
Dörrar är i behov av målning/underhåll.

Dörrar där målningsbehov finns riskerar att få fukt- och rötskador på grund av sämre vattenavvisande förmåga.

För att öka livslängden på dörr rekommenderas målning och underhåll.

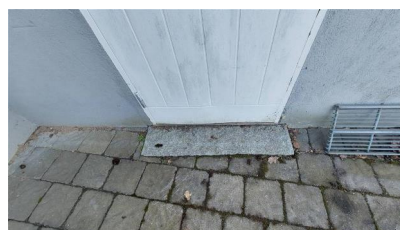
Tröskelbleck saknas under dörr.

Avsaknad av tröskelbleck medför att det finns risk för att vatten kan rinna in och orsaka fuktskador på tröskel och/eller i kringliggande vägg och bjälklag.

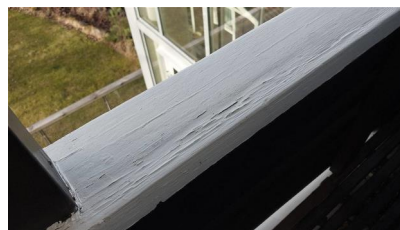
Balkongräcke har färgsläpp och torrsprickor.

Balkongräcke och träkonstruktioner där målningsbehov finns riskerar att få fukt- och rötskador på grund av sämre vattenavvisande förmåga.

För att öka livslängden på balkongräcke rekommenderas målning och underhåll.

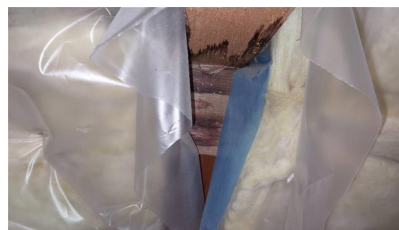
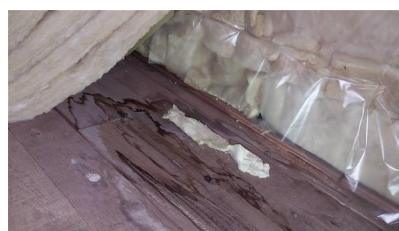
Sidovindarna är parallellisolerade.
- ångspärren är bristfällig.
- avluftningsrör glidit isär.
- fuktfläckar.

Vid fuktmätning noterades förhöjda fuktvärden på upp till 28 % i fuktkvot.

Risk för mikrobiell tillväxt föreligger om den relativa fuktigheten (RF) i den omgivande luften är över 75 % vilket i furuvirke motsvarar en fuktkvot (FK) på 17 % FK

En fördjupad undersökning rekommenderas för att fastställa orsak, omfattning samt åtgärd.

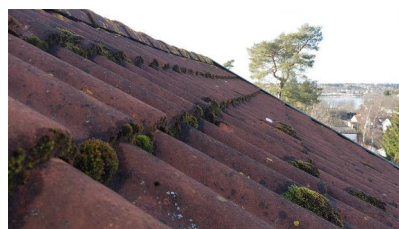
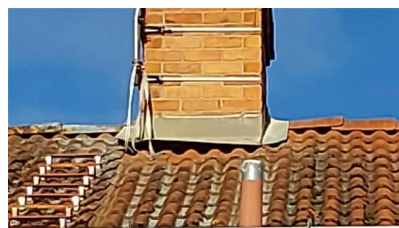
Taket endast avsynat från mark samt via ett takfönster på grund av hög höjd.

- mosspåväxt.

Mossa som växer på taket kan leda till att taktäckningen har ett minskat motstånd mot vatteninträning. Detta i sin tur kan leda till fuktskador på träläkt och takkonstruktionen vilket kan resultera i mikrobiella skador (angrepp av mikroorganismer).

- plåtar ej utbytta i samband med takomläggningen

När plåtar ej är utbytta och anpassade till den nya taktäckningen kan det finnas risk för att vattentränger in i underliggande konstruktion med fuktrelaterade skador som följd.

- fuktfläckar noteras på sidovindarna.

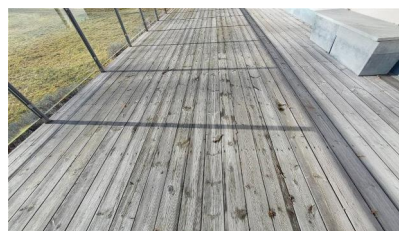
Altan med normalt underhållsbehov.

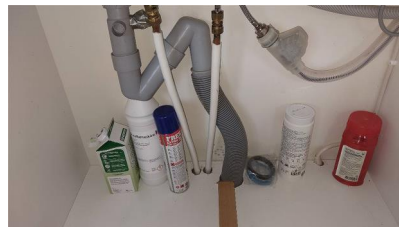
Fuktskydd saknas i diskbänksskåpet samt under vitvaror.

Utan fuktskydd är det svårt att upptäcka läckage. Vatten kan då tränga in i omkringliggande konstruktioner och orsaka fuktskador.

För att upptäcka eventuella läckage, installera ett fuktskydd.

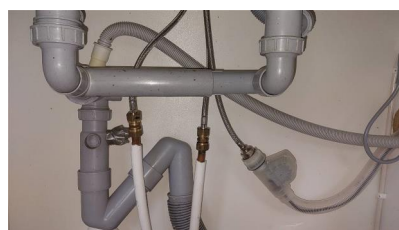
Vattenrör och spilledning ej klamrade/fixerade mot vägg i diskbänksskåpet.

Risk finns att vid eventuella stötar att smygläckage kan uppstå i kopplingar, med fuktrelaterade skador i underliggande konstruktion som följd.

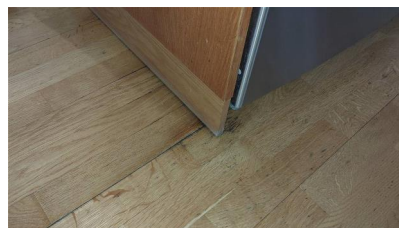
Resning noteras i golvet intill kyl/frys.

Inga förhöjda fuktindikationer noterades i samband med besiktningen. Bedöms inte lett till några underliggande skador. Golvet bedöms dock behöva bytas för att få bort det.
