**Fastighetsuppgifter**

Dansered 4:5

Dansereds äng 4

Uppdragsnummer	O27091
Besiktningsdatum	2025-02-28
Besiktningföretag	OBM Besiktning Väst AB
Besiktningförrättare	Kristian Rasmussen
Närvarande	Husägare.
Giltig till och med	2026-02-28

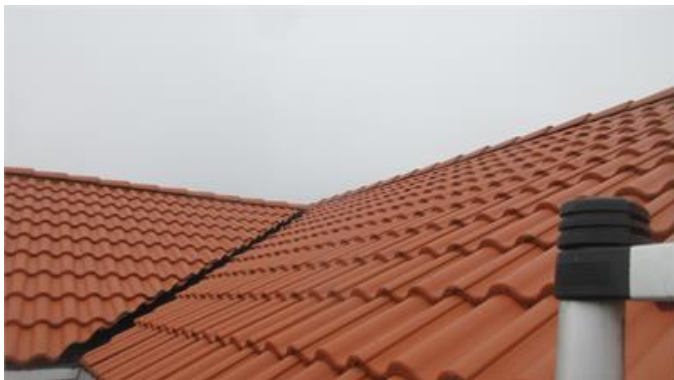
**Yttertak:** Det rekommenderas att två pannrader runt om taket spikas eller skruvas för att taket skall löpa mindre risk att blåsa sönder.

Överblicksbild yttertak.

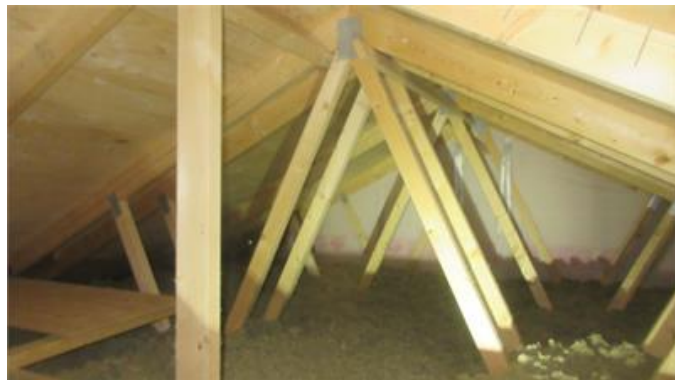
Överblicksbildnockvind.
