Besiktningssprotokoll

Anticimex Försäkringsbesiktning i samarbete med Fastighetsbyrån

Fastighetsbeteckning: Torrskogs-Bön 1:66	
Fastighetsadress: Nästegårdsvägen 38A	
Postnummer: 666 93	Ort: Gustavsfors

Besiktningdatum: 2025-02-17	Protokollnummer: 68837263
Temperatur: -10 °C	Väderlek: Halvklart
Tekniker: Joakim Hellblad	
E-post: joakim.hellblad@Anticimex.se	
Kontor: Karlstad	
Närvarande: Fastighetsägaren.

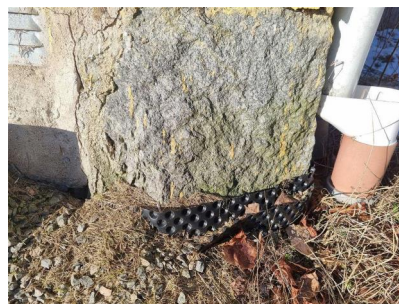
Utvändigt / Sockel

Utvändigt fuktskydd ligger oskyddat ovan mark.

Risk finns att det utvändiga fuktskyddet skadas och funktionen försämras.

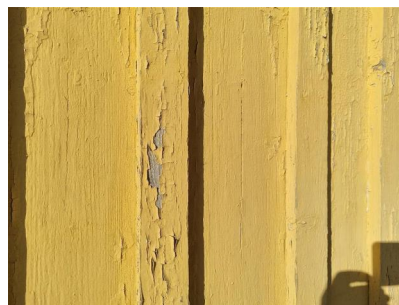
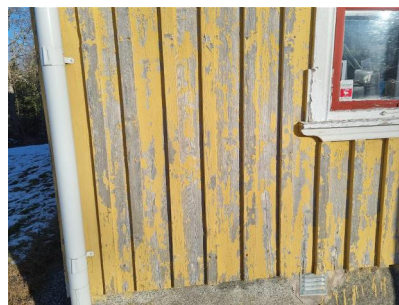
Utvändigt / Fasad

Fasadpanelen är i behov av målning/underhåll.

Fasadbeklädnad och träkonstruktioner där målningsbehov finns riskerar att få fukt- och rötskador på grund av sämre vattenavvisande förmåga. För att öka livslängden på fasadbeklädnaden rekommenderas målning och underhåll.

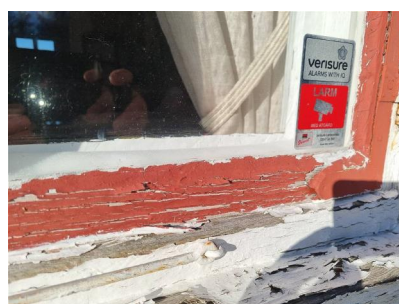
Utvändigt / Fönster

Fönster har färgsläpp och torrspäckor och nåt enstaka fönster är trasigt.

Fönsterbågar och fönsterkarmar där målningsbehov finns riskerar att få fukt- och rötskador på grund av sämre vattenavvisande förmåga.

För att öka livslängden på fönster rekommenderas målning och underhåll.

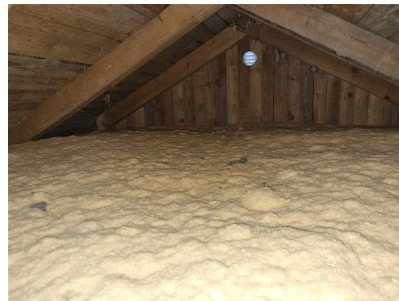
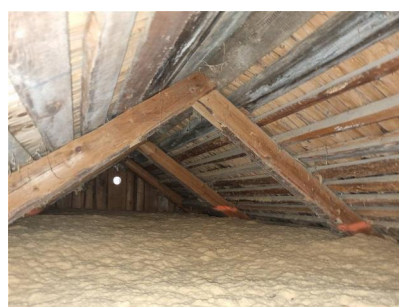
Utvändigt / Vind

Vid kontroll av vinden uppmättes fuktvärden under kritisk fuktnivå för mikrobiell tillväxt och en normal lukt upplevdes. Fuktkvoten i underlagstak/takbjälkar uppmättes vid besiktningstillfället till ca 9-10 %. Detta värde varierar dock under året beroende på årstid och utomhusklimat.

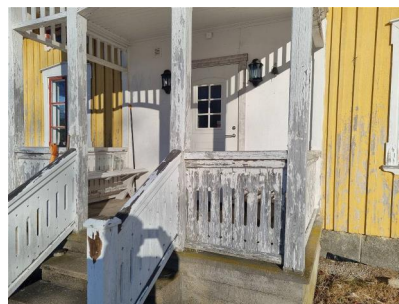
Utvändigt / Farstukvist

Målning och underhållsbehov föreligger.

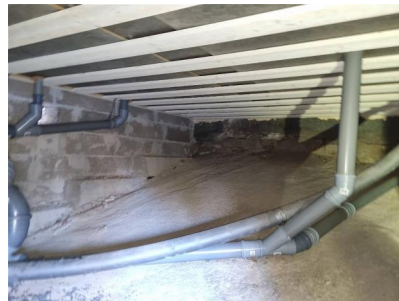
Utvändigt / Krypgrund

Vid kontroll av konstruktionen i krypgrunden under utbygget uppmättes fuktvärden under kritisk fuktnivå för mikrobiell tillväxt och normal lukt upplevdes.

Golvbjälklaget ovan den uteluftsventilerade krypgrunden riskerar att drabbas av fuktskador på grund av naturlig fuktpåverkan. Detta kan i sin tur leda till mikrobiella skador (angrepp av mikroorganismer) som kan leda till att mikrobiell lukt sprids till boendemiljön.

Fuktkvoten uppmättes till 12 %. Gränsvärdet för mikrobiell tillväxt är 17% FK.

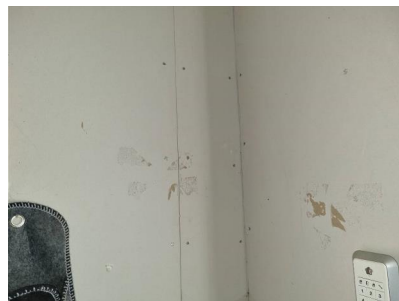
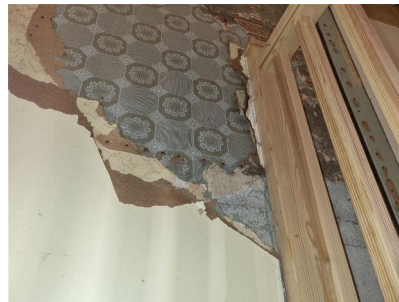
Övre plan / Trapphus

Utrymmet är ej helt färdigrenoverat.

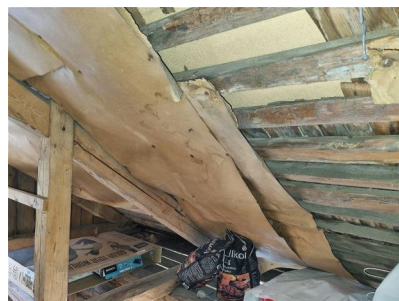
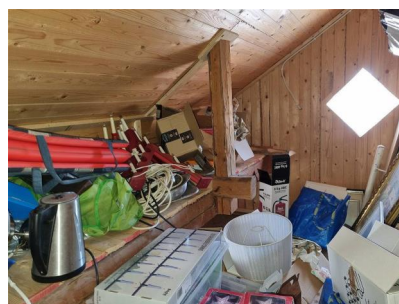
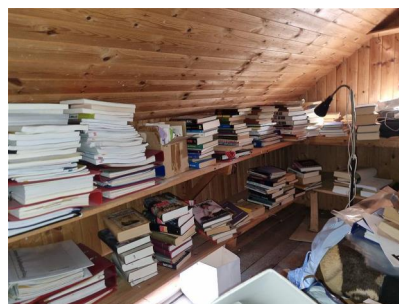
Övre plan / Sidovind

Inget att notera på sidovindarna.

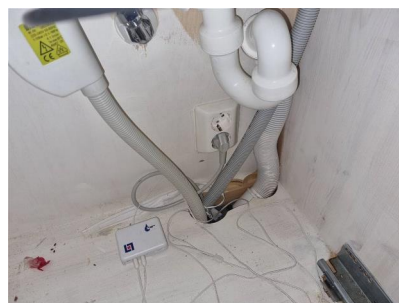
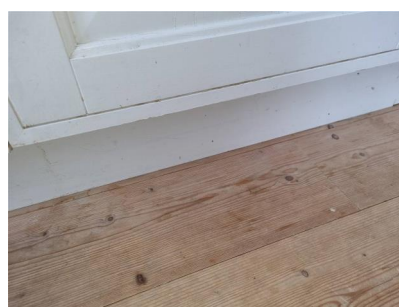
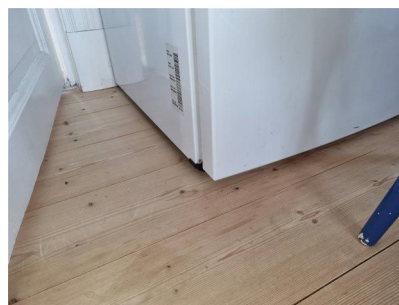
Entréplan / Kök

Fuktskydd saknas i diskbänkskåp och under vitvaror.
Det finns dock ett vattenlarm installerat i diskbänkskåpet.

Utan fuktskydd är det svårt att upptäcka läckage från rörledningar. Vatten kan då tränga in i omkringliggande konstruktioner och orsaka fuktskador.

För att upptäcka eventuella läckage, installera ett fuktskydd.
