# Besiktningsprotokoll

Anticimex Överlåtelsebesiktning av småhus - nivå 2

| Fastighetsadress:<br>Aldbäcksvägen 2 | |

| Besiktningsdatum:<br>2025-02-26 | Protokollnummer:<br>68855435 |

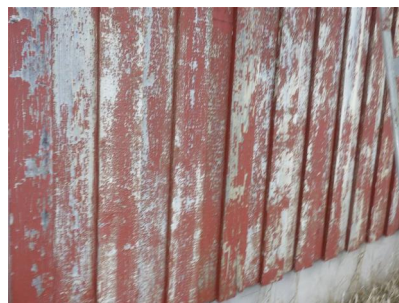
Fasadbeklädnaden har färgsläpp och torrsprickor.

Fasadbeklädnad och träkonstruktioner där målningsbehov finns riskerar att få fukt- och rötskador på grund av sämre vattenavvisande förmåga.

Mindre rötskador finns i fasadpanelen.

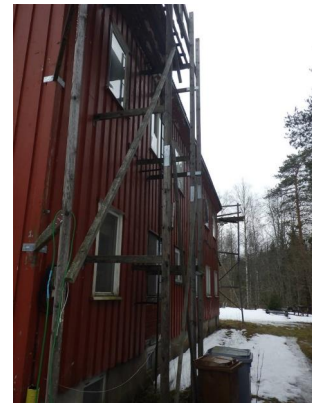
Byggställning är uppsatt på några delar av fasaden. Ställningen har varit monterad under längre tid.

Risk för ökad fuktbelastning på väggarna. Detta kan i sin tur orsaka invändiga fuktskador.

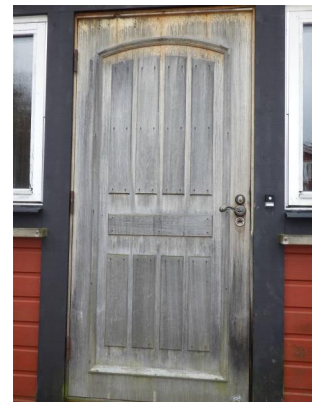
Dörr har färgsläpp och torrsprickor.

Dörrar där målningsbehov finns riskerar att få fukt- och rötskador på grund av sämre vattenavvisande förmåga.

För att öka livslängden på dörr rekommenderas målning och underhåll.

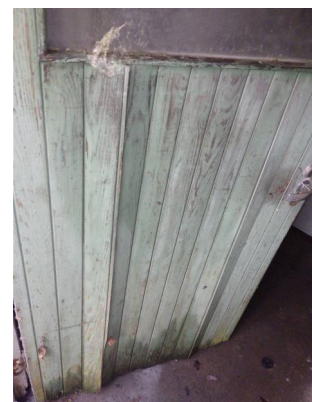
Källardörr är rötskadad.

De upptäckta skadorna kan bero på olika saker, exempelvis bristfälligt underhåll, målning, skruvar och beslag etc.

Vi rekommenderar att ni byter ut dörren.

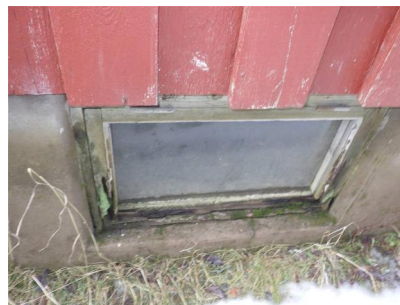
Rötskador finns i källarfönster.

Rötskadorna kan bero på olika saker, exempelvis bristfälligt underhåll, bakfall på fönsterbleck, målning, skruvar och beslag etc.

Fönster har färgsläpp och torrsprickor.

Fönsterbågar och fönsterkarmar där målningsbehov finns riskerar att få fukt- och rötskador på grund av sämre vattenavvisande förmåga.

Vi rekommenderar att ni byter ut fönstren.

För att öka livslängden på fönster rekommenderas målning och underhåll.

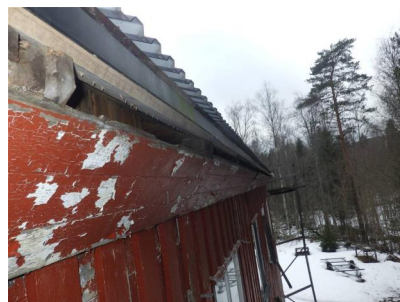
Hängrännor saknas och lutar fel.

När hängrännor saknas och lutar fel utsätts fasad och grund för ökad fuktbelastning, vilket i sin tur kan leda till fuktskador i bakomliggande konstruktioner.

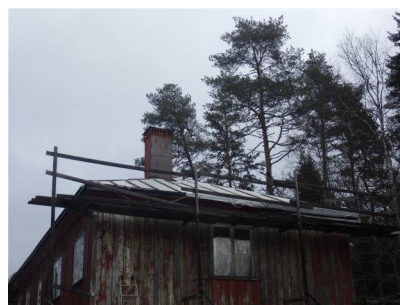
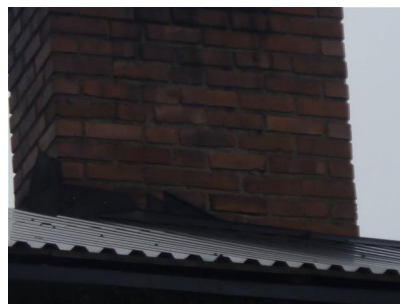
Utförd takreparation har brister.

Takreparationen är inte färdigställd. Plåtar och beslag saknas vilket i sin tur har lett till fuktskador i underliggande konstruktioner. Delar av taket är täckt med en lättviktspresenning. Presenningen har legat på taket ett flertal år och är inte längre tät (Se punkten Vind).

Vi rekommenderar att du kontaktar en takläggare för kontroll och åtgärd.

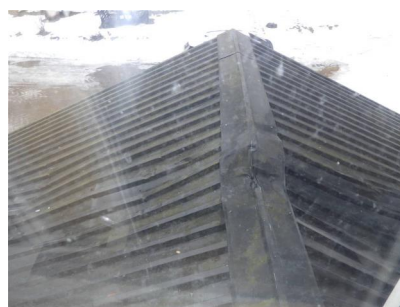
Tak över entréhall har bulor och skador.

Kontakta en plåtslagare för kontroll och åtgärd.

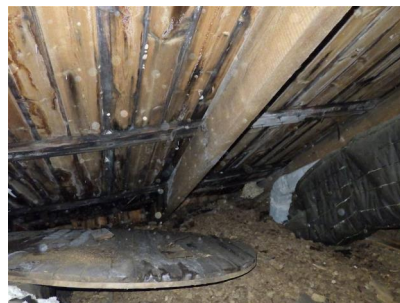
Underlagstaket har fuktfläckar med förhöjda fuktvärden.

Fuktfläckar beror på att yttertaket ej är färdigställt.

Vid kontroll av vinden uppmättes fuktvärden över kritisk fuktnivå för mikrobiell tillväxt och en normal lukt upplevdes.

Fuktkvoten i underlagstak/takbjälkar uppmättes till 22 %.

Det finns risk för mikrobiell tillväxt om den relativa fuktigheten (RF) i den omgivande luften är över 75 %. I furuvirke motsvarar det en fuktkvot (FK) på 17 %.

Vi rekommenderar att ni kontaktar en takläggare för kontroll och åtgärd.

Vi rekommenderar en fördjupad undersökning för att bedöma orsak och omfattning.

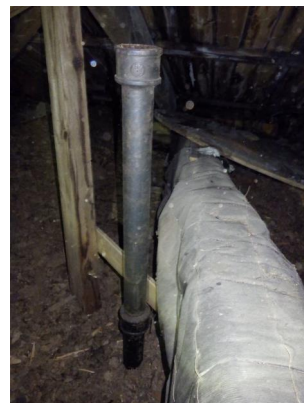
Avluftning avslutas på vind.

När avluftningen avslutas på vinden så finns det en risk att vid ett eventuellt läckage från vakuumventilen kan varm och fuktig luft strömma in i vindsutrymmet med fukt- och luktrelaterade skador som möjlig följd.

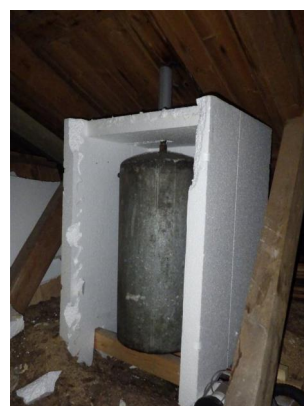
Expansionskärl finns installerad på vind.

Expansionskärl som är i bruk på vinden är olämpligt placerat då ett läckage kan leda till att vatten rinner ut i omkringliggande konstruktioner med fuktskador som följd.

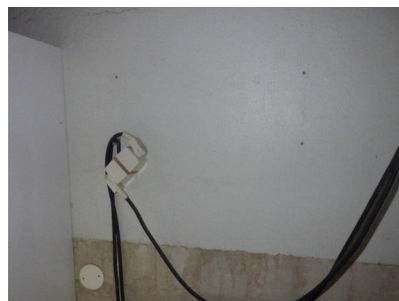
Elanläggningen i huset är äldre och har brister.

Äldre elanläggningar och elkablar är en säkerhetsrisk som kan orsaka både personskador och brand.

Kontakta en elektriker för kontroll och åtgärd.

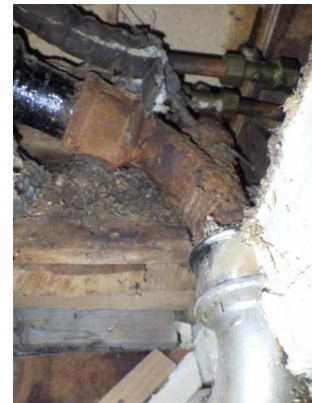
Husets rör- /avlopp- /värmeledningssystem är äldre.

Detta behöver inte betyda att systemen har några allvarliga brister, men äldre rör- /avlopp- /värmeledningssystem kan ha nedsatt funktion/brister på grund av sin ålder, vilket i värsta fall kan leda till läckage. Vi rekommenderar att en fackman kontaktas för att kontrollera husets rör- /avlopp- /värmeledningssystem samt för att hjälpa er med eventuella åtgärder. Observera att ingen besiktning av dessa system har ingått i uppdraget.

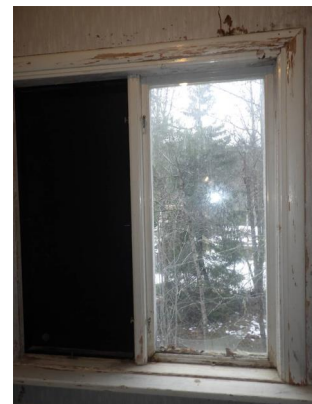
Trasiga och spräckta fönsterrutor förekommer i flera rum samt några av fönsterbågarna är ersatta med skivor.

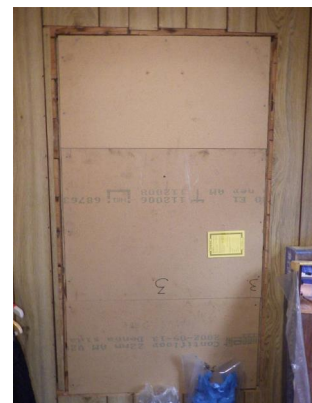
Fönster är bort tagna och återställningen är ej färdig ställd.

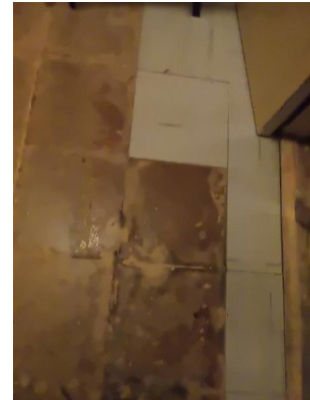
Större delen av ytskiktet på golvet saknas.

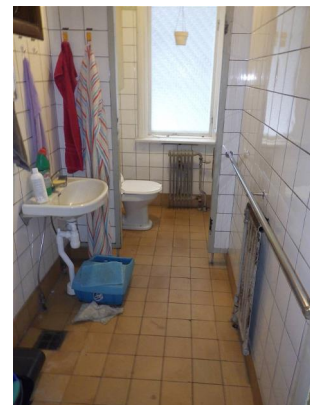
Utrymmet är i behov av renovering.

Utrymmet är äldre och har passerat tiden för sin tekniska livslängd.

- Sprickor och bom i klinkerplattor finns.
- Rör genomföring finns i golv.
- Gjutjärnsbrunnen är rostangripen.

Renovering av utrymmet rekommenderas. Kontakta en behörig våtrumsentreprenör för en renovering. I samband med renoveringen bör omkringliggande konstruktioner kontrolleras för att upptäcka eventuella följdskador.

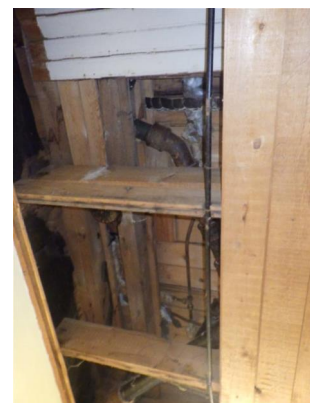
Delar av innertaket är bort rivet.

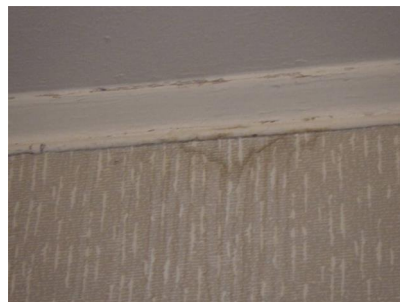
Väggen har fuktfläckar.

Fuktfläckar kan bero på olika saker, och kan vara ett tecken på en tidigare eller en pågående fuktskada.

Vi rekommenderar att ni kontaktar en byggare för kontroll och eventuell åtgärd.

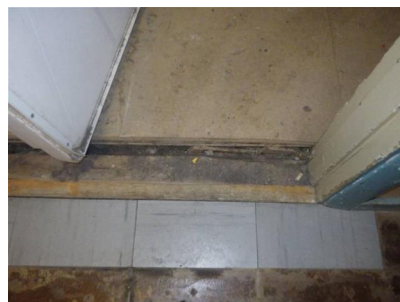
Taket/vägg har fuktfläckar.

Fuktfläckar kan bero på olika saker, och kan vara ett tecken på en tidigare eller en pågående fuktskada.

Påbörjad renovering av rummet.

Golvet är ej färdigställt vid dörr.

Väggen mot köket är ej färdigställd.

Vi rekommenderar att ni kontaktar en byggare för kontroll och eventuell åtgärd.

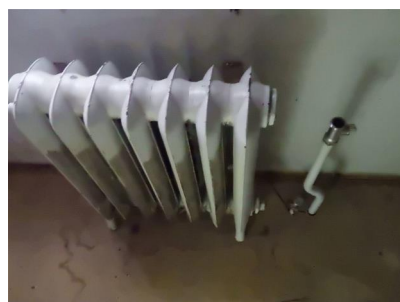
Fuktfläckar på väggar och på golv.

Inga förhöjda fuktindikationer vid besiktningen.

Radiator ej bortkopplad och rören är ej promenerade.

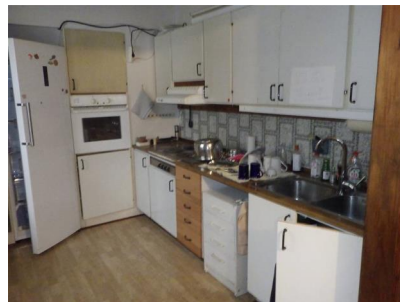
Fuktskydd saknas i diskbänksskåp och kylskåp

Utan fuktskydd är det svårt att upptäcka läckage från rörledningar. Vatten kan då tränga in i omkringliggande konstruktioner och orsaka fuktskador.

För att upptäcka eventuella läckage, installera ett fuktskydd.

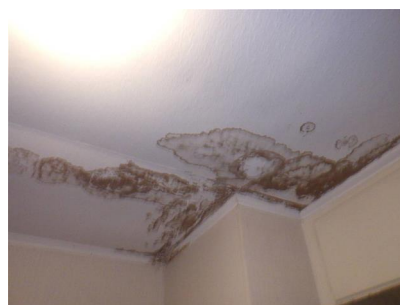
Taket har fuktfläckar.

Fuktfläckar kan bero på olika saker, och kan vara ett tecken på en tidigare eller en pågående fuktskada.

Vi rekommenderar att ni kontaktar en byggare för kontroll och eventuell åtgärd.

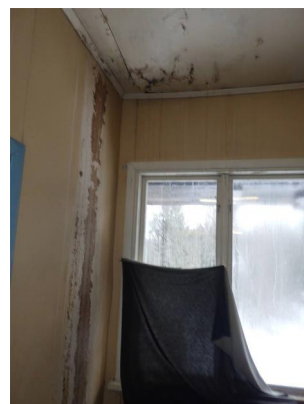
Taket och vägg har fuktskador.

Den synliga fuktfläcken tyder på att vatten har runnit in på grund av otätheter.

Vi rekommenderar att ni kontaktar en byggare för kontroll och eventuell åtgärd.

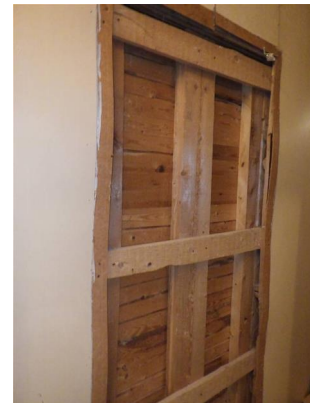
Det fattas vägskivor vid igångsatt dörr.

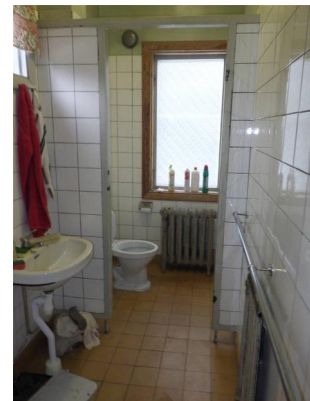
Utrymmet är i behov av renovering.

Utrymmet är äldre och har passerat tiden för sin tekniska livslängd.

- Sprickor och bom i klinkerplattor finns.
- Rör genomföring finns i golv.
- Gjutjärnsbrunnen är rostangripen.

Renovering av utrymmet rekommenderas. Kontakta en behörig våtrumsentreprenör för en renovering. I samband med renoveringen bör omkringliggande konstruktioner kontrolleras för att upptäcka eventuella följdskador.

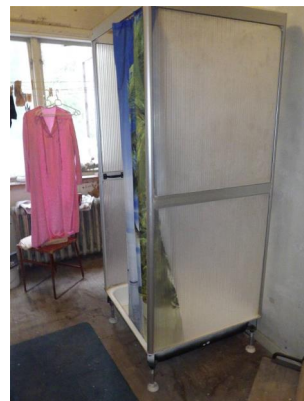
Utrymmet är i behov av renovering.

Våtrumsmatta och golvbrunn finns inte i utrymmet.

I denna typ av utrymme bör en golvbrunn och våtrumsmatta finnas. Avsaknaden utgör en ökad risk för fuktskador i omkringliggande konstruktioner.

Allvarliga brister finns i utrymmet vilket kan leda till fuktskador i bakomliggande och intilliggande konstruktioner.

Vi rekommenderar att ni kontaktar fackmän för kontroll och åtgärd.

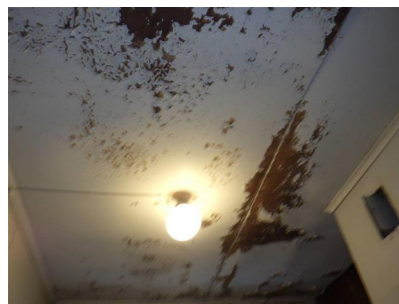
Färgsläpp i taket.

Färgsläpp i taket tyder på att rummets ventilation är bristfällig. Observera att besiktning av bostadens ventilationssystem inte har ingått i uppdraget.

Vi rekommenderar en fördjupad undersökning för att bedöma orsak och omfattning.

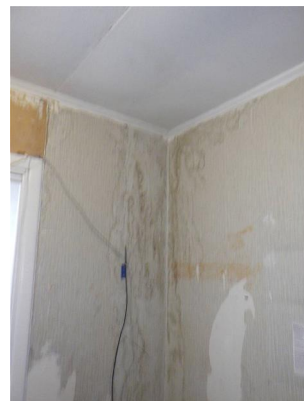
Taket har fuktfläckar.

Fuktfläckar kan bero på olika saker, och kan vara ett tecken på en tidigare eller en pågående fuktskada.

Vi rekommenderar att ni kontaktar en byggare för kontroll och eventuell åtgärd.

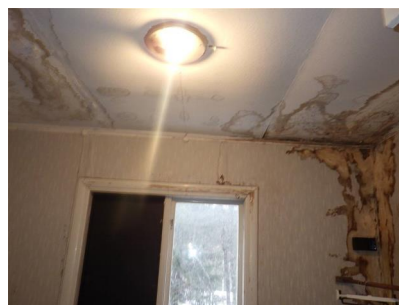
Taket och väggar har fuktskador. Mikrobiellpåväxt noterades vid besiktningen.

Den synliga fuktfläcken tyder på att vatten har runnit in på grund av otätheter.

Vi rekommenderar att ni kontaktar en byggare för kontroll och eventuell åtgärd.

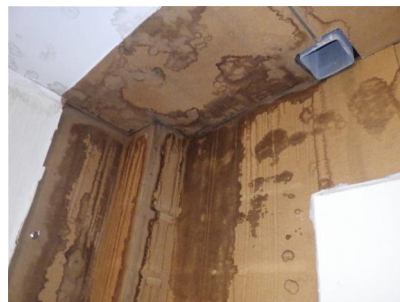
Taket och vägg har fuktfläckar.

Fuktfläckar kan bero på olika saker, och kan vara ett tecken på en tidigare eller en pågående fuktskada.

Vi rekommenderar att ni kontaktar en byggare för kontroll och eventuell åtgärd.

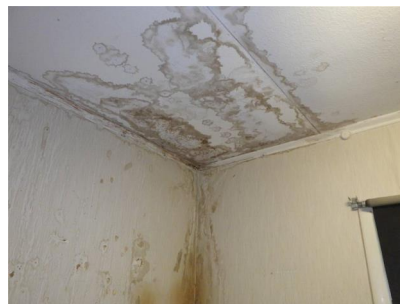
Taket har fuktskador.

Den synliga fuktfläcken tyder på att vatten har runnit in på grund av otätheter.

Vi rekommenderar att ni kontaktar en byggare för kontroll och eventuell åtgärd.

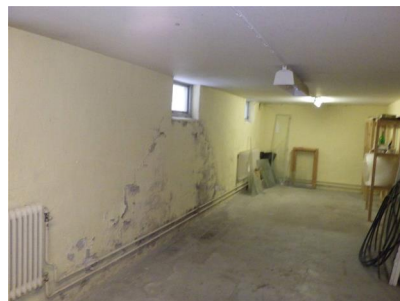
Puts- och färgsläpp finns på källarväggar.

Puts- och färg som släppt från underlaget invändigt på källarytterväggarna är ett tecken på att källarens utvändiga fuktskydd inte längre fungerar tillfredsställande.

För att åtgärda detta måste källarens utvändiga fuktskydd förbättras. Läs Anticimex faktablad om källare för tips och råd.

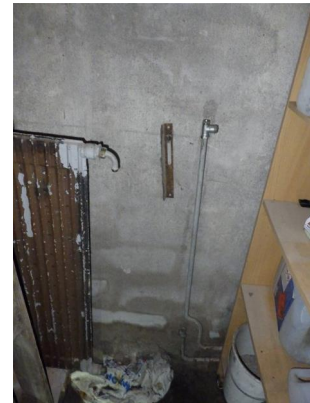
Radiatorer är bort kopplade i källarplan.

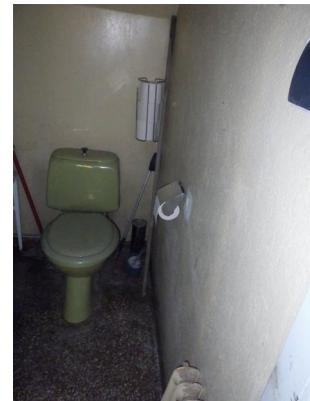
Våtutrymmet har äldre yt-/tätskikt.

Eftersom funktionen, som innebär att ytskiktet/tätskiktet ska vara vattentätt, kan vara nedsatt finns en ökad risk att vatten tränger igenom ytskiktet/tätskiktet med vattenskador i omkringliggande konstruktioner som följd.

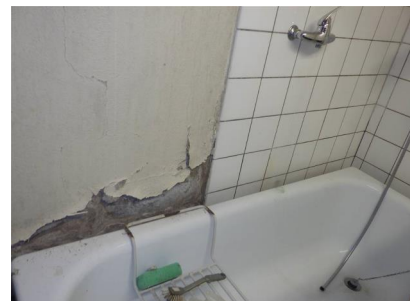
Utrymmet är i behov av renovering.

Allvarliga brister finns i utrymmet vilket kan leda till fuktskador i bakomliggande och intilliggande konstruktioner.

Vi rekommenderar en fördjupad undersökning för att bedöma orsak och omfattning.

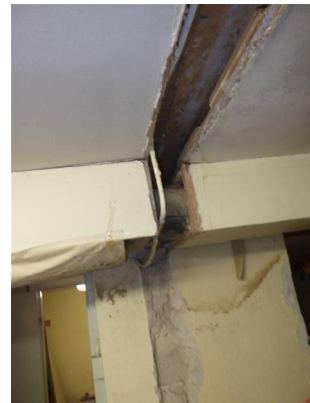
Vägg har rivits men ingen återställning.

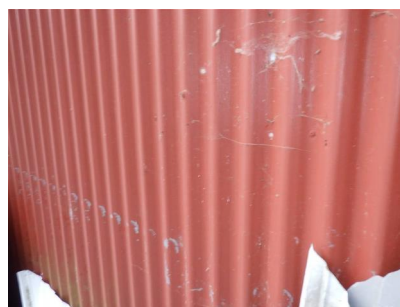
Vanligt underhåll, mindre färgsläpp.

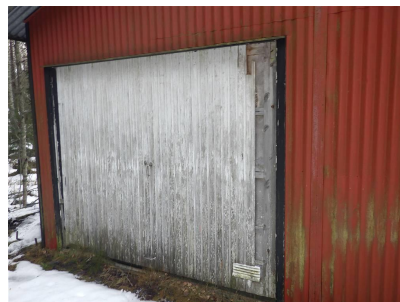
Garageport har färgsläpp och torrsprickor.

Garageportar där målningsbehov finns riskerar att få fukt- och rötskador på grund av sämre vattenavvisande förmåga.

För att öka livslängden på dörr rekommenderas målning och underhåll.

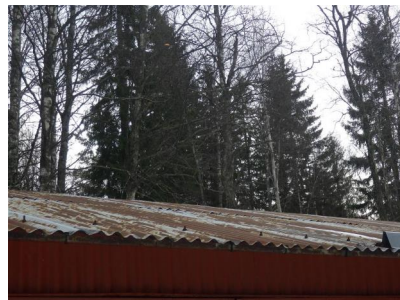
Plåttaket är rostangripet.

Avlägsna rosten och måla alternativt byt ut takplåten.

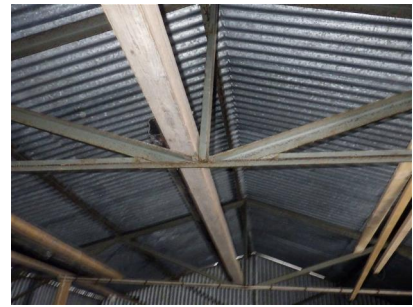
Taket saknar kondensskydd och det finns genomgående bultar i takplåten.

Riska att regn- och kondensvatten kan droppa ned i garaget.

Vi rekommenderar att ni inte förvarar fuktkänsliga saker i utrymmet.
