Fastighetsuppgifter

Månstads-Torp 1:10

Uppdragsnummer	B4891
Besiktningsdatum	2025-02-25
Besiktningföretag	OBM Besiktning Väst AB
Besiktningförrättare	Jonas Väyrynen
Närvarande	Mäklare tog emot vid ankomst, i övrigt ingen närvarande.
Giltig till och med	2026-02-25

Byggnadsbeskrivning	Byggnadsår
Huset är ett 1½-planshus med källare.	1930
Till eller ombyggnad	Övrigt
	Huset var omöblerat vid besökstillfället. Eventuella övriga byggnader, altaner och inglasningar på tomten står i befintligt skick.

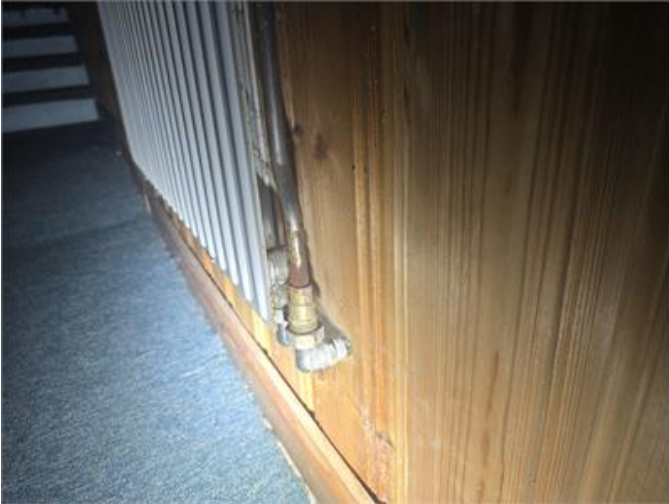
Exempelbild, rostangrepp värmerör/koppling.

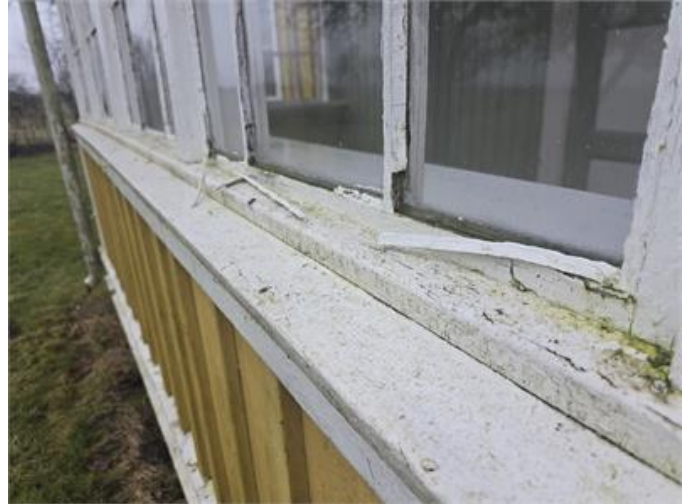
Exempelbild, målning/underhållsbehov fönster.

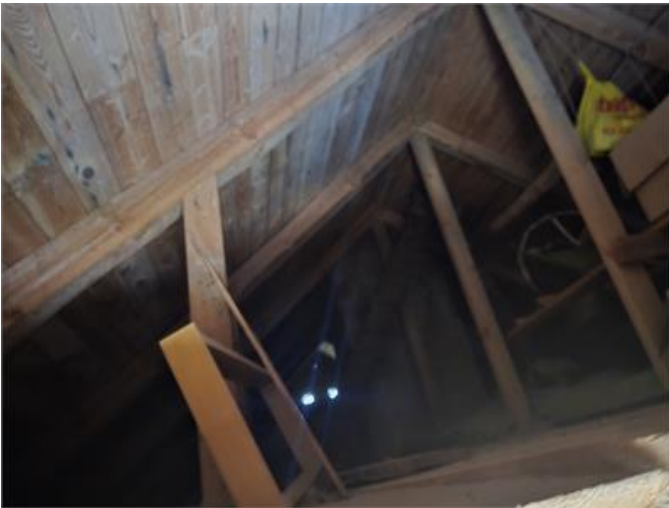
X		Från luckan noterades fuktfläckar och mikrobiell påväxt på underlagstaket. Se kommentar/riskanalys.
				X	Delar av takkonstruktionen är ett s.k parallelltak, dvs att innertaket följer yttertaget. I dessa delar omöjliggör konstruktionen i sig kontroll av underlagstaket. Se kommentar/riskanalys för generell info.
Invändigt					
Allmänt och installationer		X			Majoriteten av husets el-, v/a- och värmerörsinstallationer är äldre. Se gärna kapitel om tekniska livslängder längst bak i protokollet. Vidare noterades brister i form av ärg/rostgrepp på vatten- och värmerör samt dess kopplingar. För vidare kontroll av dessa delar rekommenderas kontakt med fackman inom respektive område.
			X		En avvikande lukt upplevdes vid inträde i huset, bedöms kunna bero på döda gnagare. Spår av möss noterades i källaren och diskbänkskåpet. För att fastställa exakt orsak och omfattning rekommenderas en vidare undersökning.

Översiktsbild, vind. Vy från luckan.

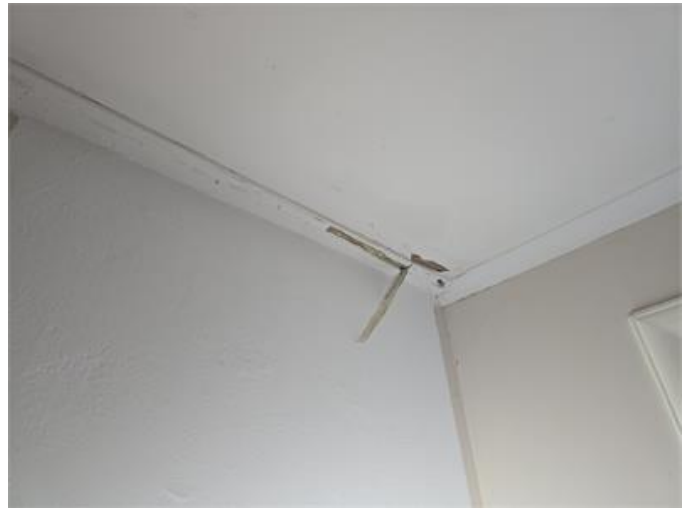
Fuktfläckar indikerar vanligen på utifrånkommande vatten. Då det vid besökstillfället inte gick att undersöka dessa noggrannare rekommenderas det en vidare undersökning för att fastställa orsak och omfattning av fläckarna.

Fuktpåverkan innertak intill murstock, hall, övre plan.

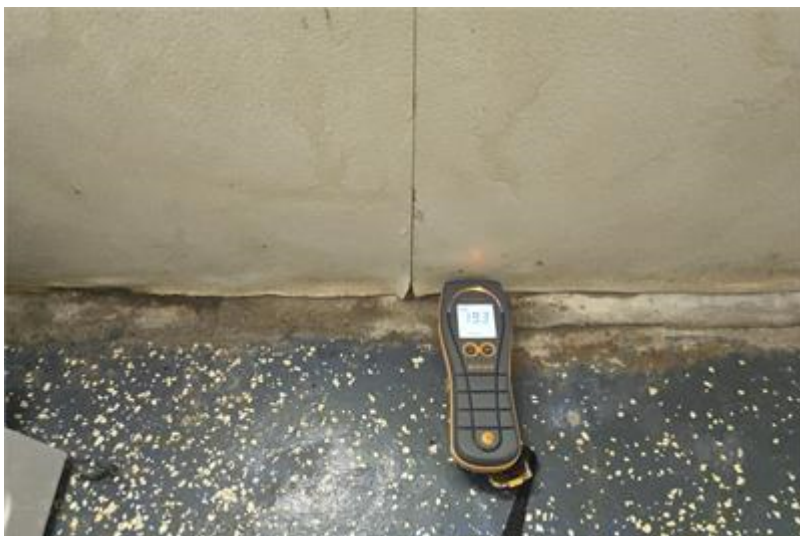
Byggnadsdel	Källare
Konstruktionsdel	Påbyggda väggkonstruktioner
Konstruktionsuppbyggnad	Påbyggda konstruktioner av/med organiska material och regelverk i kontakt med betongplatta/källarväggar.

Kontroll har skett genom otätheter i konstruktionerna. Fuktvkotsmätningar utfördes stickprovsmässigt med värden mellan 14-22%FK. Gränsvärdet för mikrobiell tillväxt brukar anges till ca 17%FK. En avvikande lukt upplevdes.

Påbyggda konstruktioner av/med organiska material i planet riskerar, på grund av naturlig fuktpåverkan, att få mikrobiella skador som i sin tur kan leda till elak lukt.

Notera att stickprovsmässig undersökning är utförd samt att mätvärden normalt sett kan variera. För att säkert fastställa konstruktionernas kondition och fuktstatus måste en mer omfattande undersökning utföras. Rekommendationen gäller hela källarplan.
