**Fastighetsuppgifter**

Krakerud 5:27

Österängarna 818

## Bilaga 1 för kontroll av valda konstruktioner

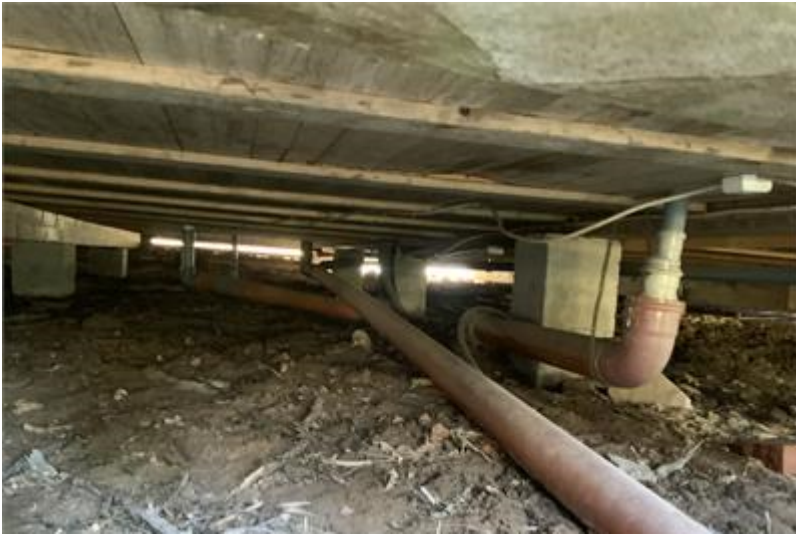
Fuktkvoten uppmättes mellan 16-18% FK. Det förekommer lokalt mikrobiellpåväxt på trossbotten. Fuktmätningen är utförd på flertalet platser i grunden. Det kritiska gränsvärdet för mikrobiell tillväxt brukar anges till ca 17% fuktkvot (FK)

Fuktkvoten är i gränsvärdet för mikrobiellpåväxt. Notera att stickprovsmässig undersökning är utförd samt att mätvärden normalt sett kan variera över årstiderna. För att säkert fastställa konstruktionens kondition och fuktstatus måste en mer omfattande undersökning utföras.
