# Besiktningsprotokoll

Anticimex Försäkringsbesiktning i samarbete med Fastighetsbyrån

| Fastighetsadress:<br>Bo Hage Hasselvägen 71 | |

| Besiktningsdatum:<br>2025-02-24 | Protokollnummer:<br>68871668 |

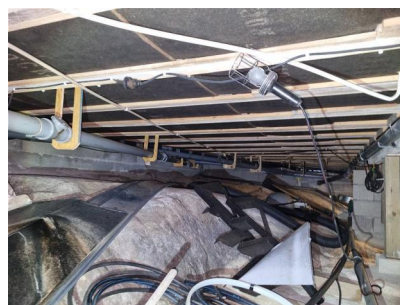
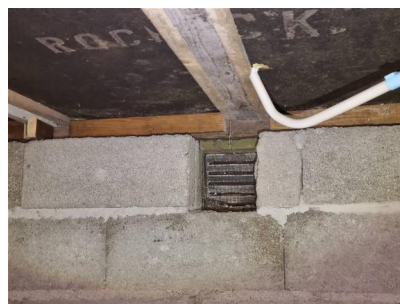
#### Utvändigt / Krypgrund

Krypgrund är en riskkonstruktion och rötskyddsbehandlat virke noterades i konstruktionen.

Organiskt material förvaras i grunden.

Uteluftsventilerade krypgrunder med bjälklag av organiskt material har ofta fuktskador på grund av naturlig fuktpåverkan. Detta kan resultera i mikrobiella skador (angrepp av mikroorganismer) och, i värsta fall, rötskador. Mikrobiell eller kemisk lukt kan då spridas till boendemiljön. När man har organiskt material i en fuktig miljö förhöjs denna risken.

Vid kontroll av konstruktionen i plintgrunden uppmättes fuktvärden under kritisk fuktnivå för mikrobiell tillväxt och normal lukt upplevdes.

Fuktkvoten uppmättes till 14 % i blindbottenbrädor och ytterväggssyllar. Det finns risk för mikrobiell tillväxt om den relativa fuktigheten (RF) i den omgivande luften är över 75 %. I furuvirke motsvarar det en fuktkvot (FK) på 17 %.

Huset är grundlagt med en tidstypisk kryppgrund vilket är riskkonstruktioner ur fuktsynpunkt. Vid besiktningen uppmättes inga förhöjda fuktvärden men för att minimera risken för fuktrelaterade skador i framtiden rekommenderar jag att man ser över möjligheten att genomföra åtgärder som säkerställer att klimatet i grunden hålls torrt. Detta kan man göra genom att exempelvis installera en avfuktare. Man bör även se över möjligheten att rensa grunden från organiskt material för att minska risken för fukt och lukterrelaterade skador.

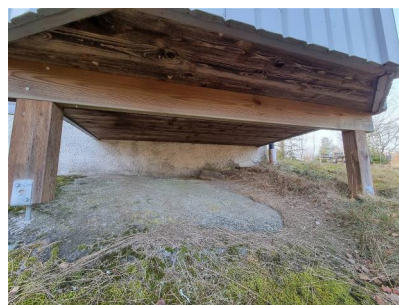
### Utvändigt / Plintgrund

Inget att notera.

Vid kontroll av konstruktionen i plintgrunden uppmättes fuktvärden under kritisk fuktnivå för mikrobiell tillväxt och normal lukt upplevdes.

Fuktkvoten uppmättes till 14 % i blindbottenbrädor och bärlinor. Det finns risk för mikrobiell tillväxt om den relativa fuktigheten (RF) i den omgivande luften är över 75 %. I furuvirke motsvarar det en fuktkvot (FK) på 17 %.

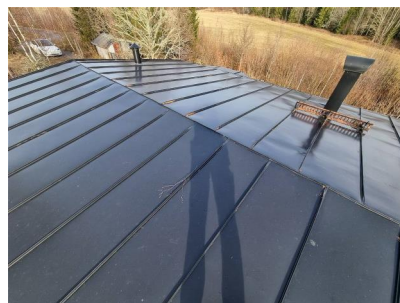
### Utvändigt / Tak

Inget att notera.

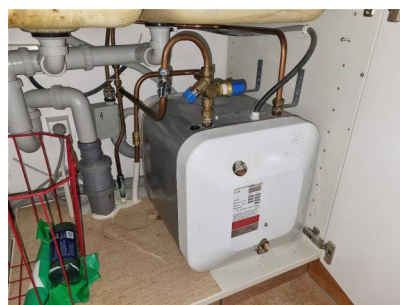
### Entréplan / Kök

Varmvattenberedaren är olämpligt placerad och fuktskydd saknas under kyl/frys.

När varmvattenberedaren finns i ett utrymme utan tätskikt och plastunderlägg saknas under vitvaror ökar risken för fukterelaterade skador i omkringliggande konstruktioner vid ett läckage.

Vid stickprovskontroll av jordade eluttag noterades inga avvikelser.

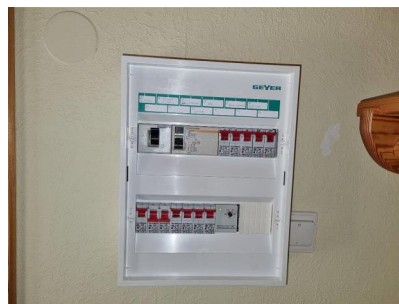
### Entréplan / Groventré

Jordfelsbrytare finns installerad vid el-centralen dock saknas gruppförteckning.

"Gruppförteckning" är en lista som ska vara placerad vid elcentralen. Den visar vilka säkringar som är anslutna till vilka armaturer, vägguttag och apparater. Den är också till för att underlätta vid felsökning och elarbeten.

Kontakta en elektriker för att upprätta en gruppförteckning som placeras i närheten av elcentralen.

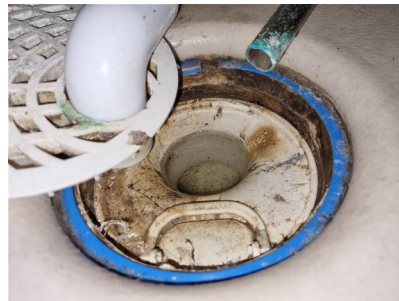
### Entréplan / Tvättstuga

Dubbla klämringar finns monterade i golvbrunnen.

Dubbla klämringar i golvbrunnen medför att vatten kan tränga ner i omringliggande konstruktioner med fuktskador som följd. Detta kan i sin tur leda till mikrobiella skador (angrepp av mikroorganismer).

Fuktindikering i utrymmet gav inga förhöjda fuktindikationer.

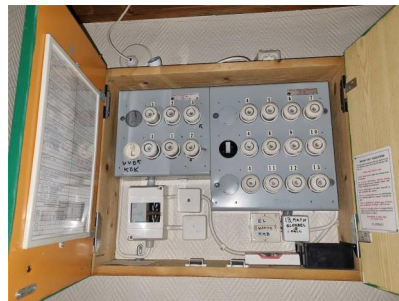
### Entréplan / Kapprum

Jordfelsbrytare finns inte installerad i den äldre elanläggningen.

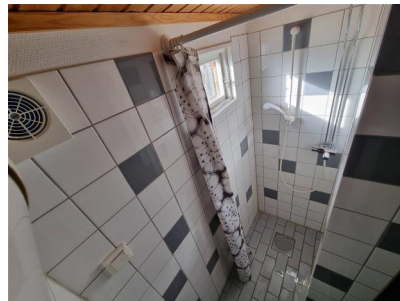
### Entréplan / Duschrum

I duschrummet är fallet på golvytan bristfälligt och kan leda till fuktskador i omkringliggande konstruktioner. Vid fuktindikering i utrymmet påvisades inga förhöjda värden och inga okulära tecken på pågående fuktskador observerades.

Golfallet mot golvbrunnen är bristfälligt och fönster är olämpligt placerat.

Brister i golvet och/eller tätskiktets lutning medför risk för att vatten tränger in i omkringliggande konstruktioner/utrymmen vilket i sin tur orsakar fuktrelaterade skador. Det medför också ökad risk för att vatten blir stående i golvet lågpunkter, vilket kan orsaka missfärgningar på klinker/fogar samt att "unken" lukt uppstår.

Fönstrets placering i våtutrymmet utgör en risk för fuktskador i fönster- och väggkonstruktionen.

Normala fuktvärden indikerades mot klinker/kakel.

För att minska risken för fuktskador på fönster och väggkonstruktion rekommenderas att man skyddar fönstret mot vattenbegjutning.
