Besiktningssprotokoll

Anticimex Försäkringsbesiktning i samarbete med Fastighetsbyrån

Fastighetsbeteckning: Räkneboken 87	
Fastighetsadress: Åsbovägen 24	
Postnummer: 15252	Ort: Södertälje

Försäkringsbesiktning

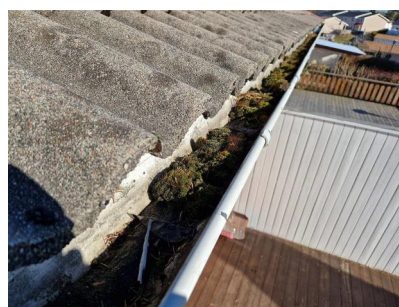
Utvändigt / Hängrännor / Stuprör

Hängrännor är skräpfyllda.

Eftersom hängrännor är fulla med skräp finns risk för fuktskador på fasad och sockel då vatten kan svämma över.

För att förhindra översvämning rekommenderas rensning av hängrännor.

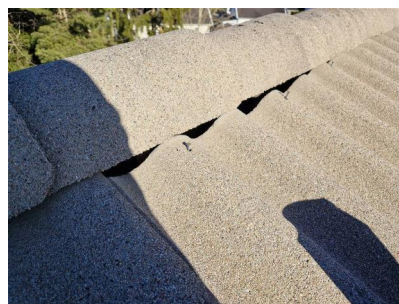
Utvändigt / Tak

Nockband saknas och nockpannor överlappar pannrad för kort, spikhål ligger blottade.

Detta kan leda till fuktskador i bakomliggande konstruktioner.

Det rekommenderas att fackman kontaktas för vidare kontroll.

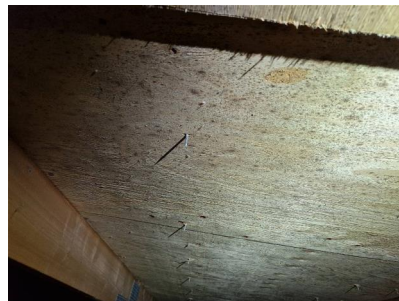
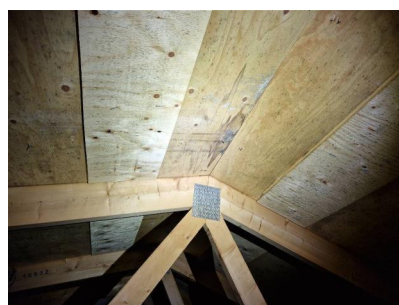
Utvändigt / Vind

Fokus bör läggas på den lokala fuktfläcken i taket för vilket jag rekommenderar att man konsulterar en takläggare för att få reda på vilka åtgärder som krävs för att undvika framtida skador. Vid besiktningstillfället var denna fuktfläck torr.

Den mikrobiella påväxten på vindens underlagstak är ofta orsakad av att varm luft läcker från boendemiljön till det kalla vindsutrymmet men kan i vissa fall även påverkas av yttre faktorer. För att ta reda på vad som gäller i just detta fall rekommenderas att en fukttekniker konsulteras för att få reda på vad som orsakat detta och få förslag på lämpliga åtgärder.

Mikrobiell påväxt finns på underlagstaket.
Lokal fuktfläck finns på underlagstaket uppe vid nock, denna var vid besiktningstillfället torr.

Trots att fuktmätningen gav fuktvärden under kritisk fuktnivå finns mikrobiell påväxt på underlagstaket. Detta kan vara ett tecken på att vinden tillförs fukt inifrån bostaden och/eller uteluften.

Vi rekommenderar en fördjupad undersökning för att bedöma orsak och omfattning.
