Fastighetsuppgifter

Väsby 8:22

Helgdagsvägen 21

**Besiktningssuppgifter**

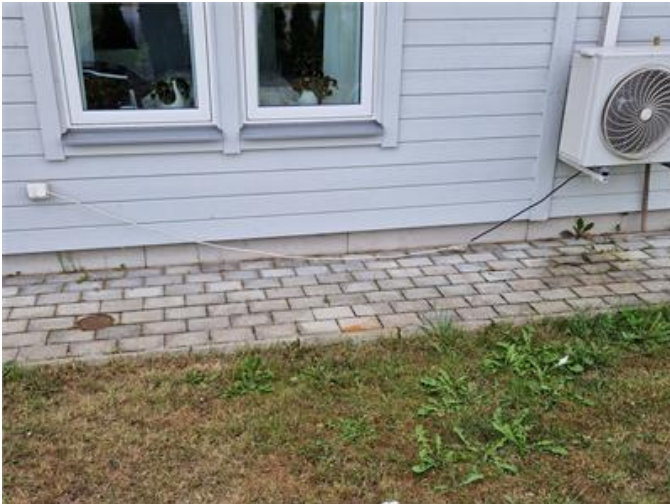
Fasad och Sockel:
Elinstallation till luft/luftvärmepump är ej
fackmannamässigt utförd

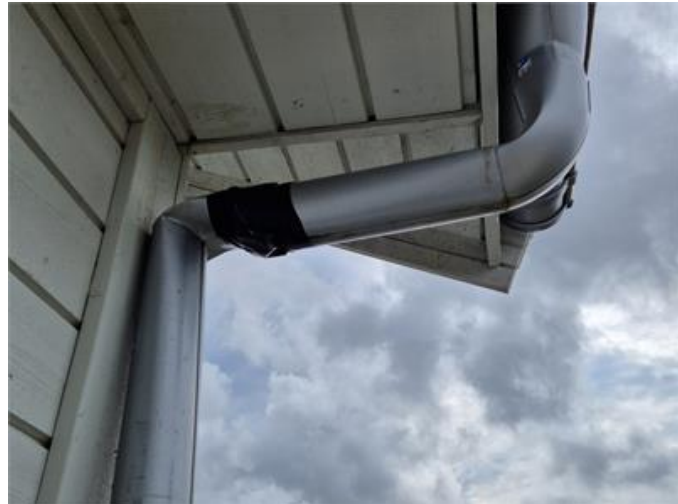
Garage utvändigt:
- Stuprör är tätade med tejp och ej korrekt förankrade i
fasad.
- Stuprör är delvis buckliga - ökad risk för stopp.
