# Besiktningssprotokoll

Anticimex Försäkringsbesiktning i samarbete med Fastighetsbyrån

Fastighetsbeteckning: Mellösaby 2:106	
Fastighetsadress: Ängsvägen 3	
Postnummer: 640 31	Ort: Mellösa

Besiktningdatum: 2025-02-25	Protokollnummer: 68854654
Temperatur: 4 °C	Väderlek: Molnigt
Tekniker: Marcus Engström	
E-post: Marcus.Engstrom@anticimex.se	
Kontor: Eskilstuna	
Närvarande: Ulrika Yngelöf fastighetsägare

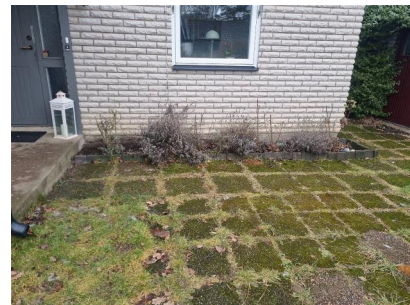
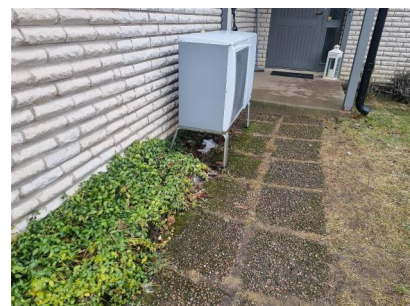
Växter finns i anslutning till byggnaden.

När det finns rabatter och växter nära byggnaden finns risk att fukt stannar kvar i väggarna. Detta kan i sin tur orsaka invändiga fuktskador. Växternas rötter kan också skada grundmuren och sätta dräneringsledningen ur funktion.

Kondensvatten från luftvärmepumpens utedel leds inte bort från husgrunden.

Detta medför ökad risk för att vatten tränger in i anslutande konstruktioner, vilket i sin tur kan leda till fuktrelaterade skador. Observera att besiktning av byggnadens värmesystem eller värmepumpen inte har ingått i uppdraget.

Området närmast huset rekommenderas att vara fritt från växtlighet.

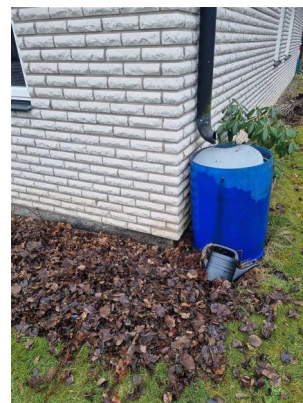
⚠ Stuprör avslutas nära husliv.

Stuprör som avslutas intill husliv (ovan mark) kan medföra en ökad fuktbelastning på grundmur/sockel med fuktrelaterade skador som följd.

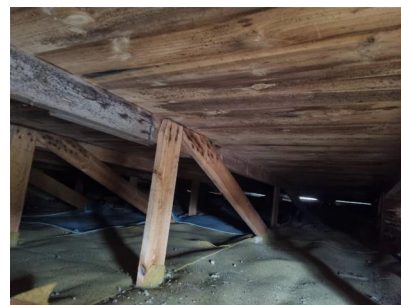
Det som jag dock vill belysa gäller vinden. På vinden så uppmättes det förhöjda fuktvärden och mikrobiell påväxt finns på underlagstaket. Detta är vanligt förekommande på denna typ av självdragshus där det inte är så stor luftvolym på vinden. Ofta så kan det räcka att man förstärker ventilationen i bostaden för att få ett bättre klimat på vinden. Men för att säkerställa att rätt åtgärder görs så rekommenderar jag att detta utreds vidare.

🔍 Fuktvärden över kritisk fuktnivå och mikrobiell lukt.

Fuktvärden över kritisk fuktnivå för mikrobiell tillväxt uppmättes och mikrobiell lukt upplevdes i vindsutrymmet.  
Fuktkvoten uppmättes till 18%.

Vi rekommenderar en fördjupad undersökning för att bedöma orsak och omfattning.

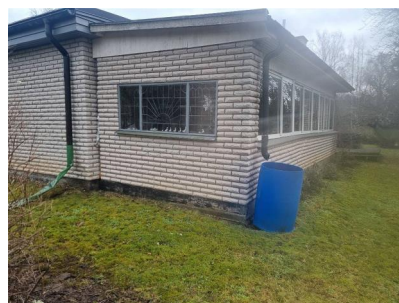
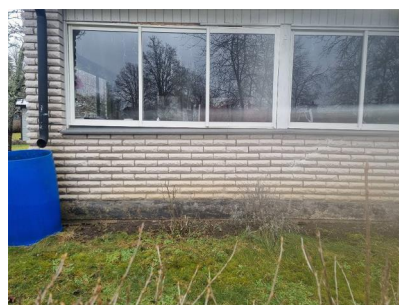
Grundmuren har sjunkit och sprickor förekommer i fasaden.  
Kontakta en behörig fackman för kontroll samt eventuellt åtgärds förslag.

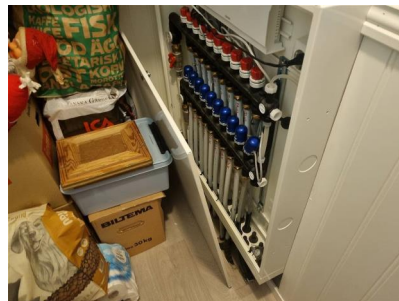
Rörslits saknar vattentät botten.

En rörslits ska ha en vattentät botten och vara försedd med skvallerrör. När det saknas ökar risken för att ett läckage inte upptäcks i tid. Det kan leda till fuktskador i omkringliggande konstruktioner.

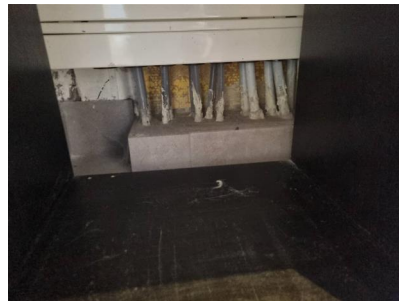
Rör genomföring finns i en uppgjuten klack på golvet..

Rör genomföringar på detta sett medför en ökad risk för att vatten tränger ner i omkringliggande konstruktioner och orsakar fuktskador.

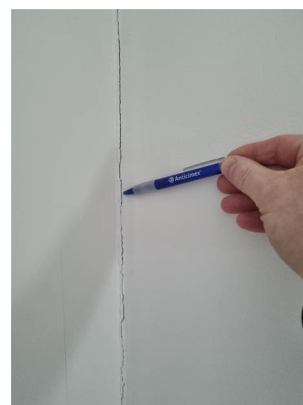
Sprickor finns i väggar och takvinklar.

Dessa bedöms inte ha lett till bakomliggande skador.

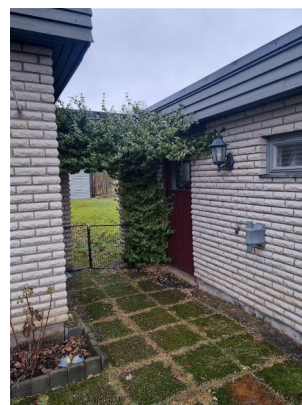
Växter finns i anslutning till byggnaden.

När det finns rabatter och växter nära byggnaden finns risk att fukt stannar kvar i väggarna. Detta kan i sin tur orsaka invändiga fuktskador. Växternas rötter kan också skada grundmuren och sätta dräneringsledningen ur funktion.

Området närmast huset rekommenderas att vara fritt från växtlighet.

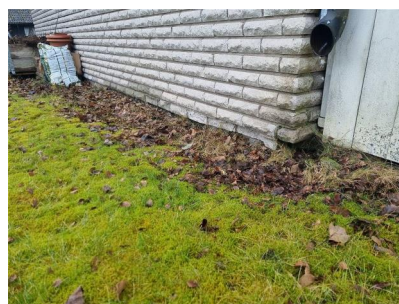
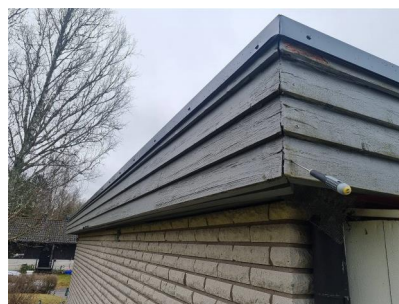
Frostsprängning finns i tegelfasaden.  
Rötskador noterades i taksargen.

Frostsprängda fasader kan orsaka fuktskador i bakomliggande konstruktioner.

Vi rekommenderar en fördjupad undersökning för att bedöma orsak och omfattning.

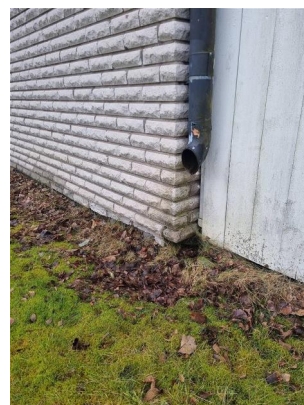
Stuprör avslutas nära husliv.

Stuprör som avslutas intill husliv (ovan mark) kan medföra en ökad fuktbelastning på grundmur/sockel med fuktrelaterade skador som följd.

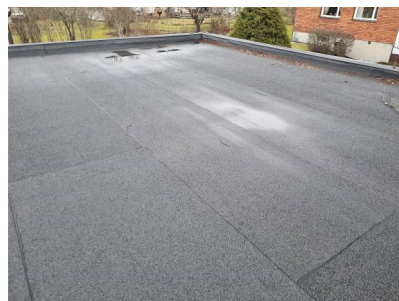
Vatten blir stående på taket.
