**Fastighetsuppgifter**

Norra Husby 1:142

Lokes hage 59

| Uppdragsnummer | A31065 |

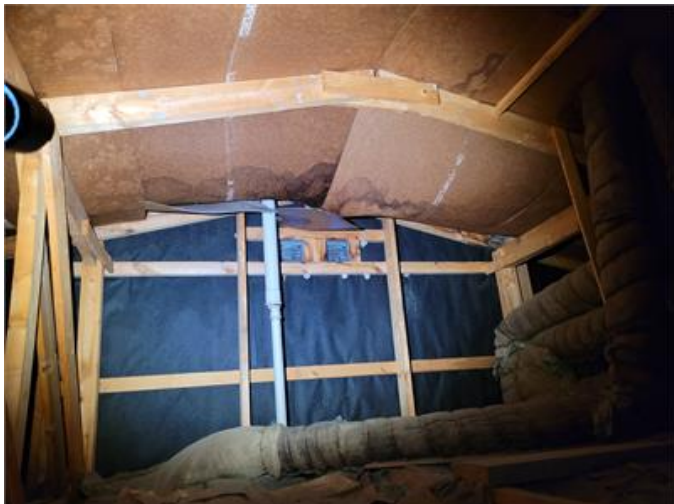
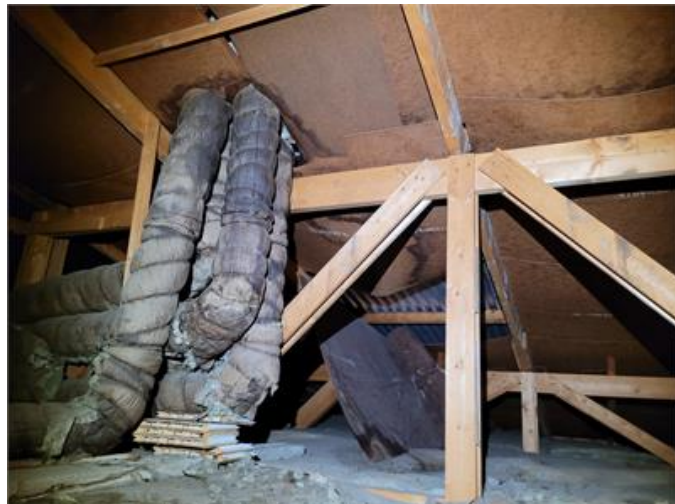
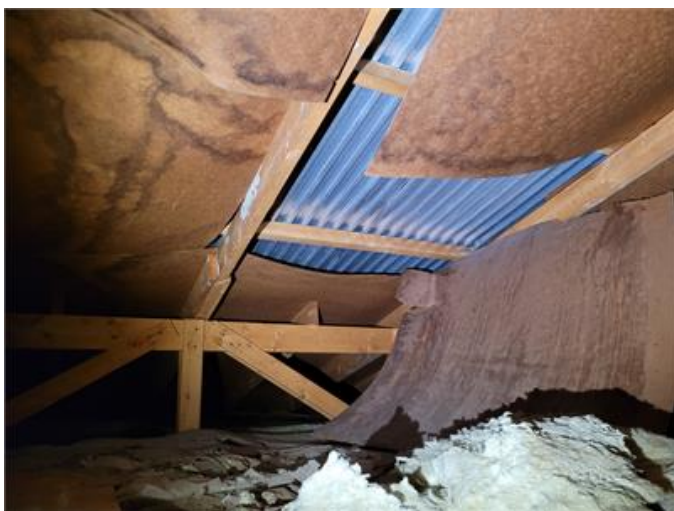
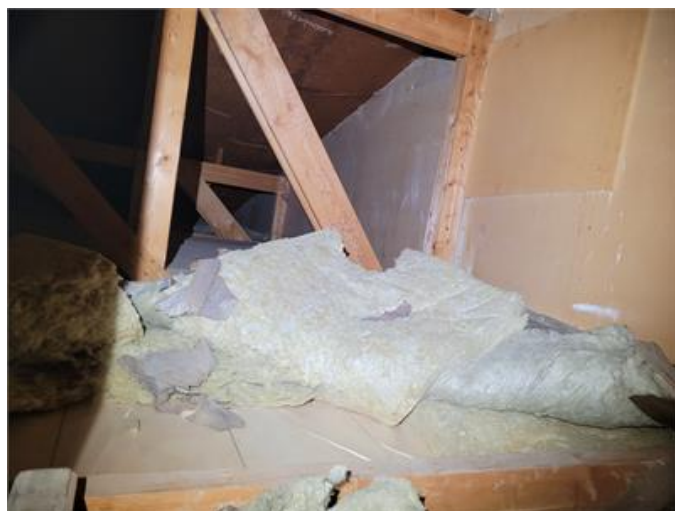
| Besiktningsresultat | | | | | |
|---|---|---|---|---|---|
| Vind | | | X | | <ul style="list-style-type: none"> <li>- Besiktad fån lucka.</li> <li>- Underlagstak av board har rasat ned på vindsbjälklaget på flera platser.</li> <li>- Fuktfläckar på underlagstak samt bristfälligt isolerat vindsbjälklag noterades, det rekommenderas därför att fackman kontaktas för fastställande av åtgärdsbehov.</li> <li>- Se bilder.</li> </ul> |

Åtgärdsbehov på vinden.
