**Fastighetsuppgifter**

Fastighetsbeteckning  
Åkers Styckebruk 9:4  
Adress  
Forsavägen 2  
64752 Åkers styckebruk

Uppdragsnummer A31833  
Besiktningdatum 2025-03-03  
Besiktningföretag OBM Byggnadsmiljö AB  
Besiktningförrättare Mattias Forsberg  
Närvarande Säljare  
Giltig till och med 2026-03-03

Byggnadsbeskrivning	Byggnadsår
Huset är ett 2-planshus grundlagd på torpargrund	1895
Till eller ombyggnad	Övrigt
Ombyggt 2016-2018	Huset möblerat

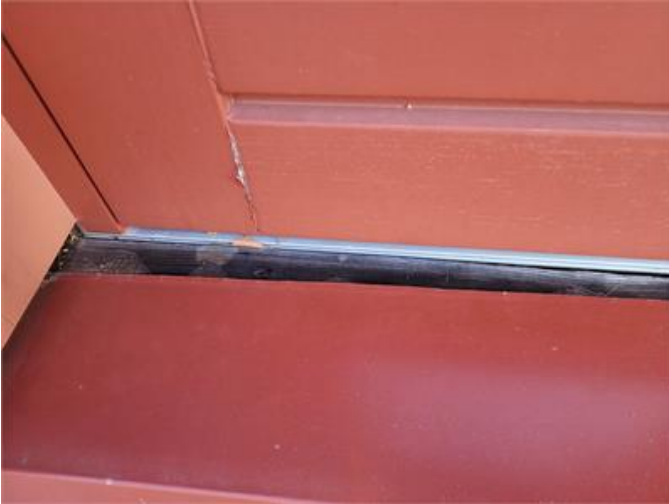
Tröskelplåt tätar ej korrekt mot tröskeln.

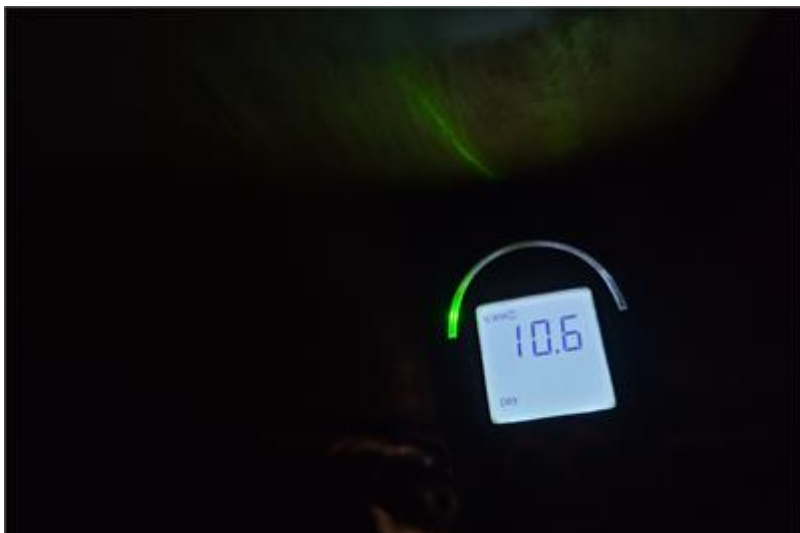
Byggnadsdel	Torpargrund
Konstruktionsdel	Blindbotten
Konstruktionsuppbyggnad

Vid fuktkvotskontroll i blindbottens undersida blev värdet ca 11 % fk. Det kritiska gränsvärdet för mikrobiell tillväxt brukar anges till ca 15-17% fuktkvot (FK).
