# Besiktningsprotokoll

Anticimex Försäkringsbesiktning i samarbete med Fastighetsbyrån

| Fastighetsadress:<br>Hagaborgsgatan 6 | |

| Besiktningsdatum:<br>2025-03-03 | Protokollnummer:<br>68888093 |

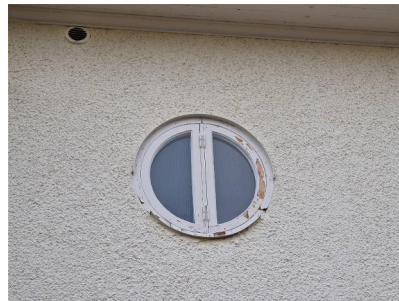
Fönster är i behov av målning/underhåll lokalt.

Fönsterbågar och fönsterkarmar där målningsbehov finns riskerar att få fukt- och rötskador på grund av sämre vattenavvisande förmåga.

För att öka livslängden på fönster rekommenderas målning och underhåll.

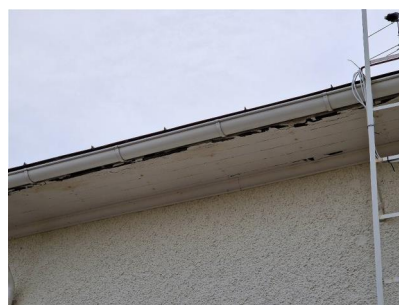
Takutsprångspanel är i behov av målning/underhåll.

Träkonstruktioner där målningsbehov finns riskerar att få fukt- och rötskador på grund av sämre vattenavvisande förmåga. För att öka livslängden på takutsprång rekommenderas målning och underhåll.

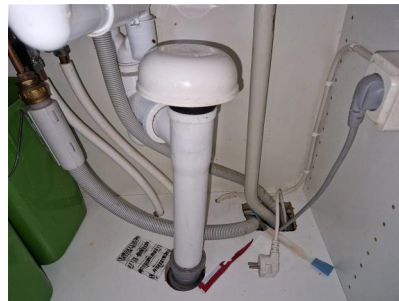
- Fuktskydd saknas under kyl/frys/diskmaskin och i diskbänksskåp.

Utan fuktskydd är det svårt att upptäcka läckage. Vatten kan då tränga in i omkringliggande konstruktioner och orsaka fuktskador.

För att upptäcka eventuella läckage, installera ett fuktskydd.

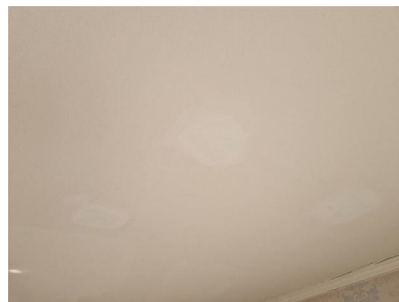
Färgskillnader noterades i innertak.

Bedöms inte finnas någon bakomliggande skada.
