# Besiktningsprotokoll

Anticimex Försäkringsbesiktning i samarbete med Fastighetsbyrån

| Fastighetsadress:<br>Hagen Hästhagsvägen 43 | |

| Besiktningsdatum:<br>2025-02-24 | Protokollnummer:<br>68854564 |

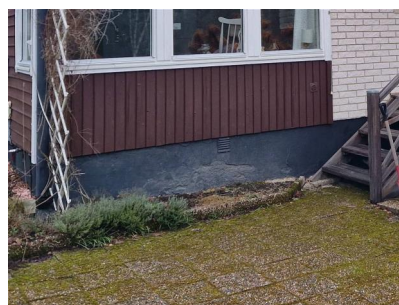
#### Utvändigt / Sockel

Sprickor finns i sockel.

Detta kan leda till fukt- och frysskador i konstruktionen.

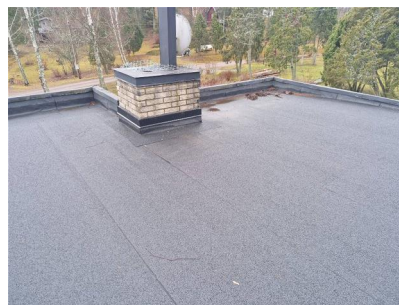
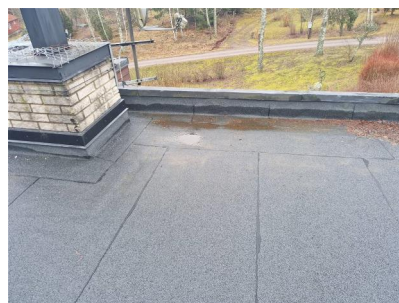
### Utvändigt / Tak

Min bedömning är också att en takbrunn saknas till ett stuprör.

Stuprör saknar ansluten takbrunn.  
- Se notering tak.

Min bedömning är att det finns ett stuprör som saknar ansluten takbrunn.

Bristfällig taklutning lokalt.  
- Se notering Stuprör.

Bristfällig taklutning riskerar stående vatten som i sin tur kan leda till läckage.

En fördjupad undersökning rekommenderas för att konstatera att golvbrunn verkligen inte finns och vad i så fall åtgärden är.

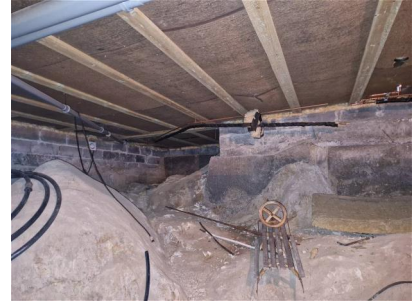
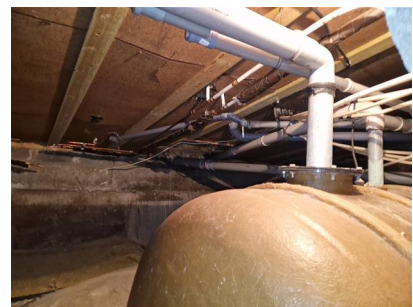
### Utvändigt / Krypgrund/källare

Vid kontroll av konstruktionen i krypgrund uppmättes fuktvärden under kritisk fuktnivå för mikrobiell tillväxt och normal lukt upplevdes.

Golvbjälklaget ovan den uteluftsventilerade krypgrunden riskerar att drabbas av fuktskador på grund av naturlig fuktpåverkan. Detta kan i sin tur leda till mikrobiella skador (angrepp av mikroorganismer) som kan leda till att mikrobiell lukt sprids till boendemiljön. Fuktkvoten uppmättes till 11 %.

Träskyddsbehandlat virke finns i krypgrunden.

Vissa typer av träskyddsbehandlat virke riskerar om det utsätts för fukt avge en kemisk lukt, lukten kan även spridas till boendemiljön.

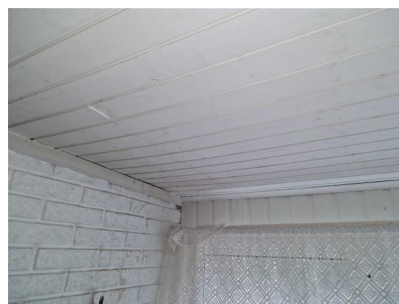
### Entréplan / Vardagsrum

- Takpappen är från 2022 och strax efter ny takläggning noterades ett mindre läckage i vardagsrum vid murstock.

På taket åtgärdade man skadeorsaken men följdskadan är ej åtgärdad.

Taket har fuktfläckar.

Detta är en följdskada från ett tidigare takläckage. Skadeorsaken är åtgärddad men följdskadan ej åtgärddad.

Vi rekommenderar en fördjupad undersökning för att bedöma orsak och omfattning.

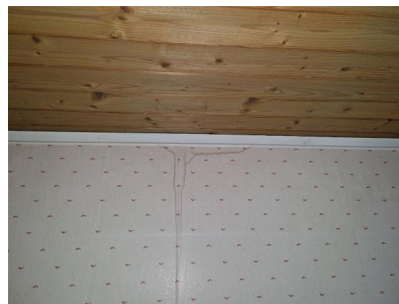
### Entréplan / Sovrum 2

Fuktfläck vid tak/vägg vinkel.

Fuktfläckar kan bero på olika saker, och kan vara ett tecken på en tidigare eller en pågående fuktskada.

Vi rekommenderar en fördjupad undersökning för att bedöma orsak och omfattning.
