Besiktningssprotokoll

Anticimex Försäkringsbesiktning i samarbete med Fastighetsbyrån

Fastighetsbeteckning: Myran 24	
Fastighetsadress: Långängsgatan 15	
Postnummer: 603 61	Ort: Norrköping

Försäkringsbesiktning

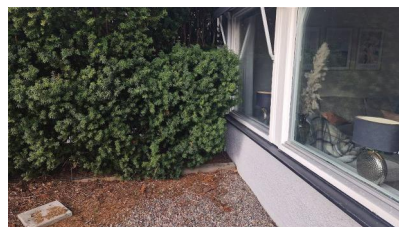
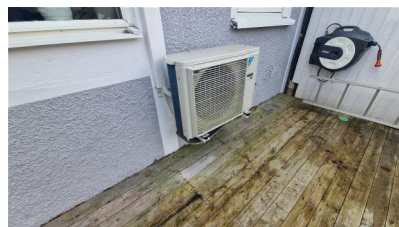
Enstaka prydnadsväxt finns i anslutning till byggnaden.

När det finns rabatter och växter nära byggnaden finns risk att fukt stannar kvar i väggarna. Detta kan i sin tur orsaka invändiga fuktskador. Växternas rötter kan också skada grundmuren och sätta dräneringsledningen ur funktion.

Kondensvatten från luft/luftvärmepumpens utedel leds via slang genom altan ner till grusbädd enligt närvarande fastighetsägare.

Området närmast huset rekommenderas att vara fritt från växtlighet.

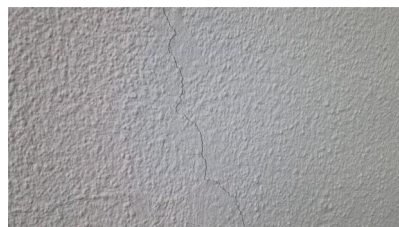
Mindre sprickor finns i sockel/fasad.

Dessa bedöms inte ha lett till bakomliggande skador.

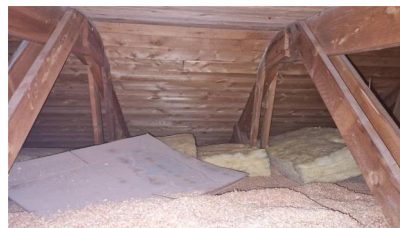
Lucka invändigt via sovrum 3.

Besiktad från lucka pga. tillgänglighet/höjd & säker landgång ej finns.

Utrymmet är gemensamt för hela längan, på aktuell del finns inget att notera.

I anslutning till lucka uppmättes fuktkvot 13% i underlagstak.
Risk för mikrobiell tillväxt föreligger vid 17%.

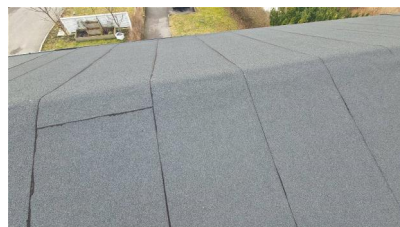
Tak besiktat via steg från baksidan upp till tak i något begränsad omfattning pga. taksäkerhet.

Från del av tak sett finns inget att notera.

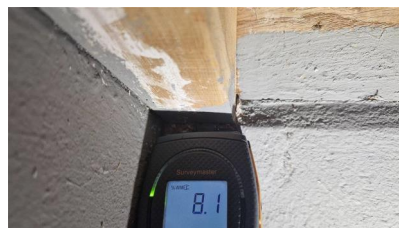
Betongplatta på mark med flytande golv finns i vardagsrum entréplan.

Flytande golvkonstruktion riskerar att drabbas av fuktskador på grund av naturlig fuktpåverkan om fuktskyddet är bristfälligt utfört alternativt saknas. Fuktvandring kan ske från marken genom betongen till organiskt material genom så kallad kapillärsugning och diffusion, vilket kan leda till skador med lukt av mikrobiell karaktär.

Kontroll av konstruktion genomfördes i vangstycke dikt an betongplattan från trappförråd, samt tröskel demonterades dörr mot förråd.

I båda mätpunkterna uppmättes fuktkvot strax över 8%.

Risk för mikrobiell tillväxt föreligger vid 17%.

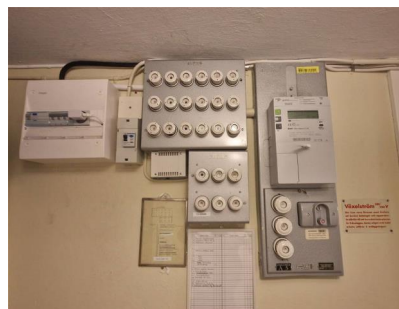
Jordfelsbrytare finns installerad vid el-centralen, gruppförteckning noteras.
