# Besiktningsprotokoll

Anticimex Försäkringsbesiktning i samarbete med Fastighetsbyrån

| Fastighetsadress:<br>Billerudsgatan 14a | |

| Besiktningsdatum:<br>2025-01-20 | Protokollnummer:<br>68728658 |

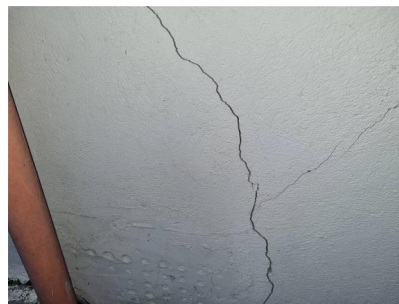
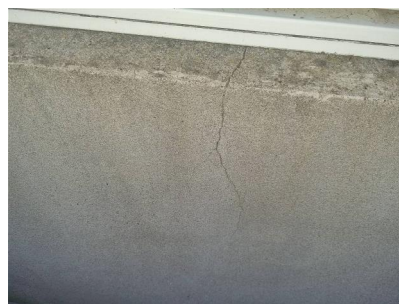
Sprickor finns i sockel.

Detta kan leda till fukt- och frysskador i konstruktionen.

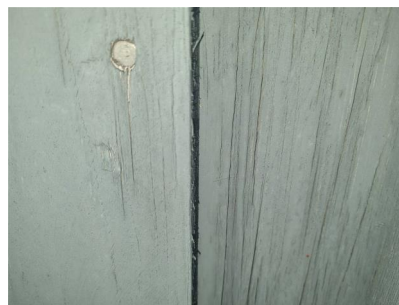
Fasadbeklädnaden har färgsläpp och torrsprickor.

Fasadbeklädnad och träkonstruktioner där målningsbehov finns riskerar att få fukt- och rötskador på grund av sämre vattenavvisande förmåga.

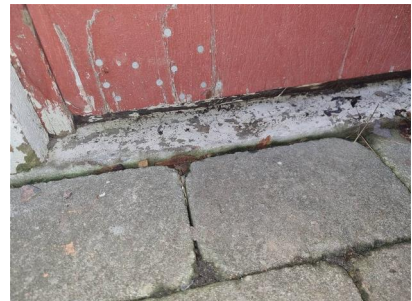
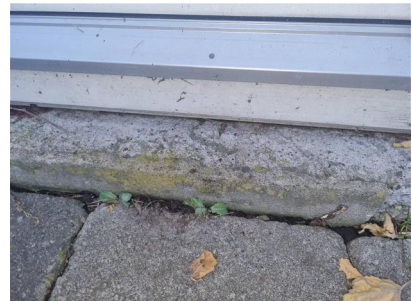
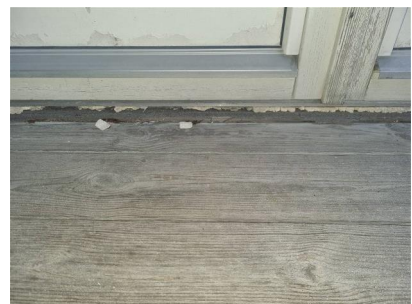
Tröskelbleck saknas under dörrar.

Avsaknad av tröskelbleck medför att det finns risk för att vatten kan rinna in och orsaka fuktskador på tröskel och/eller i kringliggande vägg och bjälklag.

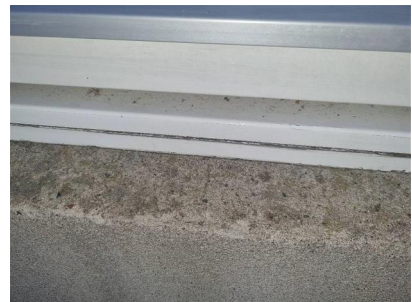
Fönsterbleck saknas på fönster.

Avsaknad av fönsterbleck medför en ökad risk för att vatten kan rinna in och orsaka fuktrelaterade skador i omkringliggande konstruktioner.

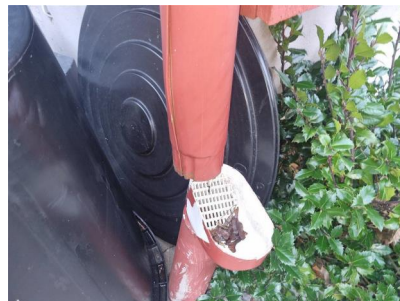
Stuprör är bristfälligt anslutet till markledning.

Stuprör som avslutas intill huset (ovan mark) kan medföra en ökad fuktbelastning på grundmur/sockel som i sin tur kan leda till fuktrelaterade skador.

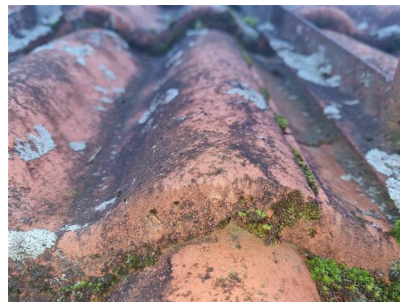
Mosspåväxt finns på takpannor och nån enstaka trasig panna vid takstegen.

Mossa som växer på taket kan leda till att taktäckningen har ett minskat motstånd mot vatteninträngning. Detta i sin tur kan leda till fuktskador på träläkt och takkonstruktionen vilket kan resultera i mikrobiella skador (angrepp av mikroorganismer).

För att öka livslängden på taket rekommenderas att mossan tas bort från takpannorna.

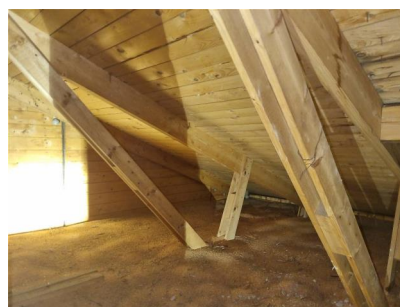
Vid kontroll av vinden uppmättes fuktvärden under kritisk fuktnivå för mikrobiell tillväxt och en normal lukt upplevdes. Fuktkvoten i underlagstak/takbjälkar uppmättes vid besiktningstillfället till ca 9-10 %. Detta värde varierar dock under året beroende på årstid och utomhusklimat.

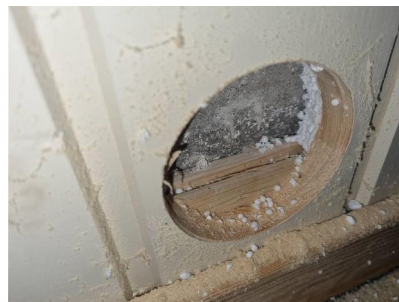
Vid kontroll av konstruktion uppmättes fuktvärden under kritisk nivå för mikrobiell tillväxt och normal lukt upplevdes. Kontroll utfördes i vägg bakom trapp.

Källargrundmurar med påreglade isolerade ytterväggar. Fuktkvoten uppmättes till 16 %, och en normal lukt kunde kännas i golv/vägg vinkel. Gränsvärdet för mikrobiell tillväxt är 17% FK.

Befintlig påreglad vägg och eventuella väggsyllar riskerar att drabbas av fuktskador på grund av naturlig fuktpåverkan. Detta i sin tur kan leda till mikrobiella skador (angrepp av mikroorganismer) som kan resultera i att mikrobiell lukt sprids till boendemiljön. Om regler/syllar är tryckimpregnerade kan även en kemisk lukt förekomma.

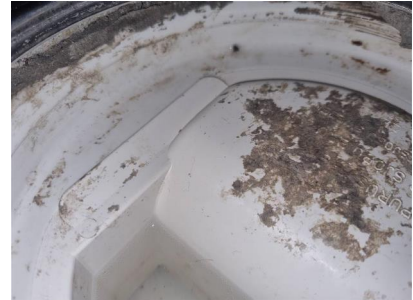
Tätskikt finns inte i golvbrunn.

När tätskikt saknas i golvbrunnen innebär det risk för fuktskador. Vatten kan tränga ner i omkringliggande konstruktioner med fuktrelaterade skador som följd.

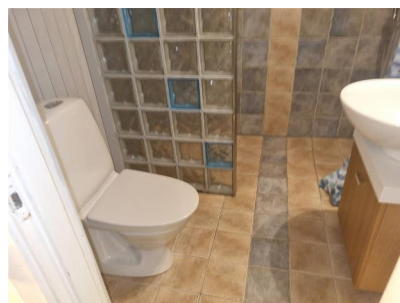
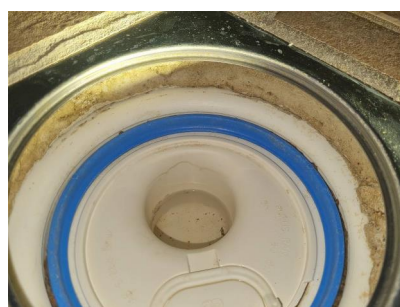
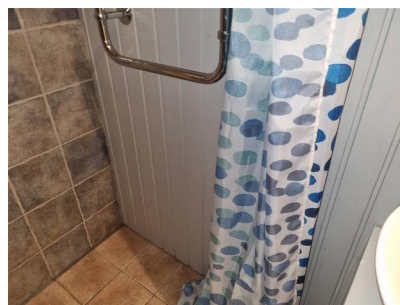
- Tätskikt finns inte i golvbrunn.  
- Fuktkänslig beklädnad i utrymmet förekommer.

När tätskikt saknas i golvbrunnen innebär det risk för fuktskador. Vatten kan tränga ner i omkringliggande konstruktioner med fuktrelaterade skador som följd.

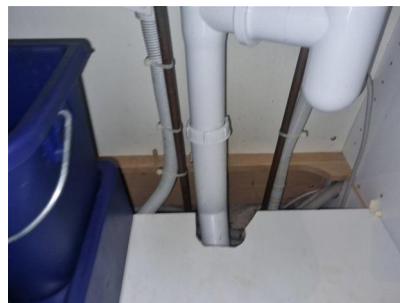
Fuktskydd saknas i diskbänkskåp.

Utan fuktskydd är det svårt att upptäcka läckage från rörledningar. Vatten kan då tränga in i omkringliggande konstruktioner och orsaka fuktskador.

För att upptäcka eventuella läckage, installera ett fuktskydd.

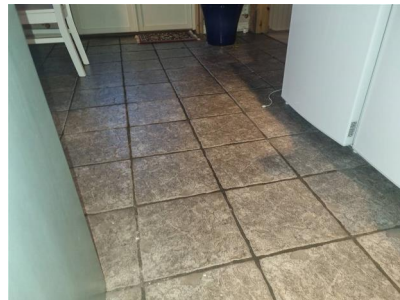
Klinker har släppt från underlaget ("Bom") och en platta är trasig.

Felet som uppstått är att vidhäftningen mellan klinker och underlag har upphört. Sk "bom/ bomljud".

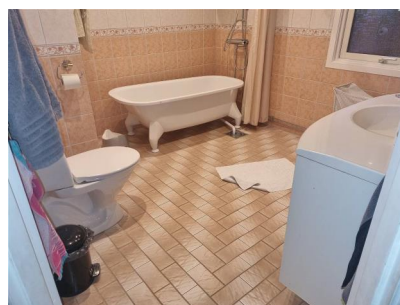
Våtutrymmet har äldre yt-/tätskikt.  
- Rörgenomföringar i golv förekommer.

Eftersom funktionen, som innebär att ytskiktet/tätskiktet ska vara vattentätt, kan vara nedsatt finns en ökad risk att vatten tränger igenom ytskiktet/tätskiktet med vattenskador i omkringliggande konstruktioner som följd.

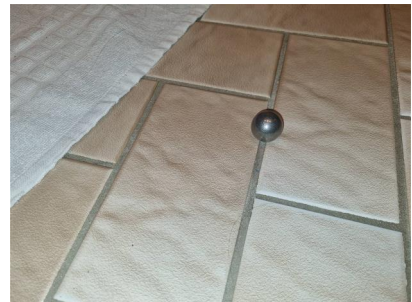
Klinker har släppt från underlaget ("Bom").

Felet som uppstått är att vidhäftningen mellan klinker och underlag har upphört. Sk "bom/ bomljud".
