# Besiktningsprotokoll

Anticimex Försäkringsbesiktning i samarbete med Fastighetsbyrån

| Fastighetsadress:<br>Landbergavägen 46 | |

| Besiktningsdatum:<br>2025-02-26 | Protokollnummer:<br>68857919 |

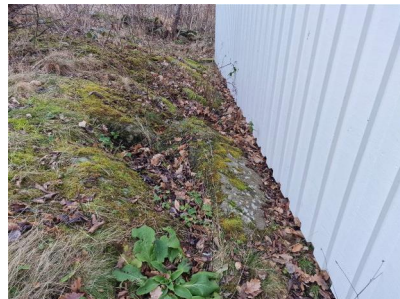
Marken lutar mot huset.

Detta innebär en ökad fuktbelastning mot grunden vilket i sin tur kan orsaka fuktskador i huset.

Växter finns i anslutning till byggnaden.

När det finns rabatter och växter nära byggnaden finns risk att fukt stannar kvar i väggarna. Detta kan i sin tur orsaka invändiga fuktskador. Växternas rötter kan också skada grundmuren och sätta dräneringsledningen ur funktion.

Området närmast huset rekommenderas att vara fritt från växtlighet.

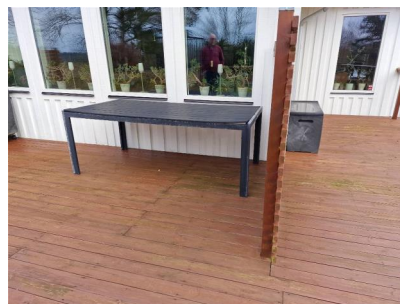
Delar av sockeln är obesiktad då altanen döljer den bakomliggande konstruktionen.

Vi rekommenderar en kompletterande besiktning när de närmaste trallbrädorna är demonterade.

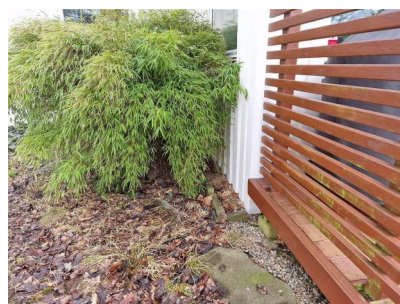
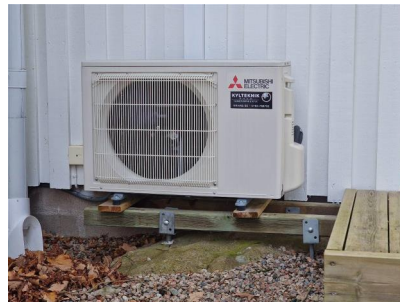
Avståndet mellan fasadbeklädnaden och marken är inte tillräckligt.

Eftersom fasadbeklädnaden avslutas för nära mark finns risk för att fukt från marken sugas upp i fasadpanelens nederkant. Detta kan orsaka fuktrelaterade skador i fasadbeklädnaden och bakomliggande konstruktioner.

Kondensvatten från luftvärmepumpens utedel leds inte bort från husgrunden.

Detta medför ökad risk för att vatten tränger in i anslutande konstruktioner, vilket i sin tur kan leda till fuktrelaterade skador. Observera att besiktning av byggnadens värmesystem eller värmepumpen inte har ingått i uppdraget.

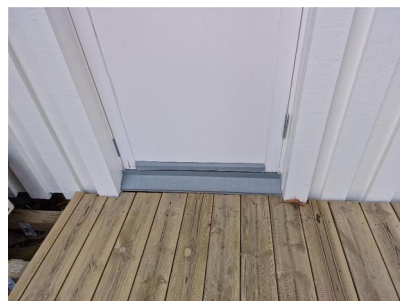
Dörr är i behov av målning/underhåll.

Dörrar där målningsbehov finns riskerar att få fukt- och rötskador på grund av sämre vattenavvisande förmåga.

För att öka livslängden på dörr rekommenderas målning och underhåll.

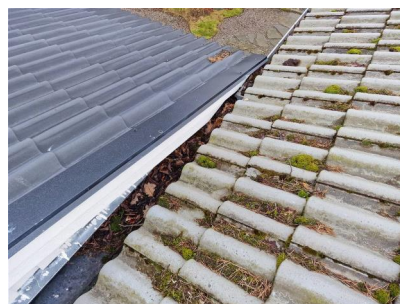
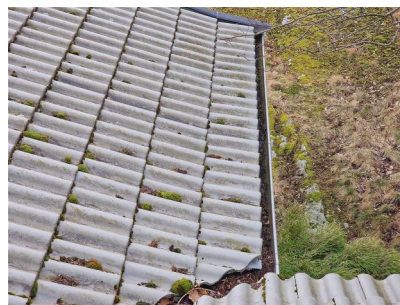
Rännor är skräpfyllda.

Eftersom hängrännor är fulla med skräp finns risk för fuktskador på fasad och sockel då vatten kan svämma över.

För att förhindra översvämning rekommenderas rensning av hängrännor.

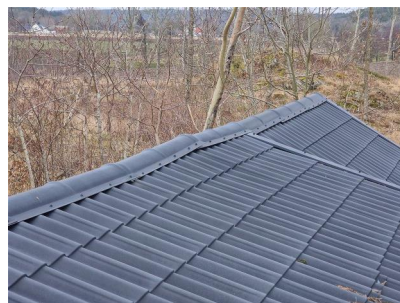
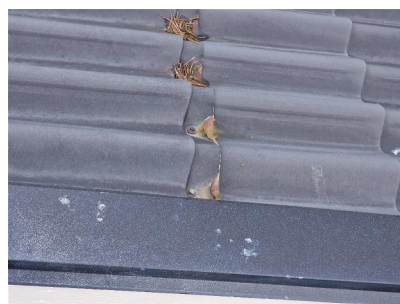
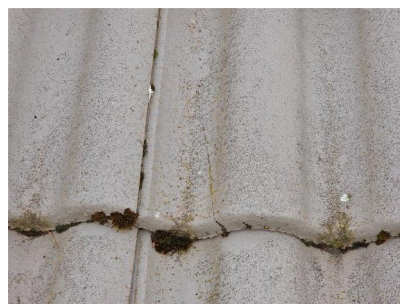
Mosspåväxt finns på takpannor.  
Enstaka takpannor är spruckna.

Mossa som växer på taket kan leda till att taktäckningen har ett minskat motstånd mot vatteninträngning. Detta i sin tur kan leda till fuktskador på träläkt och takkonstruktionen vilket kan resultera i mikrobiella skador (angrepp av mikroorganismer).

Plåttaket har lokalt glipor och rostangrepp.

Brister i taktäckningen kan leda till risk att regn- eller smältvatten tränger ner i underliggande takkonstruktion och orsakar fuktskador.

För att öka livslängden på taket rekommenderas att mossan tas bort från takpannorna.

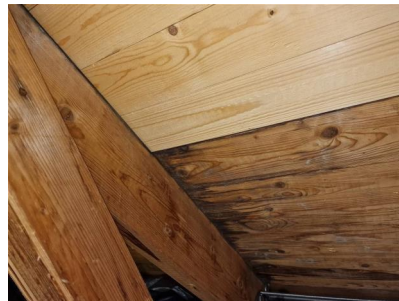
Underlagstaket har äldre fuktfläckar.

Noterade fuktfläckar uppstod innan takomläggningen.

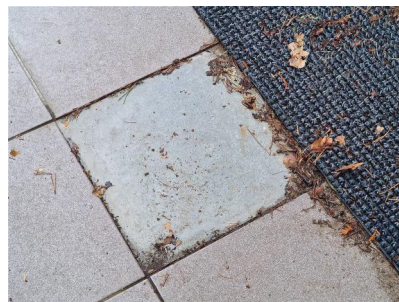
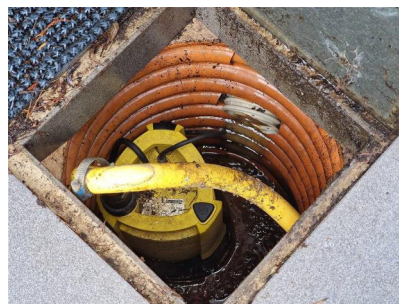
Dränkbar pump finns. Det rekommenderas att hållas under uppsikt/rengöring.  
Det rekommenderas att byta ut golvbrunnssil till en mer perforerad för god avvattnings.

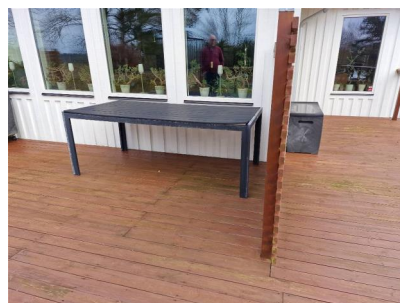
Altangolv har lokalt bakfall.

Detta medför risk för att regnvatten kan rinna in mellan altananslutning och vägg, vilket i sin tur kan leda till mikrobiella skador (angrepp av mikroorganismer) i omkringliggande konstruktioner.

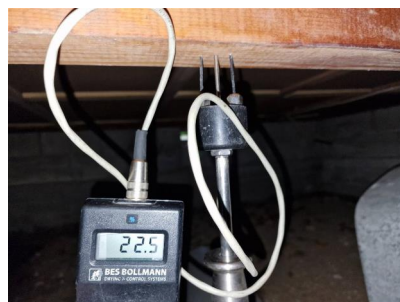
Vid kontroll av krypgrunden uppmättes fuktvärden över kritisk nivå för mikrobiell tillväxt och mikrobiell lukt upplevdes.

Uteluftsventilerade krypgrunder med bjälklag av organiskt material har ofta fuktskador på grund av naturlig fuktpåverkan. Lukten som känns i krypgrunden kan också spridas till boendemiljön. Fuktkvoten uppmättes till mellan 18,3- 22,5 %.

Vi rekommenderar en fördjupad undersökning för att bedöma orsak och omfattning.

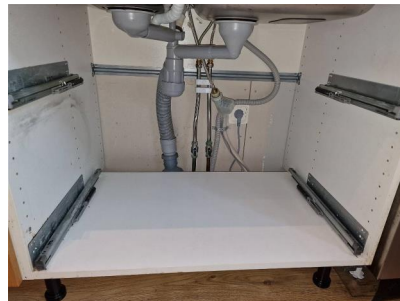
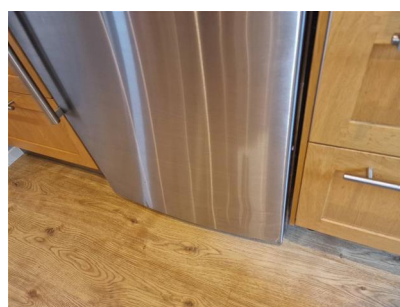
Fuktskydd saknas i diskbänksskåp samt under kyl och frys.

Utan fuktskydd är det svårt att upptäcka läckage från rörledningar. Vatten kan då tränga in i omkringliggande konstruktioner och orsaka fuktskador.

För att upptäcka eventuella läckage, installera ett fuktskydd alternativt en fuktvakt.

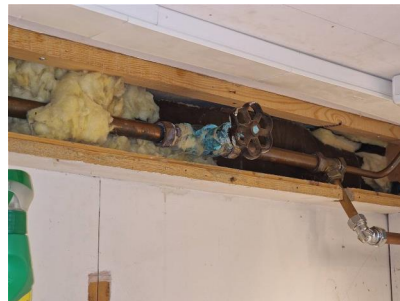
Kran är äldre och är ärgad. Det rekommenderas att byta ut av behörig fackman.
