Fastighetsuppgifter

Ritaren 10

Bondegatan 2

Uppdragsnummer	R7889
Besiktningsdatum	2025-03-03
Besiktningss företag	OBM Skaraborg AB
Besiktningss förrättare	Bert Karlsson
Närvarande	Säljare
Giltig till och med	2026-03-03

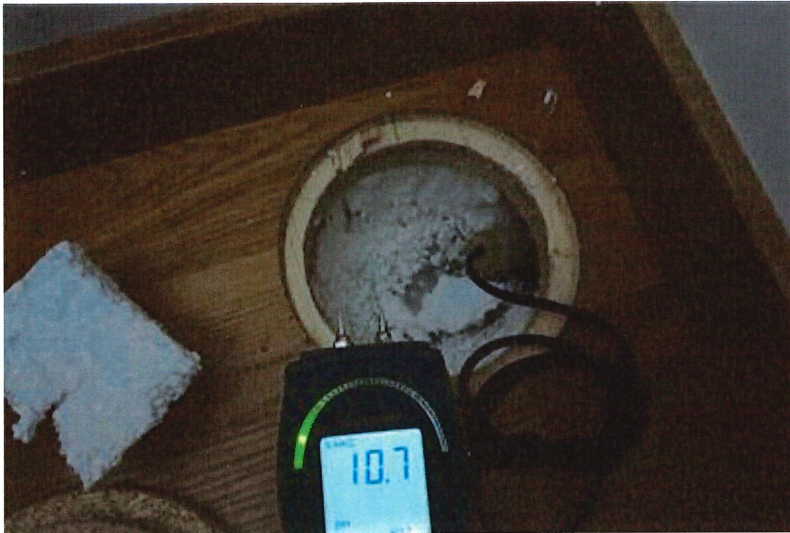
Byggnadsdel	Golvkonstruktion
Konstruktionsdel	Flytande golv
Konstruktionsuppbyggnad	Betongplatta på mark, plastfolie, sandavjämning, cellplast, spånskiva och ytskikt.

Kontroll av konstruktionen utfördes i sovrum 1. Fuktkvoten i inner och ytterväggsyll uppmättes till under 10 %. Det kritiska gränsvärdet för mikrobiell tillväxt brukar anges till ca 15-17% fuktkvot (FK). Syllarna är tryckimpregnerade. Tryckimpregnering kan i vissa fall medföra kraftiga egenemissioner (lukt).
