# Besiktningsprotokoll

Anticimex Försäkringsbesiktning i samarbete med Fastighetsbyrån

| Fastighetsadress:<br>Mogatan 6 | |

| Besiktningsdatum:<br>2025-03-03 | Protokollnummer:<br>68888806 |

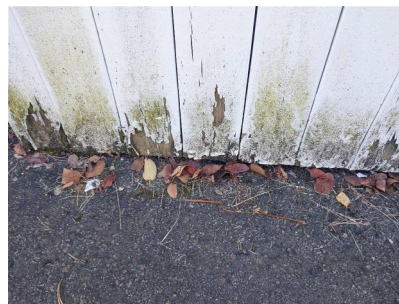
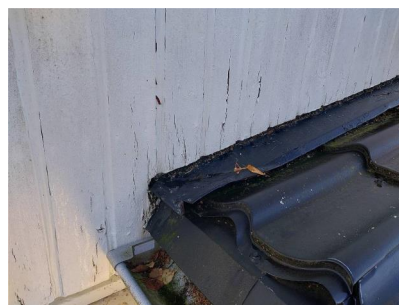
#### Utvändigt / Fasad trä

Enstaka panelbrädor har mindre rötskador.  
Fasadpanelen är i övrigt behov av målning/underhåll.

Fasadbeklädnad och träkonstruktioner där målningsbehov finns riskerar att få fukt- och rötskador på grund av sämre vattenavvisande förmåga. För att öka livslängden på fasadbeklädnaden rekommenderas målning och underhåll. I samband med ommålning rekommenderas att de rötskade panelbrädorna byts ut.

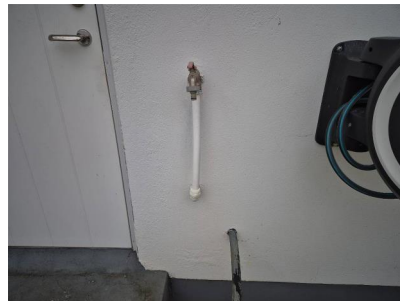
### Utvändigt / Fasad puts

Vattenutkastaren är inte frostsäker.

När vattenutkastaren inte är frostsäker ökar risken för att den ska frysa sönder och orsaka vattenskada.

Byt till självdränerande vattenutkastare vilket innebär att den är frostsäker.

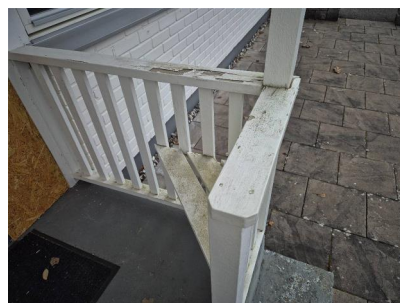
### Utvändigt / Veranda

Träkonstruktioner är i behov av målning/underhåll.

Träkonstruktioner där målningsbehov finns riskerar att få fukt- och rötskador på grund av sämre vattenavvisande förmåga.

För att öka livslängden på räcke rekommenderas målning och underhåll.

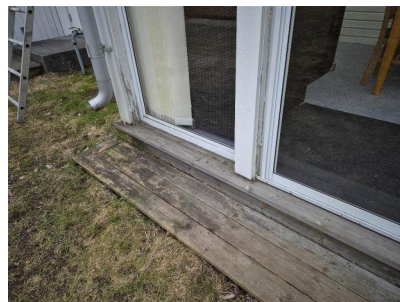
### Utvändigt / Uterum

Fasadbeklädnaden och träkonstruktioner har färgsläpp och torrsprickor på vissa ställen.

För att undvika följdskador rekommenderar vi målning och underhåll.

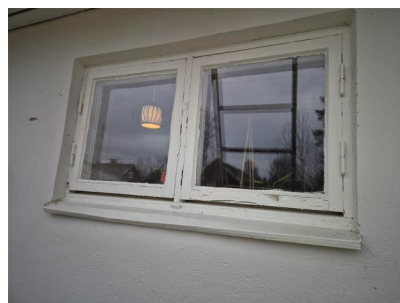
### Utvändigt / Fönster

Vissa isolerglas är äldre.

Vissa fönster är äldre vilket betyder att tätningen mellan fönsterrutorna kan vara sämre. Detta kan leda till att missfärgning/imma kan uppstå mellan glasrutorna.

Äldre fönster är i behov av målning/underhåll.

Fönsterbågar och fönsterkarmar där målningsbehov finns riskerar att få fukt- och rötskador på grund av sämre vattenavvisande förmåga.

För att öka livslängden på fönster rekommenderas målning och underhåll.

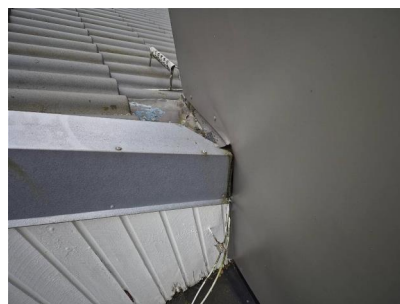
### Utvändigt / Tak

Äldre plåtdetaljer på yttertaket är inte utbytta i samband med takrenoveringen.

Detta kan vara en orsak till skadorna på vinden och kan leda till mer fuktskador i bakomliggande konstruktioner.

Kontakta en plåtslagare för kontroll och åtgärd.

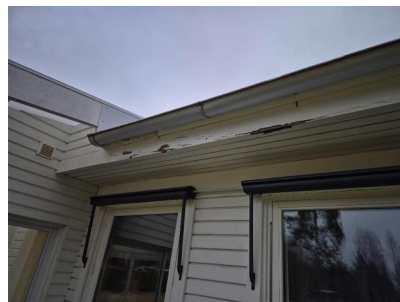
Takfoten är i behov av målning/underhåll. Mindre rötskador finns.

Träkonstruktioner där målningsbehov finns riskerar att få mer fukt- och rötskador på grund av sämre vattenavvisande förmåga.

För att öka livslängden rekommenderas målning och underhåll, samt byte av rötskadade delar.

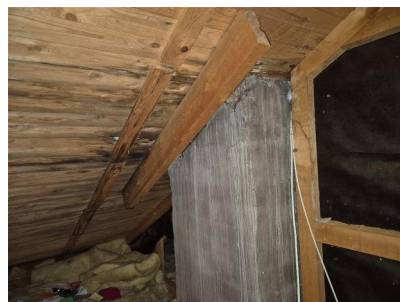
### Utvändigt / Vind

Underlagstaket har en del fuktfläckar vid murstocken, något förhöjd fuktindikering noterades på underlagstaket.

Fuktfläckar kan bero på olika saker, och kan vara ett tecken på en tidigare eller ett pågående läckage.

Vi rekommenderar att ni undersöker tätningen utvändigt runt murstocken och täta där det läcker in. Kontakta en plåtslagare.

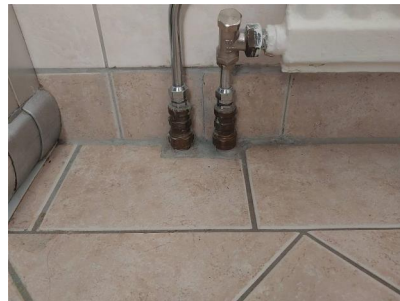
### Entréplan / Dusch/Toalett

Rör genomföringar finns i golv.

Rör genomföringar i golvet medför en ökad risk för att vatten tränger ner i omringliggande konstruktioner och orsakar fuktskador. Vid uppbyggnaden av utrymmet var detta tillåtet och utförandet anses därför vara fackmässigt utfört. I dagens branschregler är detta inte längre tillåtet.

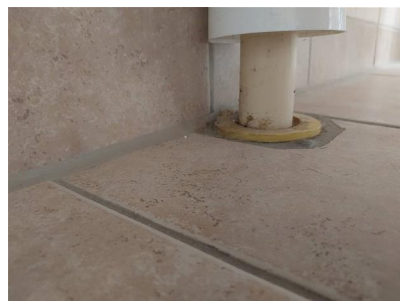
Rör genomföring (avlopp) finns för nära vägg/ golv.

Det finns risk att tätskiktet inte har kunnat anslutas på ett rätt sätt, vilket kan leda till fuktskador.

Vid framtida renovering så ska man se över möjligheten att flytta ut avloppsrör från väggen enligt dagens gällande branschregler.

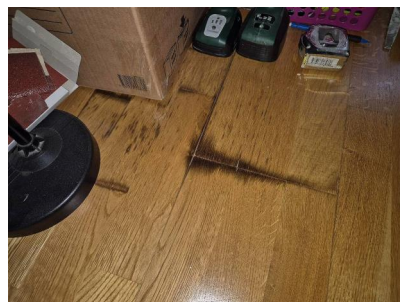
### Entréplan / Sovrum 1

Missfärgningar finns på golvet.

Inga förhöjda fuktindikationer noterades på missfärgningarna vid besiktningstillfället.

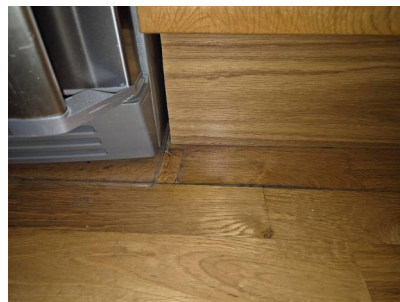
Äldre skada noterades på golv vid kylskåpet.

Vid fuktindikation noterades inga förhöjda fuktvärden.

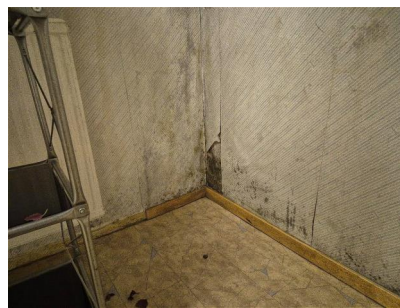
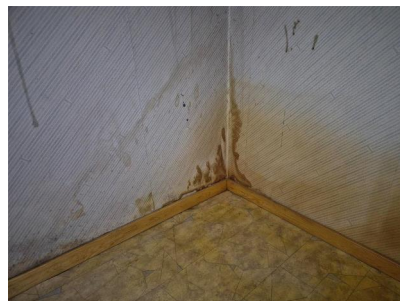
### Entréplan / Förråd

Mikrobiell påväxt och missfärgningar finns på tapet.

Detta kan vara ett tecken på en tidigare eller en pågående skada.

Inga förhöjda fuktindikationer noterades dock på väggarna vid besiktningstillfället, men bör undersökas vidare eller åtgärda.

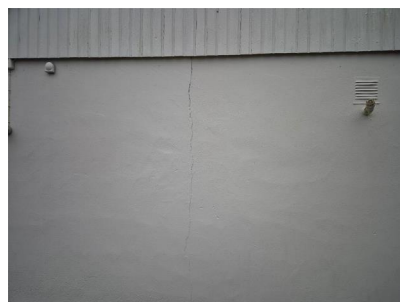
#### Utvändigt / Fasad puts

Sprickor/sättningar finns i fasaden på garaget.

Detta kan leda till fukt- och frysskador i konstruktionen. Rekommendera att täta sprickan med lämpligt material.

Spricka/or finns i vägg.

Se notering som är gjord på utsidan av garaget.

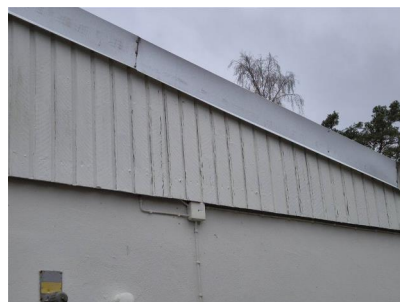
#### Utvändigt / Fasad trä

Fasadbeklädnaden har färgsläpp och torrsprickor på vissa ställen.

För att undvika följdskador rekommenderar vi målning och underhåll.

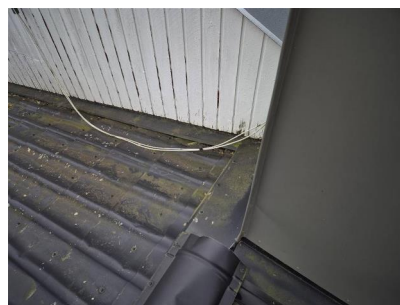
### Utvändigt / Tak

Äldre plåtdetaljer på yttertaket är inte utbytta i samband med takreningen.

Detta kan leda till fuktskador i bakomliggande konstruktioner.

Kontakta en plåtslagare för kontroll och åtgärd.
