# Besiktningsprotokoll

Anticimex Försäkringsbesiktning i samarbete med Fastighetsbyrån

| Fastighetsadress:<br>Stråken 36 | |

| Besiktningsdatum:<br>2025-02-04 | Protokollnummer:<br>68830267 |

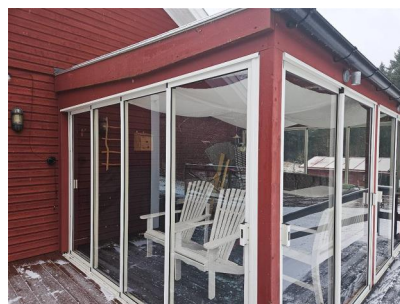
Delar av konstruktionen för byggnaden är i visst behov av målning/underhåll.

För att öka livslängden på konstruktionen rekommenderas målning och underhåll.

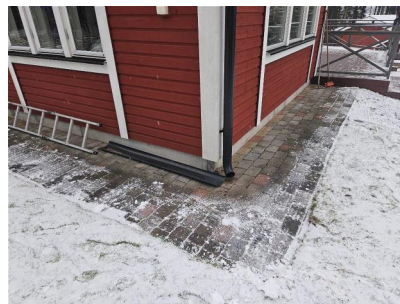
Stuprör är inte anslutet till markledning, men leds bort via rännor sommartid.

Stuprör som inte är anslutet till markledning kan medföra en ökad fuktbelastning på grundmur/sockel som i sin tur kan leda till fuktrelaterade skador. Det rekommenderas att vattnet leds bort från husgrunden.

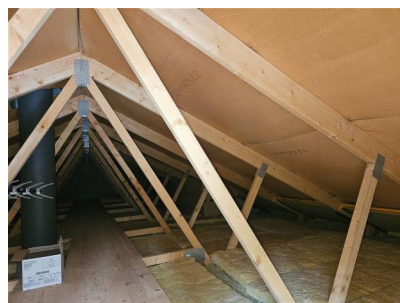
Underlagstaket består av träfiberskivor.

Eftersom underlagstaket består av träfiberskivor utan yttre täckning av papp under takbeklädnaden, finns risk vid ogynnsam väderlek att regnvatten/snö tränger in i skivskarvar med läckage på vindsutrymmet som följd. Med tiden kan även träfiberskivorna drabbas av fuktskador.

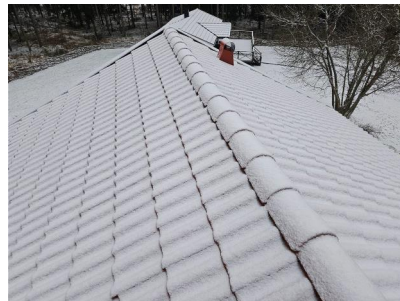
Inget att notera.

Taktvätt utförd år 2024.

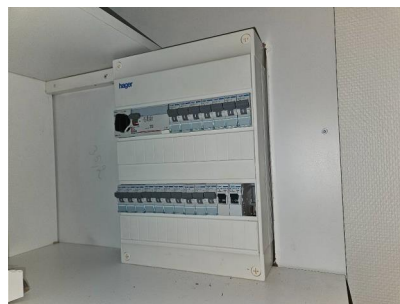
El-centralen har jordfelsbrytare.

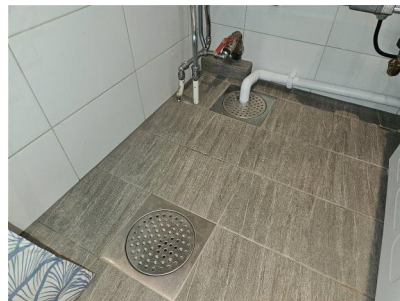
Rör genomföringar finns i golv vid dusch.

Förutom avloppsrör och golvbrunnar tillåts inga andra rör genomföringar att bryta golvets tätskikt. (Branschregler från 2008)

Utrymmet renoverat år 2022.

Rör genomföringar i golv medför en ökad risk för att vatten tränger ner i omkringliggande konstruktioner och orsakar fuktskador.

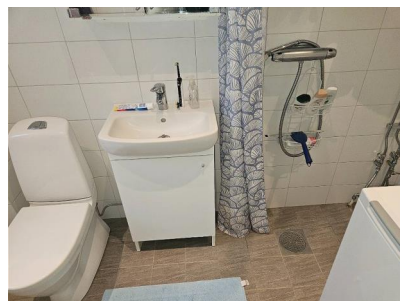
Normala fuktvärden indikerades mot klinker/kakel.

En viss fukt tränger alltid in bakom kakel/klinker via fogarna, detta är helt normalt och innebär inte att tätskiktet/ våtrumsisoleringen under kaklet/klinkern är bristfälligt eller ur funktion.

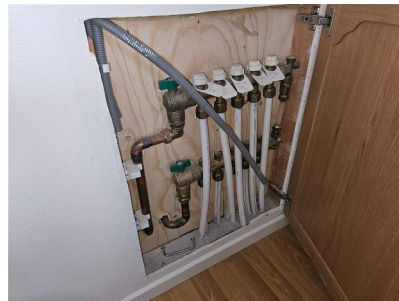
Rörslits i vägg för golvvärmefördelare saknar fuktskydd alternativt skvallerrör ut mot daglig uppsyn.

En rörslits ska ha en vattentät botten och vara försedd med skvallerrör. När det saknas ökar risken för att ett läckage inte upptäcks i tid. Det kan leda till fuktskador i omkringliggande konstruktioner.

Ett fuktlarm kan även monteras i utrymmet för att kunna upptäcka ett eventuellt läckage i tid.
