Besiktningssprotokoll

Anticimex Försäkringsbesiktning i samarbete med Fastighetsbyrån

Fastighetsbeteckning: Tuve 47:122	
Fastighetsadress: Grinekullegratan 8	
Postnummer: 417 42	Ort: Göteborg

Försäkringsbesiktning

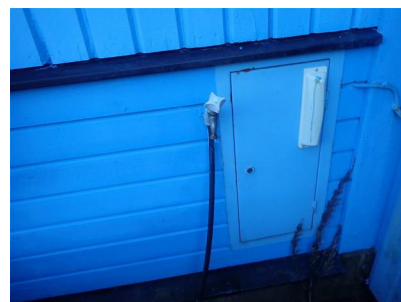
Utvändigt / Sockel

Vattenutkastaren läcker (se även vidare punkt: Krypgrund)

Vi rekommenderar en fördjupad undersökning för att bedöma orsak och omfattning.

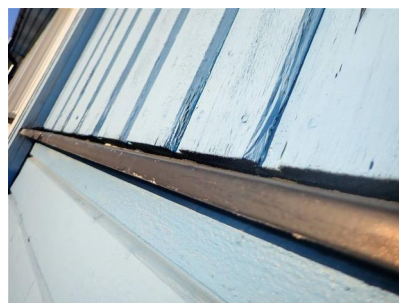
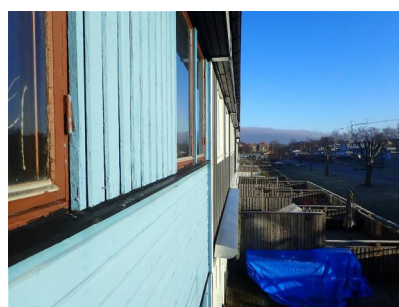
Utvändigt / Fasad

Fasadpanelen är i behov av målning/underhåll, enstaka panelbrädor har mindre rötskador.

Fasadbeklädnad och träkonstruktioner där målningsbehov finns riskerar att få fukt- och rötskador på grund av sämre vattenavvisande förmåga. För att öka livslängden på fasadbeklädnaden rekommenderas målning och underhåll. I samband med ommålning rekommenderas att de rötskadade panelbrädorna byts ut.

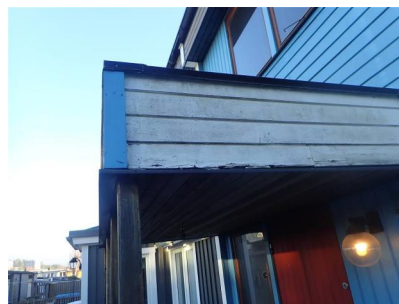
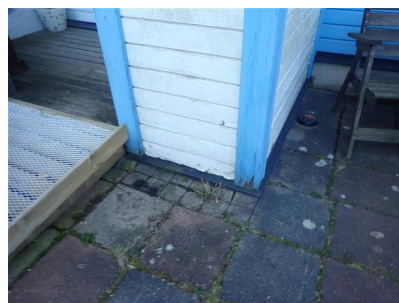
Utvändigt / Farstuvist

Rötskador finns i träkonstruktioner

En kontakt med snickare/byggtreprenör rekommenderas för bedömning av orsak/omfattning samt lämpliga åtgärder, vid åtgärd kontrolleras bakomvarande konstruktioner vad gäller fuktskador.

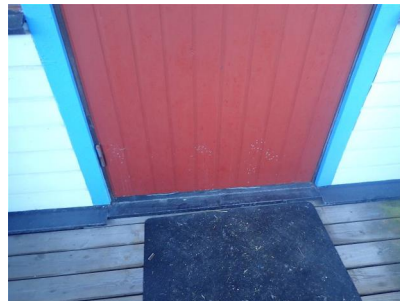
Utvändigt / Dörrar

Dörr är i behov av målning/underhåll.

För att öka livslängden på dörr rekommenderas målning och underhåll.

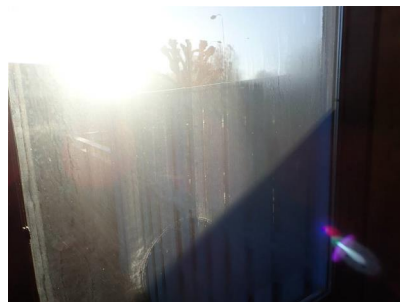
Utvändigt / Fönster

Isolerglas är punkterade (missfärgade/imma mellan rutorna).

Isolerglas som är punkterade tyder på att tätningen mellan rutorna är bristfälliga.

Kontakta glasmästare för åtgärdsförslag och bedömning av omfattningen av ett eventuellt fönsterbyte.

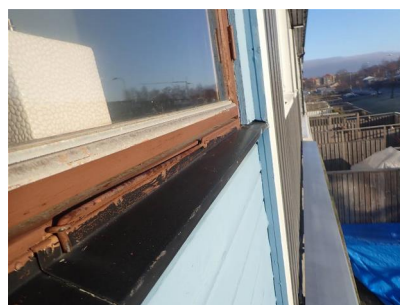
Fönster är i behov av målning/underhåll.

Fönsterbågar och fönsterkarmar där målningsbehov finns riskerar att få fukt- och rötskador på grund av sämre vattenavvisande förmåga.

För att öka livslängden på fönster rekommenderas målning och underhåll.

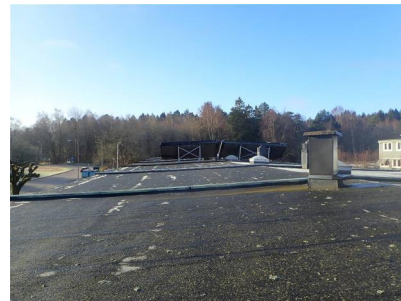
Utvändigt / Tak

Vid besiktningstillfället kunde inte yttertaket beträdas på grund av hög höjd samt aktuell väderlek.

För en komplett besiktning av taket rekommenderas att du anlitar en takspecialist, observera att takomläggning är beställd och ska utföras inom kort.

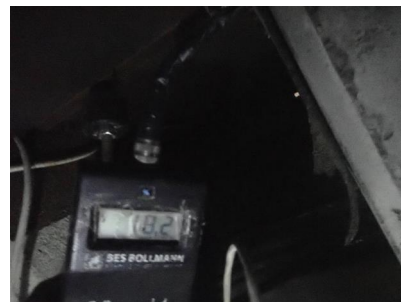
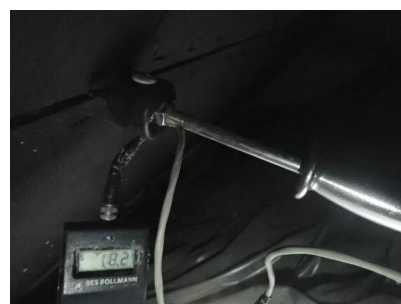
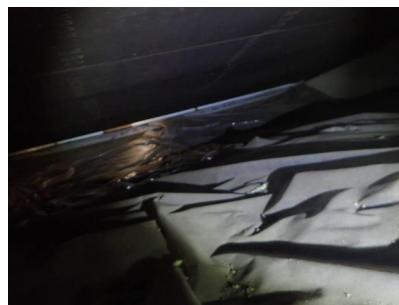
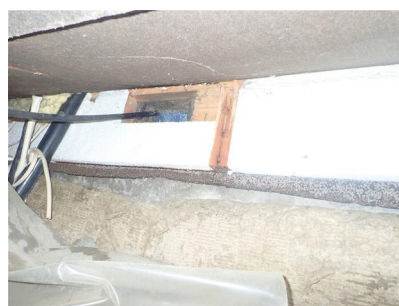
Utvändigt / Krypgrund

Vid kontroll av konstruktionen uppmättes fuktvärden något över kritisk fuktnivå för mikrobiell tillväxt, vidare noterades viss fuktinträning på grundmur/trädetalj på framsida hus som sannolikt härrör från läckande vattenutkastare.

Uteluftsventilerade krypgrunder med bjälklag av organiskt material har ofta fuktskador på grund av naturlig fuktpåverkan. Detta kan resultera i mikrobiella skador.

Risk för mikrobiell tillväxt föreligger om den relativa fuktigheten (RF) i den omgivande luften är över 75% vilket i furuvirke motsvarar en fuktkvot (FK) på 17 %.

Fuktkvoten uppmättes i underkant träbjälklag till 18,2%.

Vi rekommenderar en fördjupad undersökning för att bedöma orsak och omfattning, observera att utrymmet är svårtillgängligt genom ett antal mindre öppningar i grundmurar.

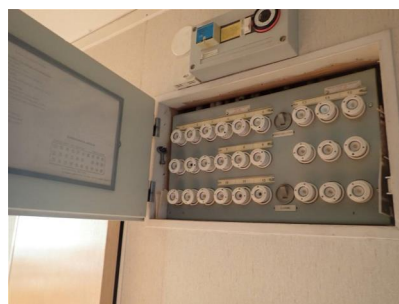
Entréplan / Entréhall

Elanläggningen i huset är sannolikt delvis äldre.

Äldre elanläggningar och elkablar är en säkerhetsrisk.

Kontakta en elektriker för kontroll och åtgärd.

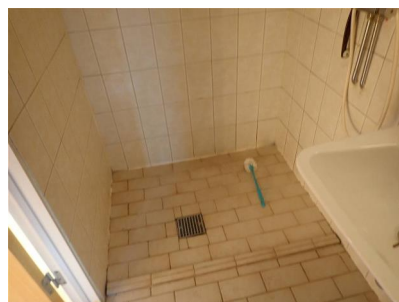
Entréplan / Dusch/Toalett/Bad/Tvätt (allmänt hela huset)

Utrymmena har passerat tiden för sin tekniska livslängd och är i behov av renovering.

Renovering av utrymmena rekommenderas. Kontakta en behörig våtrumsentreprenör för en renovering samt för att säkerställa att rådande branschregler och normer efterföljs. I samband med renoveringen bör omkringliggande konstruktioner kontrolleras för att upptäcka eventuella följdskador.

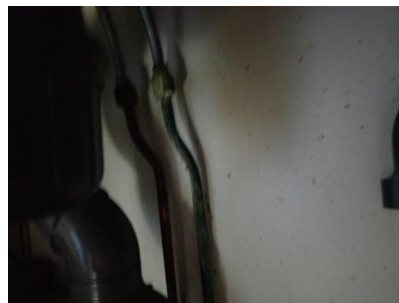
Entréplan / Kök

- ⚠ Fuktskydd saknas under vitvaror samt i diskbänkskåp, vidare noterades även korrosion på vattenledningar/kopplingar.

Utän fuktskydd är det svårt att upptäcka läckage. Vatten kan då tränga in i omkringliggande konstruktioner och orsaka fuktskador.

För att upptäcka eventuella läckage, installera ett fuktskydd.

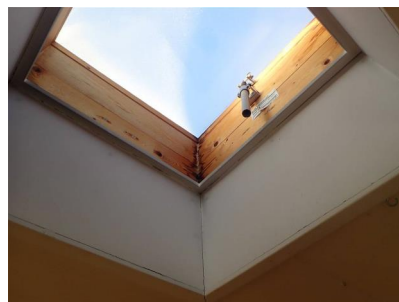
Övre plan / Allrum

- 🔍 Fuktbläckor noterades kring takfönster.

Fuktbläckor kan bero på olika saker, och kan vara ett tecken på en tidigare eller en pågående fuktskada.

Vi rekommenderar en fördjupad undersökning för att bedöma orsak och omfattning.
