# Besiktningssprotokoll

Anticimex Försäkringsbesiktning i samarbete med Fastighetsbyrån

Fastighetsbeteckning: Berget 1:102	
Fastighetsadress: Drabergsvägen 17	
Postnummer: 437 35	Ort: Lindome

Besiktningdatum: 2025-03-03	Protokollnummer: 68878497
Temperatur: 5 °C	Väderlek: Klart
Tekniker: Fredrik Svensson	
E-post: f.svensson@Anticimex.se	
Kontor: Göteborg	
Närvarande: Fastighetsägare Patrik Teply, fastighetsmäklare

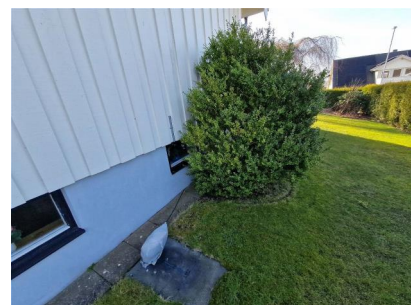
Växter finns i anslutning till grundmur.

När det finns rabatter och växter nära grundmuren finns risk att fukt stannar kvar i väggarna. Detta kan i sin tur orsaka invändiga fuktskador. Området närmast huset rekommenderas att vara fritt från växtlighet.

Sprickor finns i sockel.

Dessa bedöms inte ha lett till bakomliggande skador.

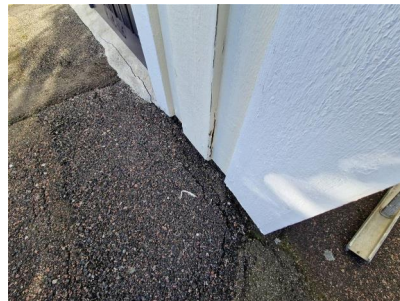
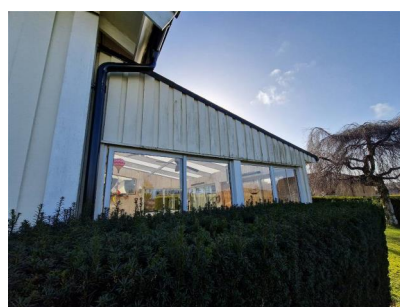
- Enstaka panelbrädor har mindre rötskador (ytterhörn garage). Fasadpanelen är i begynnande behov av målning/underhåll.

Fasadbeklädnad och träkonstruktioner där målningsbehov finns riskerar att få fukt- och rötskador på grund av sämre vattenavvisande förmåga. För att öka livslängden på fasadbeklädnaden rekommenderas målning och underhåll. I samband med ommålning rekommenderas att de rötskadade panelbrädorna byts ut.

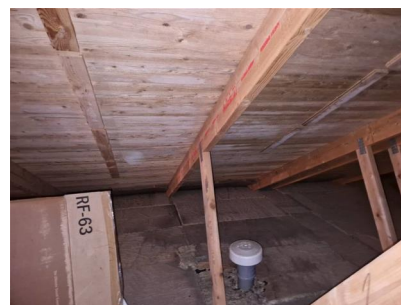
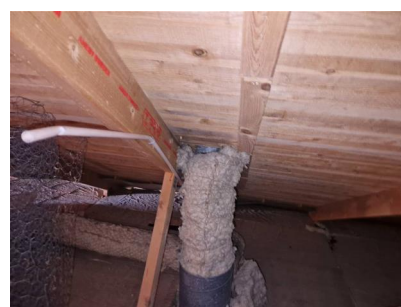
Avluftning avslutas på vind.

När avluftningen avslutas på vinden så finns det en risk att vid ett eventuellt läckage från vakuumentilen kan varm och fuktig luft strömma in i vindsutrymmet med fukt- och luktrelaterade skador som möjlig följd. Detta har till viss del redan skett då det finns en lokal mikrobiell påväxt ovan ventilen. Det rekommenderas att ventilen byts.

Mindre fuktfläck noteras kring takgenomföring på vinden. Detta får ses som förväntat på ett äldre tak, Om fläcken sprider sig bör orsaken utredas.

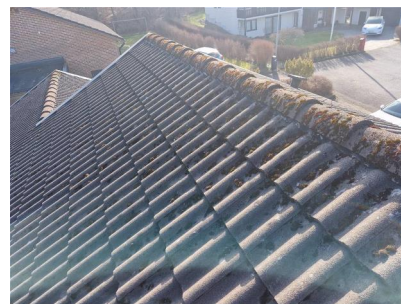
Yttertaket är äldre och börjar närma sig sin tekniska livslängd.

Takpannor, plåtdetaljer och underlagspapp har enligt vår bedömning en begränsad livslängd. Eftersom husets taktäckning är äldre har det ett minskat motstånd mot vatteninträning. Detta i sin tur kan leda till fuktskador på träläkt och vidare ner i underliggande konstruktioner.

Mospåväxt finns på takpannor.

Mossa som växer på taket kan leda till att taktäckningen har ett minskat motstånd mot vatteninträning. Detta i sin tur kan leda till fuktskador på träläkt och takkonstruktionen vilket kan resultera i mikrobiella skador (angrepp av mikroorganismer).

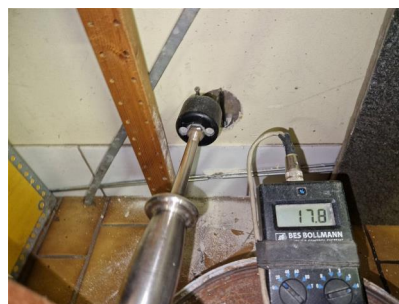
Vid kontroll av konstruktion uppmättes fuktvärden över kritisk nivå för mikrobiell tillväxt och normal lukt upplevdes.

Grundläggningen består av en betongplatta på mark utan underliggande isolering. Ytterväggssyllar har en naturlig fuktpåverkan från mark. Detta kan leda till mikrobiella skador (angrepp av mikroorganismer) som i sin tur kan leda till att mikrobiell lukt sprids till garaget inne miljö.

Risk för mikrobiell tillväxt föreligger om den relativa fuktigheten (RF) i den omgivande luften är över 75% vilket i furuvirke motsvarar en fuktkvot (FK) på 17%.

Provhål togs i garagets yttervägg. Fuktkvoten uppmättes till 17,8% och normal lukt upplevdes i isoleringen.

Denna förhöjda fuktkvot är vanligt förekommande i garage med oisolerad betongplatta som inte värms upp.

Vi rekommenderar en fördjupad undersökning för att bedöma orsak och omfattning. Det är viktigt att tänka på att denna rekommendation om fördjupad undersökning gäller hela garaget.

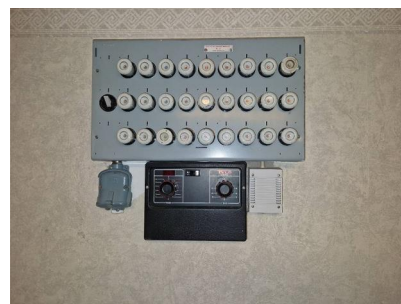
3-fasuttag i metall finns.

Denna typ av uttag tillverkas inte längre då de anses medföra en stor risk för personskada.

Kontakta en elektriker för kontroll och åtgärd.

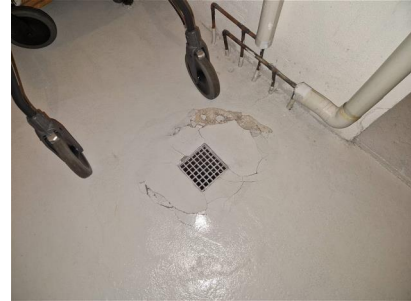
Gjutjärnsbrunnen bör bytas ut vid en framtida renovering då risk finns att den rostar sönder med eventuella lukt/fuktskador som följd.

Fallspacklingen har släppt lokalt kring golvbrunnen. Bedöms bero på utförandet.

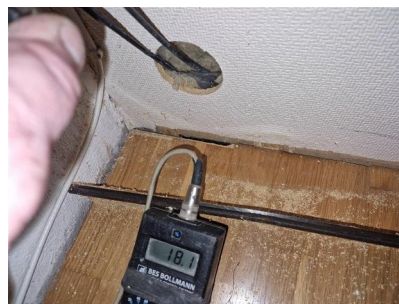
- 🔍 Vid kontroll av konstruktion uppmättes fuktvärden över kritisk nivå för mikrobiell tillväxt och mikrobiell lukt upplevdes.

Källargrundmurar med påreglade isolerade ytterväggar och påbyggda golvkonstruktioner. Dessa konstruktion får ofta skador på grund av naturlig fuktvandring.

Risk för mikrobiell tillväxt föreligger om den relativa fuktigheten (RF) i den omgivande luften är över 75% vilket i furuvirke motsvarar en fuktkvot (FK) på 17%.

Provhål togs i allrummets motfyllda yttervägg. Fuktkvoten uppmättes till 18,1% och normal lukt upplevdes i isoleringen.

I golvväggvinkel i anslutning till provhål 1 upplevs en tydlig mikrobiell lukt från golvkonstruktionen. Provhål togs ej i golvet då det ansågs vara ett onödigt ingrepp då avvikande lukt finns i golvet.

Tröskel släpptes mellan hall och groventré. Golvet i hallen bedöms ligga på en finsatts. Groventrén bedöms ligga på en flytande golvspånskiva dikt an betongplattan. Normal lukt upplevdes från konstruktionerna.

Vi rekommenderar en fördjupad undersökning för att bedöma orsak och omfattning. Det är viktigt att tänka på att denna rekommendation om fördjupad undersökning gäller hela källarplanet med organiska konstruktioner i anslutning till betonggolv och motfyllda ytterväggar.
