Besiktningssprotokoll

Anticimex Överlåtelsebesiktning av småhus - nivå 2

Fastighetsbeteckning: Rydboholm 1:287	
Fastighetsägare: Eva Öster	
Fastighetsadress: Vattuvägen 9	
Postnummer: 515 34	Ort: Viskafors

Besiktningdatum: 2025-03-03	Protokollnummer: 68865756
Temperatur: 5 °C	Väderlek: Molnigt
Tekniker: Andreas Olla	
E-post: andreas.olla@anticimex.se	
Kontor: Borås	
Närvarande: Fastighetsägare Son till fastighetsägare

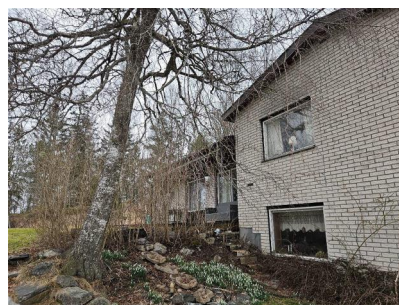
Utvändigt / Markförhållanden

Delar av marken lutar mot huset, det finns växter och träd intill grunden och huset.

Detta medför en ökad fuktbelastning för husets grundläggning, vilket i sig kan leda till fuktrelaterade skador. Växternas/trädets rötter kan även skada husets grundmurar och eventuella markledning samt att trädet medför ett ökat underhållsbehov av taket tak var skräp som landar på taket.

För att minska risken för skador bör man överväga att ta bort växterna samt de träd som finns intill huset.

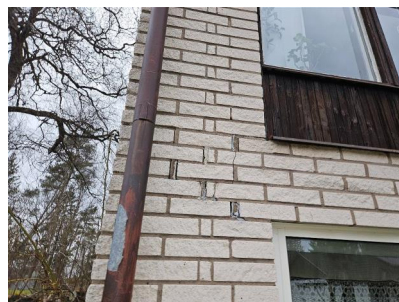
Utvändigt / Fasad

Vid södra och västra sida noterades flera sprickor och enstaka frostskaade stenar i fasaden, främst i anslutning till hörn och fönsteröppningar. Vidare noterades att fasadpanelen under fönsterpartiet till vardagsrummet är torrsprucken och bör bytas ut.

Kontakta en murare för att kontrollera fasaden för att bedöma en lämplig åtgärd.

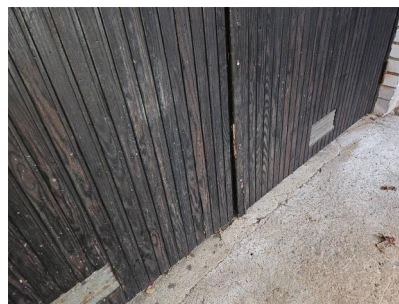
Utvändigt / Dörrar

Garagport är av äldre standard och ytskikt har lagats samt att entrédörren inte har något tröskebleck och har begynnande underhållsbehov.

Detta anses dock inte kunna leda till följdskador då de skitter skyddande under balkongen.

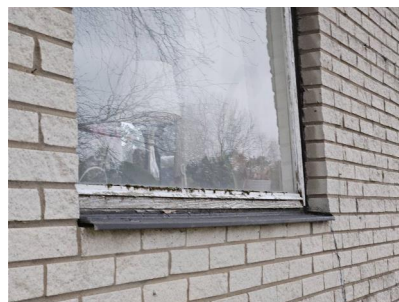
Utvändigt / Fönster

Merparten av husets fönster är i behov av målning/underhåll då det förekommer färgsläpp och torrsprickor, var av ett av vardagsrummets västra fönster är i sämre skick och bör bytas ut i bågen separerat och fönstret inte går att stänga.

Fönsterbågar och fönsterkarmar där målningsbehov finns riskerar att få fukt- och rötskador på grund av sämre vattenavvisande förmåga, vilket till viss del redan skett.

För att öka livslängden på fönster rekommenderas målning och underhåll.

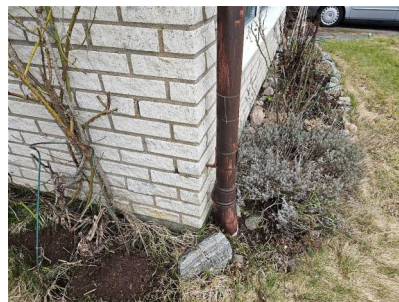
Utvändigt / Hängrännor / Stuprör

Hängrännor och stuprör är till viss del äldre och har färgsläpp och rostangrepp, hängrännor och är skräpfyllda och behöver rensas vissa stuprör saknas lövsilar.

Brister på husets takavvattning leder ofta till läckage, vilket i sig kan leda till fuktrelaterade skador.

Förslagsvis byts båda hängrännor och stuprör ut i samband med framtida takrenovering var men då bör se till att samtliga stuprör har lövsilar och att stuprörens falsar vänd ut från fasaden.

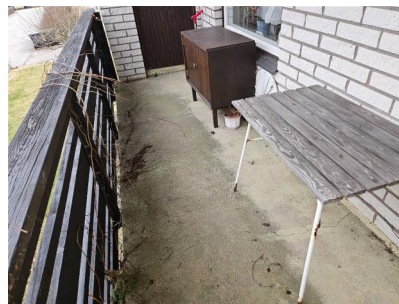
Utvändigt / Balkong

Balkongen har inget ovanliggande tätskikt samt att räcker är i behov av målning/underhåll.

Avsaknaden av tätskikt ökar risken för fuktrelaterade skador på betongbjälklaget på grund av sämre vattenavvisande förmåga. Träkonstruktioner i behov av underhåll löper ökad risk för rötskador.

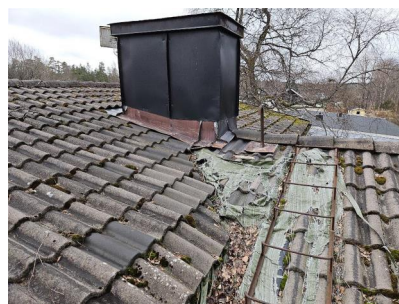
Utvändigt / Tak

Yttertaket är till viss del i sämre skick då det bl.a. finns otätheter som har lagats proviriskt med en presenning, det finns lokala skador på underlagstaket som behöver repareras samt att vissa delar av plåtarbeten är äldre.

Kontakta en takläggare för att renovera yttertaket. I samband med detta behöver underlagstaket och underliggande konstruktioner kontrolleras för att bedöma omfattningen av följskadorna.

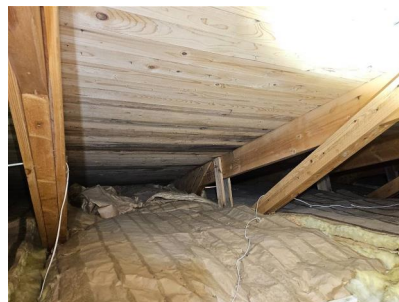
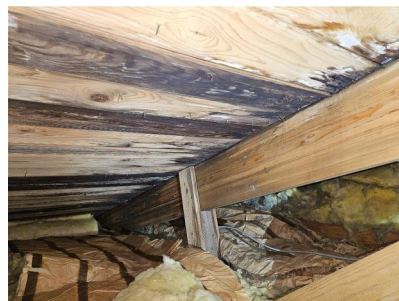
Utvändigt / Vind

Vidnockvinden på övre etaget ovan kök och vardagsrummet noterades missfärgningar av mikrobiell påväxt på underlagstaket.

I kombination med att det inte finns någon mekanisk ventilation i våtutrymmena och tvättstugan är detta ett tecken på att vinden tillförs fukt inifrån bostaden. Observera att besiktning av bostadens ventilationssystem inte har ingått i uppdraget.

Från båda vindsutrymmena noterades fuktfläckar, lokala skador på underlagstaket som bedöms ha orsakats av otätheter i yttertaket, Se "Utvändigt - Tak"

För att komma tillrätta med detta kan fuktillförseln inifrån bostaden behöva minskas. Det kan göras genom att ventilationen i bostaden förbättras samt att eventuella otätheter i vindsbjälklaget (tak-/väggvinklar, taklucka med mera) tätas. Läs Anticimex faktablad om oppvärmda vindsutrymmen för tips och råd.

Observera attnockvinden ovan övre etage endast kunnat besiktigas från luckan då landgångar saknas. Förslagsvis kontrolleras resterande delar av vinden och underlagstaket i samband med framtida takreovering.

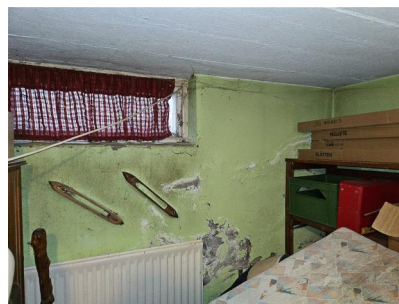
Suterräng & Källarplan / Allmänt

Det förekommer lokala puts- och färgsläpp på delar av vissa grundmurar.

Detta är ett tecken på att källarens utvändiga fuktskydd inte längre fungerar tillfredsställande.

Observera att viss del fuktgenomslagen misstänks att ett samband med att stuprören ställts för att fylla på de regntunnorna som finns på baksidan. Då regntunnorna är överfyllda har regnvattning översvämmat mot intilliggande grundmurar.

För att åtgärda detta måste källarens utvändiga fuktskydd förbättras. Läs Anticimex faktablad om källare för tips och råd.

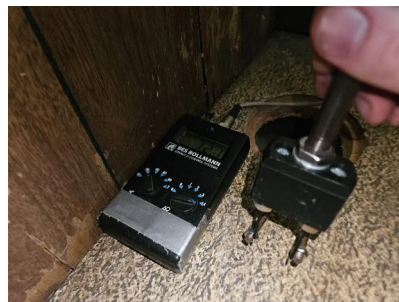
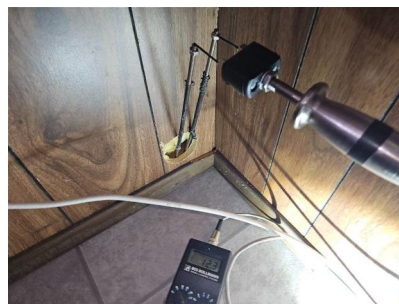
Suterräng & Källarplan / Allrum/salong

Utrymmet har försetts med ett uppreglat golv som klätts med laminat samt utraglade vägkonstruktioner med laminatpanel.

I anslutning till tvättställen noterades att laminatgolvet till viss del är fuktskadat samt att det förekommer lokala områden med svikt i golvkonstruktionen.

Vid provhåtagning i golvet i anslutning till tvättstället noterades att golvkonstruktionen byggts med träreglar som vilar på distanser med underliggande plastfolie. Även om fuktkvoten i golvregel uppmättes till 12,1%, vilket är under gränsvärdet (17%) för mikrobiell påväxt noterades en mikrobiell lukt i provhålet samt att golvspånskivan har svällt och skadas från tidigare läckage/vattenskada och med sedermera torkat ut.

Vid provhåtagning i utreglad väggkonstruktion som byggts mot grundmur som till viss del är motfylld noterades inga avvikande lukter samt att fuktkvoten uppgavs till 12,3%.

I källare eller vid oisolerade plattor på mark bör man undvika just organiska & täta material mot väggar och golv på grund av riskerna för just naturlig fuktvandring och mikrobiell påväxt. Kontrollera och ersätt därför drabbade golv/väggkonstruktionerna som finns samt täta och organiska material med fuktsäkra alternativ eller lösningar. I samband med detta bör bakomliggande konstruktioner kontrolleras efter eventuella följdskador samt att grundmurarnas fukttillskott undersök för bedömning av lämplig åtgärd.

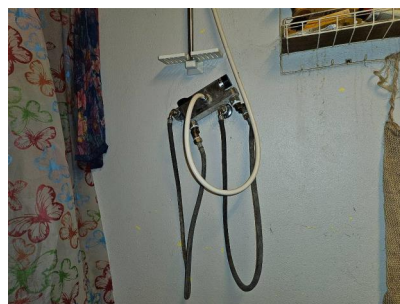
Suterräng & Källarplan / Tvättstuga med dusch

Utrymmet är av äldre standard där anslutet tätskikt saknas och golvbrunnarna är rostangripna.

Sett till att kringliggande konstruktioner är byggda med mineraliska material bedöms detta inte kunna leda till kritiska skador, dock kan färg släppa från underlaget om väggar och golv vattenbegjuts regelbundet vilket till viss del redan skett.

Vidare noterades att duschblandaren är lös och inte bör användas för en den bytts ut eller monteras ihop med passades duschkabin.

Vid framtida renovering bör utrymmet golvbrunnar bytas ut.

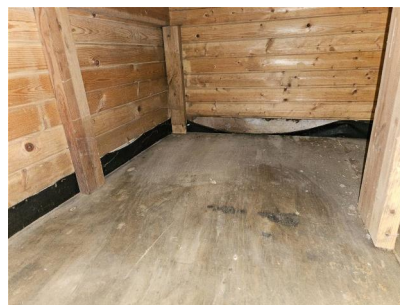
Suterräng & Källarplan / Bastu

Bastuns golv och väggar har klätts med påbyggda vägg och golvkonstruktion klädda med bastupanel och plywood. Väggspanel och plywoodskivorna har till viss del missfärgningar av mikrobiell påväxt vilket bedöms ha orsakats att bastuns inte ventilerats ut efter användning. Vid fuktmätning i plywoodskivorna noterades inga förhöjda fuktindikationer och ingen avvikande lukt noterades.

Träkonstruktioner som ligger i direkt kontakt med husets betonggolv och motfyllda grundmurar riskerar att drabbas av fuktrelaterade skador genom naturlig fuktvandring.

Vid framtida renovering för man överväga att byta ut bastun påbygga golv och väggkonstruktioner mot mer lämpade material. Tills dess bör påväxten tvättas bort samt att man säkerställer att bastun ventileras ut efter användning.

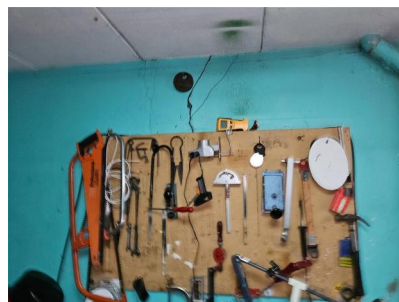
Suterräng & Källarplan / Garage

I utrymmet noterades en spricka i grundmuren som från utsidan endast medfört en viss förskjutning mellan fasadskiften i hörnet.

Detta i sig bedöms inte ha lite till kritiska följdskador samt att sprickan bedöms som äldre.

Vidare noterades att utrymmet golvbrunn är äldre/rostangripen och bör bytas ut i samband med renovering eller förändringar för att undvika att den rostar söder.

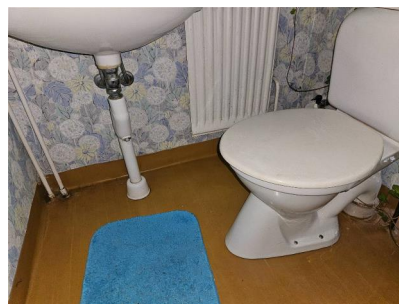
Suterräng & Källarplan / Toalett

Limmad plastmatta finns på betongplattan.

På grund av naturlig fuktpåverkan från mark riskerar plastmattan att släppa från underlaget. Mattan och limmet kan också avge en kemisk lukt som sprids till boendemiljön.

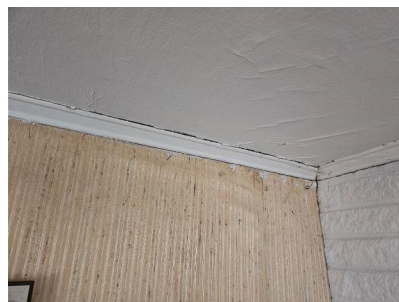
Övre plan / Allmänt

På övre plan noterades missfärgningar och lokala skador på ytskikt vid innertak i entréhall och kök samt på tak/väggvinkel i vardagsrummet.

Vid fuktindikering noterades inga avvikelser. Se även "Utvändigt - Tak" & "Utvändigt - Vind"

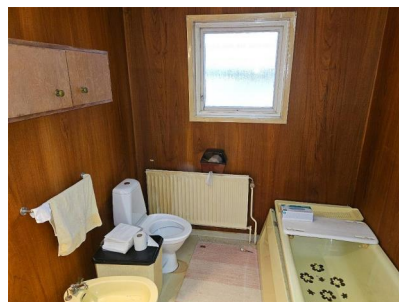
Övre plan / Badrum

Badrummet är av äldre standard och bedöms ha uppnått sin tekniska livslängd då bl.a. golvbrunnen är rostangripen och det finns rörgenomföringar i golvet. Vid fuktindikering noterades inga avvikelser.

Kontakta en behörig våtrumsentreprnör för att renovera utrymmet. I samband med detta bör kringliggande konstruktioner kontrolleras efter eventuella följdskador samt att golvbrunnen bör bytas ut.

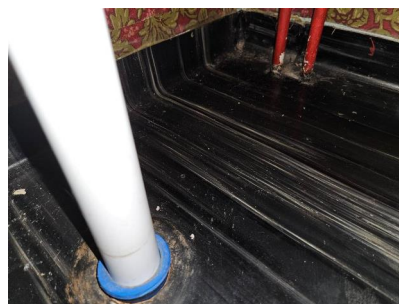
Övre plan / Toalett

Utrymmet är av äldre standard och det finns otätheter vid rörgenomföringar i golvet.

Vid framtida renovering bör utrymmet renoveras efter gällande branchregler för att minska risken för skador och lättare upptäcka eventuella läckage.

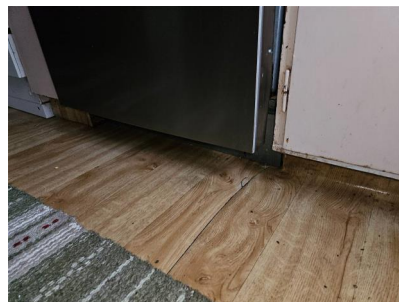
Övre plan / Kök

Det finns inget fuktskydd i diskbänksskåpet eller under vitvaror.

Utan fuktskydd är det svårt att upptäcka läckage från rörledningar. Vatten kan då tränga in i omkringliggande konstruktioner och orsaka fuktskador.

För att upptäcka eventuella läckage, installera ett fuktskydd.
