Besiktningssprotokoll

Anticimex Försäkringsbesiktning i samarbete med Fastighetsbyrån

Fastighetsbeteckning: Byn1:107	
Fastighetsadress: Önsjön 124	
Postnummer: 836 95	Ort: Ås

Besiktningdatum: 2025-03-03	Protokollnummer: 68873244
Temperatur: 2 °C	Väderlek: Mulet
Tekniker: Evelina von Sneidern	
E-post: evelina.von.sneidern@Anticimex.se	
Kontor: Sundsvall	
Närvarande: Fastighetsägare

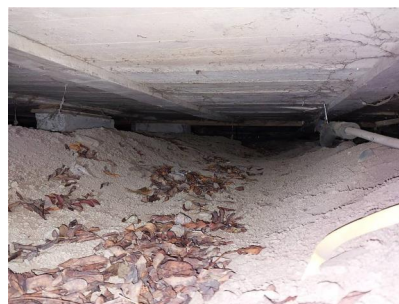
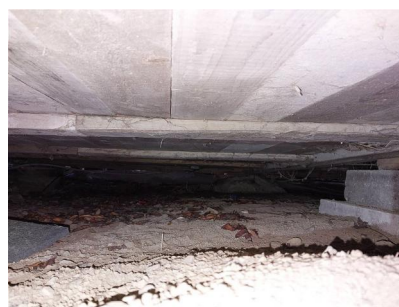
Utvändigt / Plintgrund

- ⚠ Stora delar av grundläggningen är obesiktad pga. låg höjd.

Golvbjälklaget ovan den uteluftsventilerade plintgrunden riskerar att drabbas av fuktskador på grund av naturlig fuktpåverkan. Detta kan i sin tur leda till mikrobiella skador (angrepp av mikroorganismer) som kan leda till att mikrobiell lukt sprids till boendemiljön. Fuktkvoten uppmättes till 16 % i trossbotten.

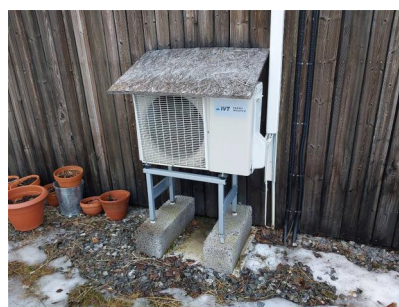
Utvändigt / Sockel

- ⚠ Kondensvatten från luftvärmepumpens utedel leds inte bort från husgrunden.

Detta medför ökad risk för att vatten tränger in i anslutande konstruktioner, vilket i sin tur kan leda till fuktrelaterade skador. Observera att besiktning av byggnadens värmesystem eller värmepumpen inte har ingått i uppdraget.

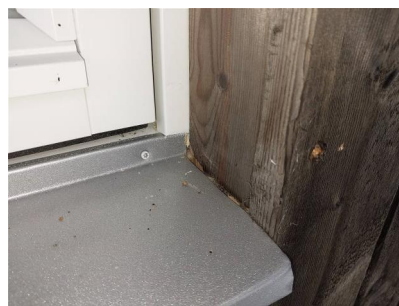
Utvändigt / Fönster

⚠ Vissa fönsterbleck saknar uppvik mot gavlar.

Detta innebär risk att vatten rinner in i väggen vilket i sin tur kan leda till fuktskador i väggkonstruktionen.

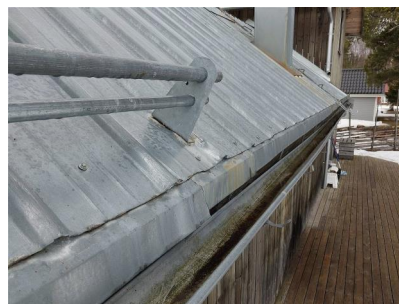
Utvändigt / Hängrännor / Stuprör

⚠ -Hängrännor lutar fel på del av hus.

När hängrännor har en felaktig lutning finns risk att regnvatten svämmar över vilket i sin tur kan leda till fuktskador på fasad och sockel.

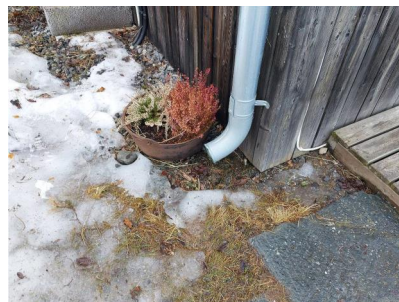
Enstaka stuprör avslutas nära husliv.

Stuprör som avslutas intill husliv (ovan mark) kan medföra en ökad fuktbelastning på grundmur/sockel med fuktrelaterade skador som följd.

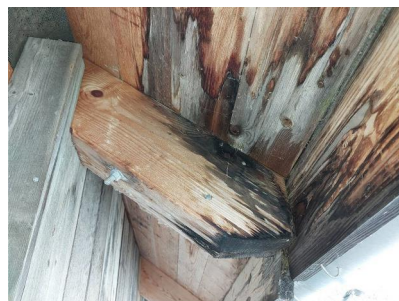
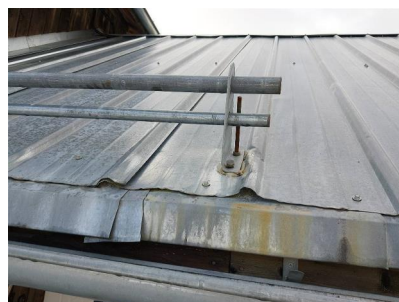
Utvändigt / Tak

Yttertaket ser i stort fint ut, dock noterades en fuktskada på takutskott vid entrén. Kontakta takläggare för kontroll och åtgärd.

Fuktskada noterades i takfot.

Rekommenderar kontakt med takläggare för kontroll och åtgärd.

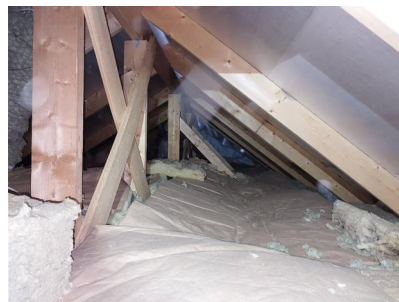
Utvändigt / Vind

- ✓ Vid kontroll av vinden ovan ursprungshus uppmättes fuktvärden under kritisk fuktnivå för mikrobiell tillväxt och en normal lukt upplevdes. Fuktkvoten i underlagstak/takbjälkar uppmättes till 11 %.

Då landgångar saknas har jag ej kunnat krypa hela vägen in på vinden.

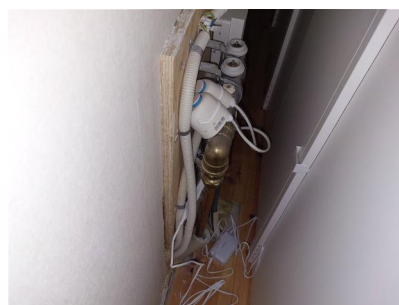
Övre plan (öster) / Sovrum

- ✎ Rörlits saknar vattentät botten.

En rörlits bör ha en vattentät botten och vara försedd med skvallerrör.

Vattenlarm finns installerat.

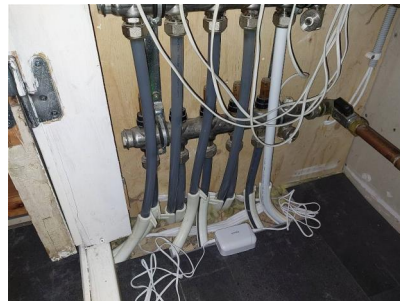
Entréplan / Entréhall

Rörslits saknar vattentät botten.

En rörslits bör ha en vattentät botten och vara försedd med skvallerrör.

Vattenlarm finns installerat.

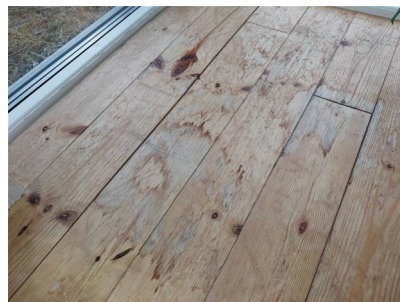
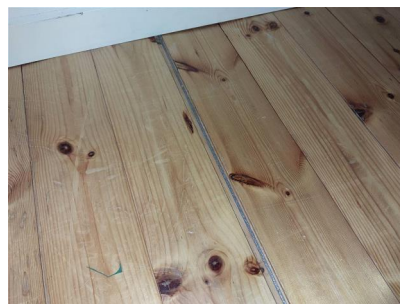
Entréplan / Vardagsrum

-Missfärgningar noterades på golv.

Dessa bedöms torra.

-Golvbrädor har torkat isär.

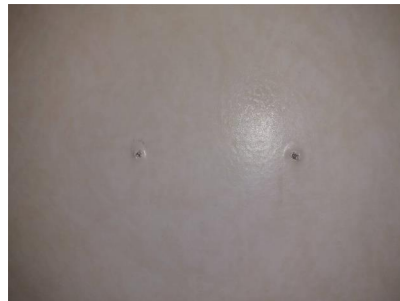
Entréplan / Dusch/Toalett 1

Mindre hål noterades i väggbeklädnad.

Täta dessa med lämplig våtrumsvog.

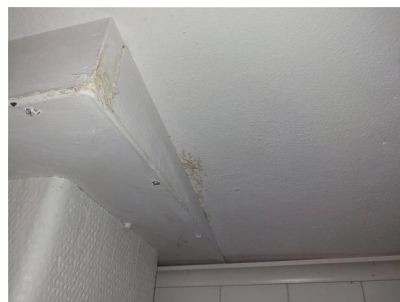
Missfärgningar noterades kring kaminrör i tak.

Bedöms torrt.

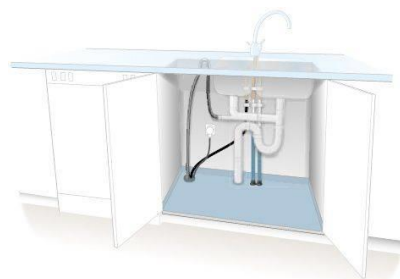
Fuktskydd saknas i diskbänksskåp och under kyl/frys.

För att lättare upptäcka eventuella läckage, installera fuktskydd.

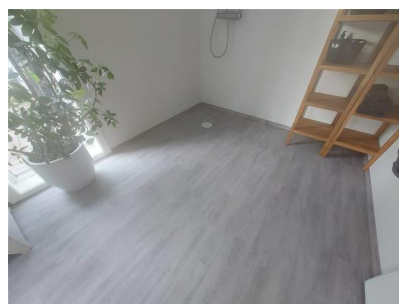
Entréplan / Dusch/Toalett 2

- ✓ Inget att notera.

Fuktindikering i utrymmet gav inga förhöjda fuktindikationer.

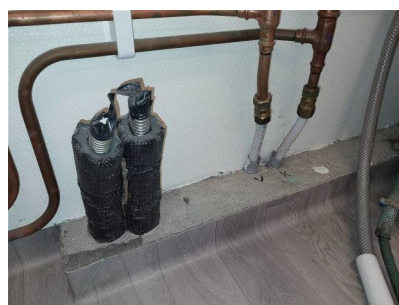
Entréplan / Tvättstuga

- ⚠ Rörgenomföring finns i klack på golv.

Rörgenomföringar i golvet medför en ökad risk för att vatten tränger ner i omkringliggande konstruktioner och orsakar fuktskador. Rörgenomföringar som bryter golvets tätskikt ska undvikas så långt det går i syfte att minimera risken för vattenskada.

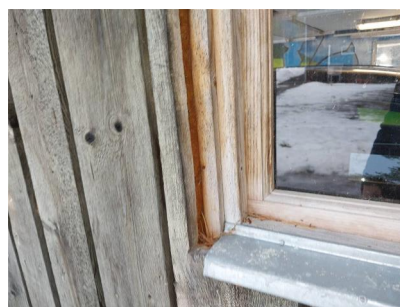
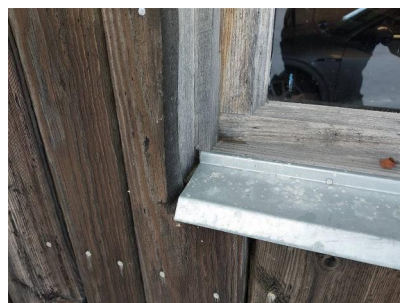
Utvändigt / Fönster

- Otätheter noterades mellan fasad och fönster.
- Uppvik saknas på fönsterbleck.

Detta innebär risk att vatten rinner in i väggen vilket i sin tur kan leda till fuktskador i väggkonstruktionen.

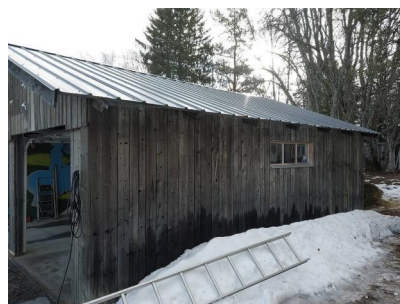
Utvändigt / Hängrännor / Stuprör

- Hängrännor och stuprör saknas.

När hängrännor saknas utsätts fasad och grund för ökad fuktbelastning, vilket i sin tur kan leda till fuktskador i bakomliggande konstruktioner.

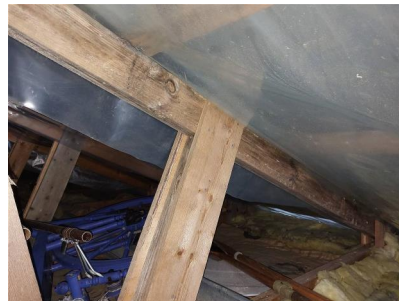
Utvändigt / Vind

Mikrobiell påväxt finns på takstolar och spikläkt.

Den upptäckta mikrobiella påväxten på underlagstaket kan vara ett tecken på att vinden tillförs fukt inifrån bostaden och/eller uteluften.

Vi rekommenderar en fördjupad undersökning för att bedöma orsak och omfattning.

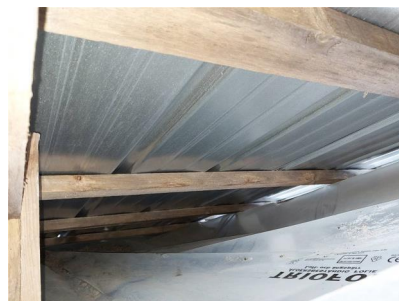
Kondensskydd är bristfälligt. Har släppt och otätheter finns.

Kondensvatten kan droppa ned och absorberas i isoleringens översta skikt och torkar då oftast utan att det leder till någon skada. Eftersom ett kondensskydd även leder bort vatten från smärre läckage, vid spikhål, skarvar och dylikt, ställs större krav på yttertaketets täthet om kondensskydd saknas. När kondensskydd saknas finns en ökad risk för fuktskador i de omkringliggande konstruktionerna.
