Landvetter 4:38

Backavägen 72

| Uppdragsnummer | B4930 |
| Besiktningsdatum | 2025-03-02 |

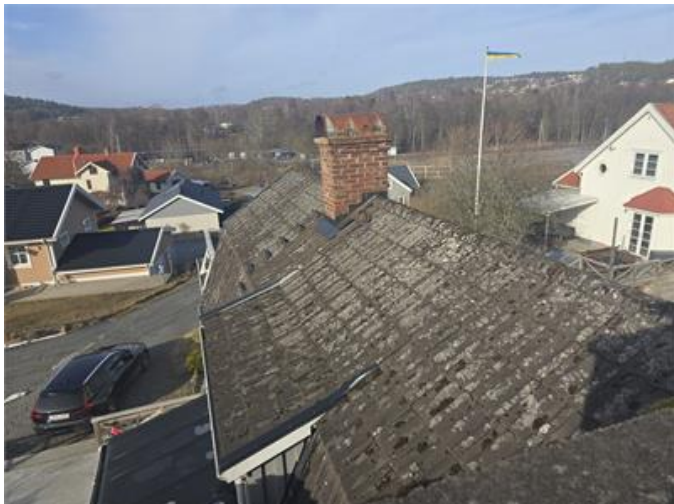
| Besiktningsresultat | | | | | |
|---|---|---|---|---|---|
| Tak | | x | | | Yttertak är kontrollerat från marknivå, plåttak baksida samt taksteg. Yttertaket har uppnått tiden för sin tekniskt förväntade livslängd. Brister förekommer, ex.vis är underlagspappen spröd och plåtarbeten har rostangrepp. Frysskador på murstock. Se kommentar/riskanalys. |

Då taktäckningen är av äldre standard har det ett minskat motstånd mot vatteninträngning. Detta i sin tur kan leda till fuktskador på takkonstruktionen vilket kan påverka byggnaden och dess inomhusklimat negativt.

Översiktsbild, äldre yttertak.

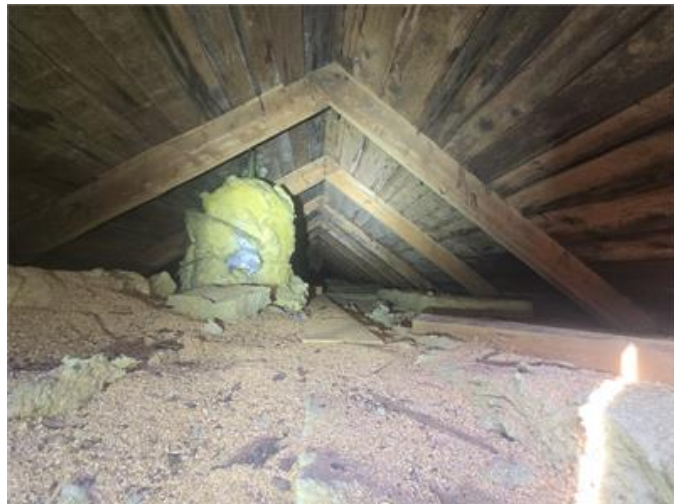
| Besiktningsresultat | | | | | |
|---|---|---|---|---|---|
| | | | x | | Från luckan noterades fuktfläckar och mikrobiell påväxt i/på underlagstaket. Se kommentar/riskanalys. |

När det finns brister i tätningen mellan ett kallt och ett varmt utrymme finns det en risk att relativt varm och fuktig luft kommer ut från det varma utrymmet till det angränsande kalla utrymmet och träffar en kall yta och kondenserar. Missfärgning på yttertakskonstruktionen är en indikering på att inneluften har kommit ut i vinden så att ett gynnsamt klimat för en mikrobiell tillväxt har uppstått. Det kan vara en indikering på att ventilationen inomhus är undermålig. Får detta fortgå finns det en risk att man kan få skador på konstruktioner som i en förlängning påverkar byggnaden och inomhusmiljön negativt.

Översiktsbild vindsutrymme, bild från luckan.

Vidare rekommenderas det en vidare undersökning för att undersöka fläckarna som noterades samt fastställa dess orsak och omfattning.

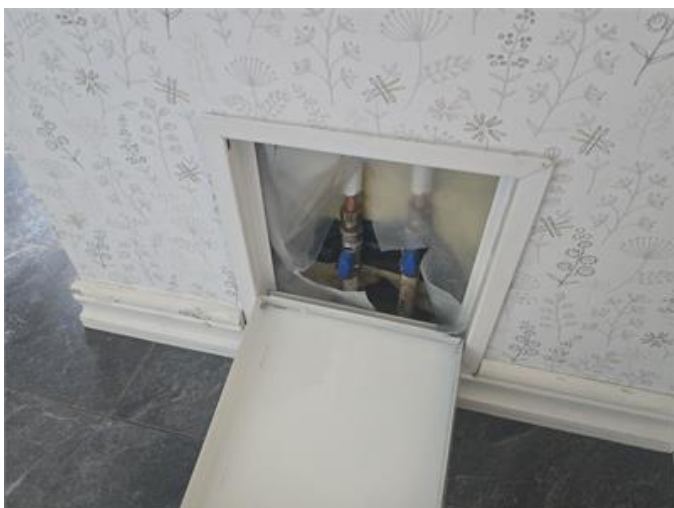
| Besiktningresultat | | | | | |
|---|---|---|---|---|---|
| Entréhall | | X | | | I väggen finns inbyggda rörkopplingar som nås via en plåtlucka i väggen. Under/kring dessa finns inget vattentätt skikt, i händelse av läckage riskerar vatten att orsaka fuktskador i dess kringliggande konstruktioner. |

Kopplingsskåp i entréhall, entréplan.

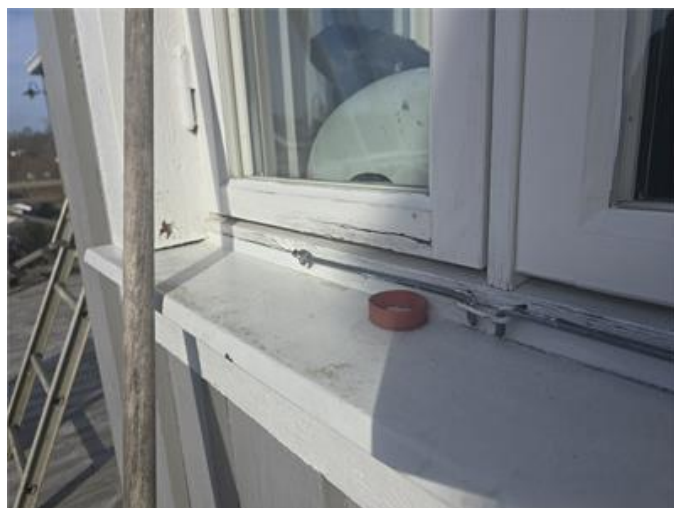
| Besiktningsresultat | | | | | |
|---|---|---|---|---|---|
| Fönster/dörrar | | | x | | Balkongdörr övre plan fuktpåverkad och i behov av översyn. Målning/underhållsbehov förekommer på husets fönster/dörrar, företrädesvis på solexponerad sida. Se kommentar/riskanalys. |

När det finns brister i underhållet och kittningen av fönster och snickerier finns det en risk att man kan få skador i det organiska materialet vilket kan påverka byggnaden och inomhusmiljön negativt.

Exempelbild, målning/underhållsbehov fönster.

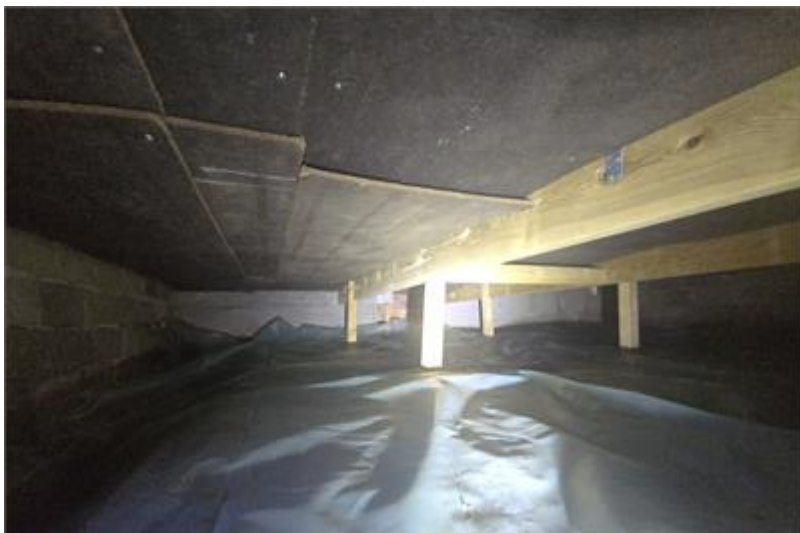
Krypgrund är en riskkonstruktion. Stickprovsmässiga Fuktkvotsmätningar utfördes i blindbotten och träreglar med värden mellan 17-19%FK, där gränsvärdet för mikrobiell tillväxt brukar anges till ca 17%FK.

Utiifrån erfarenhet betraktas krypgrunder som riskkonstruktioner. På grund av förhöjd fuktstatus- dels orsakad av fuktvandring från marken och dels orsakad av uteluft som släpps in i grunden främst under den varma tiden av året – kan följdskador med negativ inverkan på såväl byggnaden som inomhusmiljön uppstå i utrymmet och angränsande konstruktioner (t.ex. överliggande bjälklag och uppreglad golvkonstruktion).

Notera att stickprovsmässig undersökning är utförd samt att mätvärden normalt sett kan variera över årstiderna. För att säkert fastställa konstruktionens kondition och fuktstatus måste en mer omfattande undersökning utföras.
