# Besiktningssprotokoll

Anticimex Försäkringsbesiktning i samarbete med Fastighetsbyrån

Fastighetsbeteckning: Brohyttan 2:9	
Fastighetsadress: Brohyttan 12	
Postnummer: 716 93	Ort: Fjugesta

Besiktningdatum: 2025-03-03	Protokollnummer: 68870573
Temperatur: 8 °C	Väderlek: Klart
Tekniker: Christian Åkerlund	
E-post: Christian.Akerlund@anticimex.se	
Kontor: Örebro	
Närvarande: Fastighetsägare Michael Victorén: Anticimex

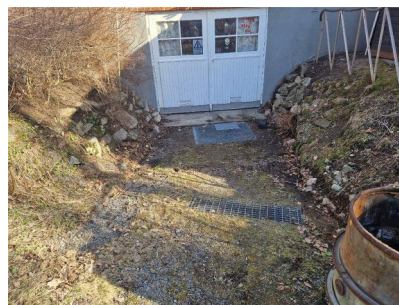
Marken lutar mot huset lokalt.

Detta innebär en ökad fuktbelastning mot grunden vilket i sin tur kan orsaka fuktskador i huset.

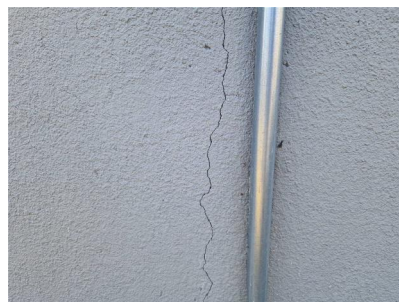
Sprickor finns i sockel.

Dessa bedöms inte ha lett till bakomliggande skador.

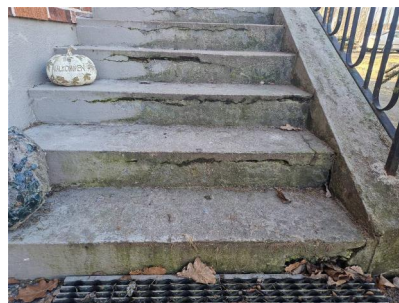
Sprickor och frostsprängningar förekommer i trappan.

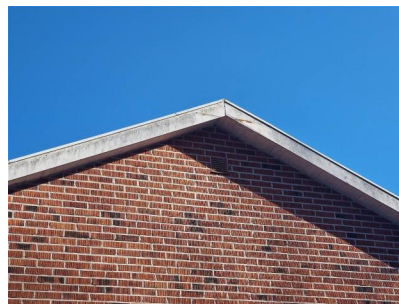
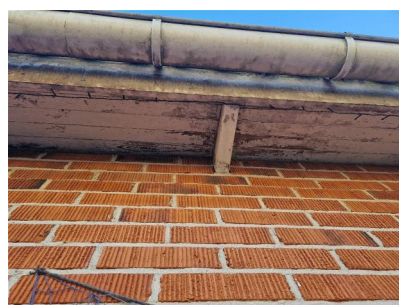
Vindskivor och takutsprång är i behov av målning/underhåll.

Träkonstruktioner där målningsbehov finns riskerar att få fukt- och rötskador på grund av sämre vattenavvisande förmåga.

För att öka livslängden på dessa delar rekommenderas målning och underhåll.

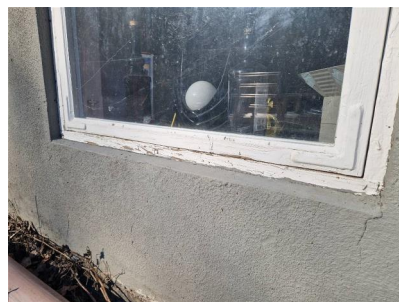
Fönster är i behov av målning/underhåll.

Fönsterbågar och fönsterkarmar där målningsbehov finns riskerar att få fukt- och rötskador på grund av sämre vattenavvisande förmåga.

För att öka livslängden på fönster rekommenderas målning och underhåll.

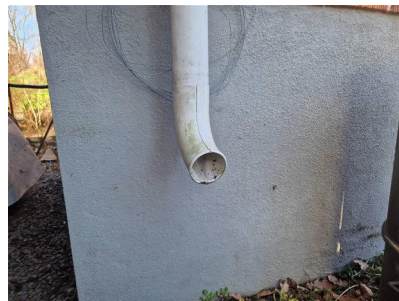
Stuprör avslutas nära husliv lokalt.

Stuprör som avslutas intill husliv (ovan mark) kan medföra en ökad fuktbelastning på grundmur/sockel med fuktrelaterade skador som följd.

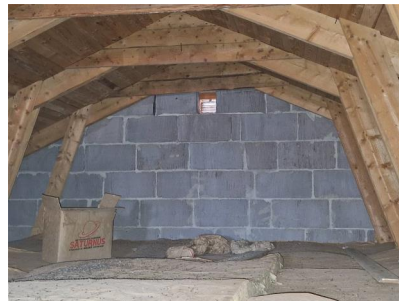
Blå lättbetong finns i byggnaden.

Denna typ av lättbetong är i vissa fall radonhaltig.

Vi rekommenderar en radonmätning eller att du kontrollerar om radonmätning har genomförts tidigare.

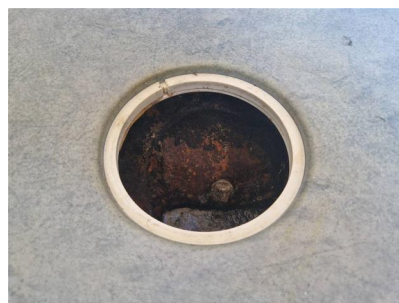
Våtutrymmet har äldre yt-/tätskikt.

Eftersom funktionen, som innebär att ytskiktet/tätskiktet ska vara vattentätt, kan vara nedsatt finns en ökad risk att kan vatten tränga igenom ytskiktet/tätskiktet med vattenskador i omkringliggande konstruktioner som följd.

Äldre gjutjärnsbrunn med anslutet tätskikt.

Gjutjärnets grova struktur gör det svårt att ansluta tätskiktet på ett bra sätt. Detta innebär risk för läckage i anslutningen vilket i sin tur kan orsaka fuktskador i omkringliggande konstruktioner.

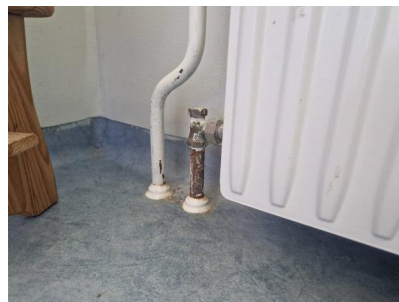
Rör genomföring finns i golvet.

Rör genomföringar i golvet medför en ökad risk för att vatten kan tränga ner i omkringliggande konstruktioner och orsaka fuktskador. Vid uppbyggnaden av utrymmet var detta tillåtet och utförandet anses därför vara fackmässigt utfört. I dagens branschregler är detta inte längre tillåtet.

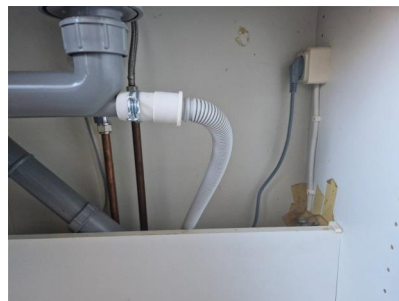
Upphångningsbygel saknas på avloppslang från diskmaskinen.

När upphångningsbygel saknas ökar risken för brott på slangen med läckage som möjlig följd.

För att hindra brott på avloppsslang rekommenderas komplettering av upphångningsbygel.

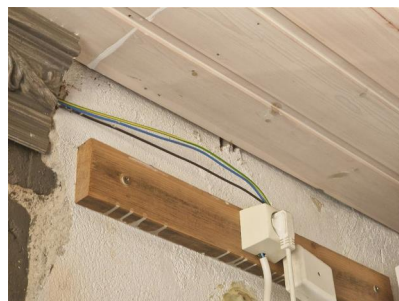
Elinstallationer i utrymmet är inte fackmässigt utförd.

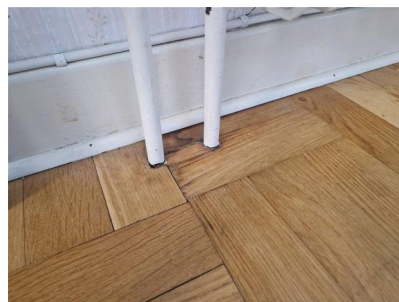
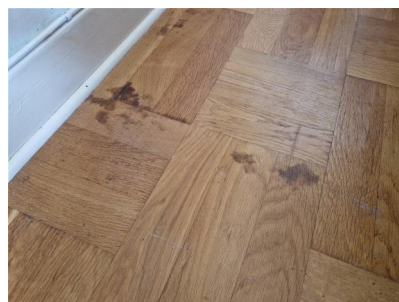
- ✎ Missfärgningar noterades på golv.  
- Fuktindikering utan anmärkning.

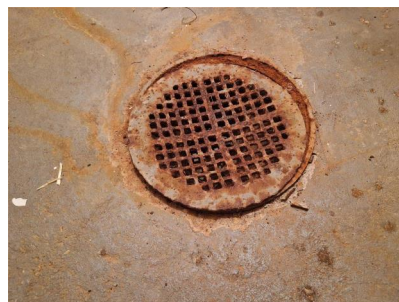
Äldre gjutjärnsbrunnar förekommer.
