**Fastighetsuppgifter**

Ellboj 21

Stockenströms väg 40F

| Uppdragsnummer | A31848 |

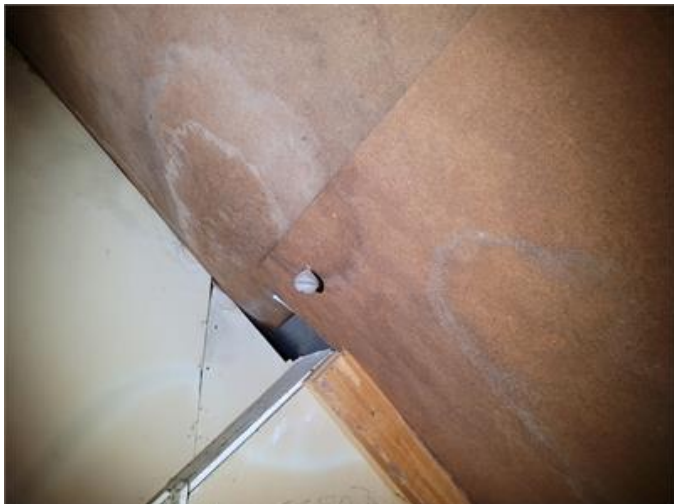
| Besiktningsresultat | | | | | |
|---|---|---|---|---|---|
| Vind | | X | | | <ul style="list-style-type: none"> <li>- Fuktfläckar förekommer på underlagstak av board, vilket är relativt normalt för konstruktionstypen. Takets insida bör regelbundet kontrolleras.</li> <li>- Fuktfläckar förekommer på landgång och isoleringsskivor. Fuktindikering har utförts stickprovsmässigt utan att några förhöjda fuktindikationer erhållits.</li> <li>- Se bilder.</li> </ul> |

Fuktfläckar på underlagstak

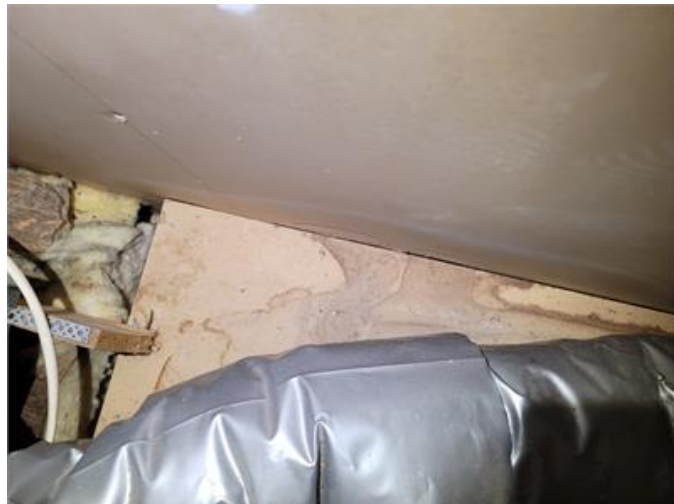
Fuktfläck på landgång

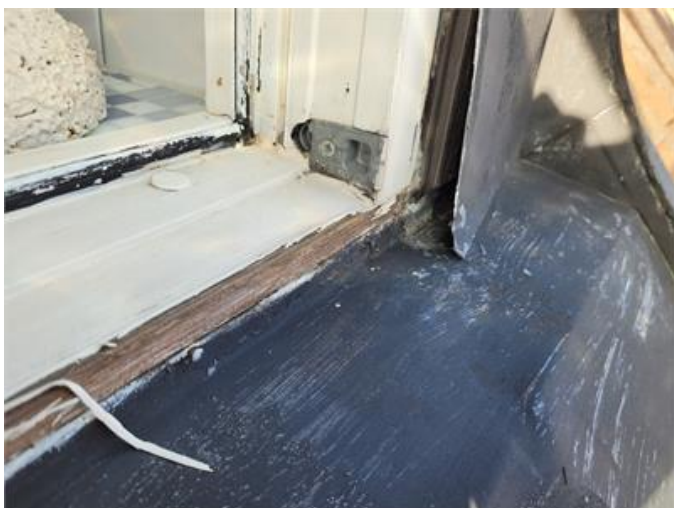
| Besiktningsresultat | | | | | |
|---|---|---|---|---|---|
| Fönster | | | X | | <ul style="list-style-type: none"> <li>- Fönster på övre plan har underhållsbehov.</li> <li>- Plåtdetaljer invid fönster tätar ej korrekt mot fönsterkarm.</li> <li>- Se bild.</li> </ul> |

Fönster med underhållsbehov samt plåt som ej tätar mot karm.
