Besiktningssprotokoll

Anticimex Försäkringsbesiktning i samarbete med Fastighetsbyrån

Fastighetsbeteckning: Åsa 3:294	
Fastighetsadress: Pölagårdsvägen 4C	
Postnummer: 43954	Ort: Åsa

Försäkringsbesiktning

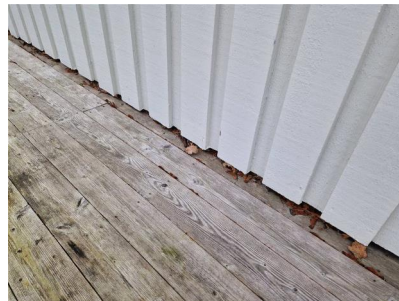
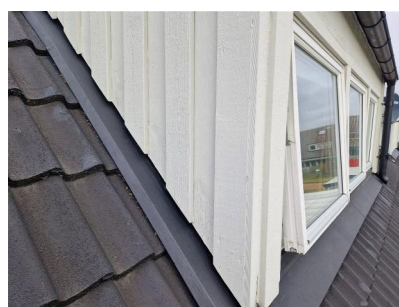
Utvändigt / Fasad

Fasadpanelen är i visst behov av målning/underhåll där enstaka panelbrädor har mindre rötskador.

Fasadbeklädnad och träkonstruktioner där målningsbehov finns riskerar att få fukt- och rötskador på grund av sämre vattenavvisande förmåga. För att öka livslängden på fasadbeklädnaden rekommenderas målning och underhåll. I samband med ommålning rekommenderas att de rötskadade panelbrädorna byts ut.

Vidare noteras att fasadpanel lokalt avslutas nära altantrall. Risk finns att vatten blir stående mellan fasadpanelen och trall med fuktrelaterade skador som möjlig följd, även framtida underhåll/målning försvåras.

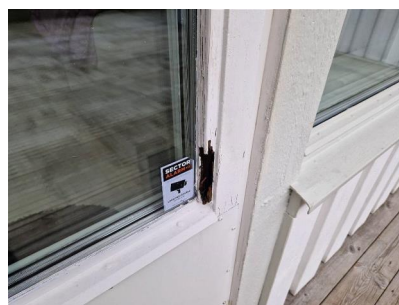
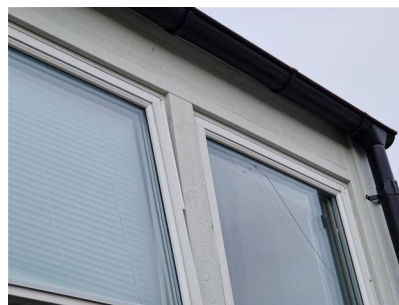
Utvändigt / Fönster

Rötskador finns i fönsterdörr samt att fönster i sovrum 3 har en sprucken glasruta samt viss fuktskada invändigt.

Skadorna kan bero på olika saker, exempelvis bristfälligt underhåll, bakfall på fönsterbleck, målning, skruvar och beslag etc.

Vi rekommenderar en kontakt med byggtreprenör för att bedöma orsak och omfattning samt åtgärd. I samband ska omkringliggande konstruktioner kontrolleras.

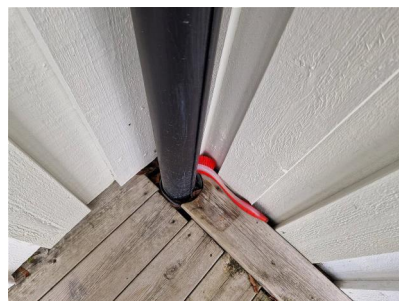
Utvändigt / Hängrännor / Stuprör

Lövsilar finns inte.

När det saknas lövsilar så finns det risk att det blir stopp i dagvattenledningen.

För att hindra stopp i dagvattenledningar rekommenderas komplettering av lövsilar.

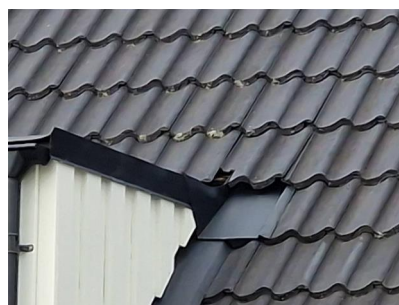
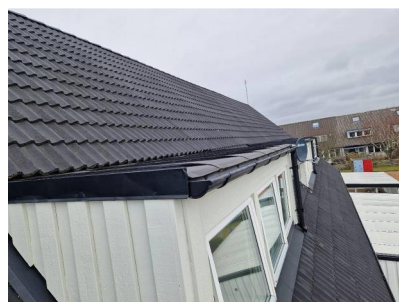
Utvändigt / Tak

Taket, som bedöms vara äldre, är lagt med underlagstak av träfiberskivor. Vidare noteras enstaka takpanna som är trasig/otät.

Med denna konstruktion är det extra viktigt att takpannorna är hela. Eftersom underlagstaket inte har en papp kan regn och snö som tränger in genom otätheter leta till fuktskador i underliggande konstruktion.

Då det förekommer skadade/spruckna takpannor finns det risk för fuktskador på underliggande konstruktioner.

Låglutande tak bedöms ha fel taktäckning.

Taktäckningen av plåt är inte anpassad till taklutningen. Risk finns för läckage med fuktskador som följd.

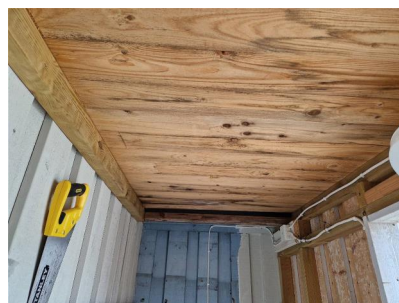
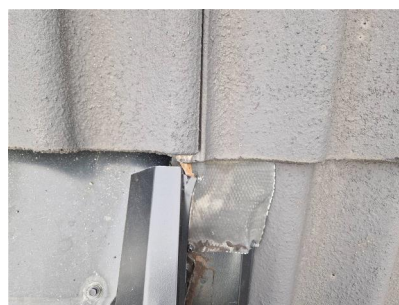
Utvändigt / Förråd

Taket är fuktskadat. Vid besiktning noteras otät plåtdetalj samt skruvade genomföringar i papptak. Utöver noteras ett visst underhållsbehov på dörrar/fasad.

Den upptäckta fuktskadan kan vara ett tecken på en tidigare eller en pågående fuktskada.

Vi rekommenderar en kontakt med byggherren för att bedöma orsak och omfattning samt åtgärd.

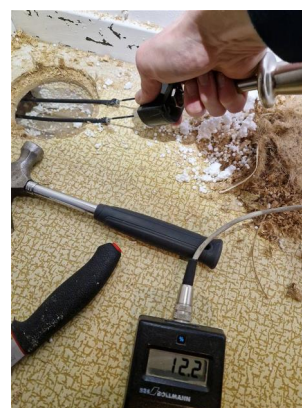
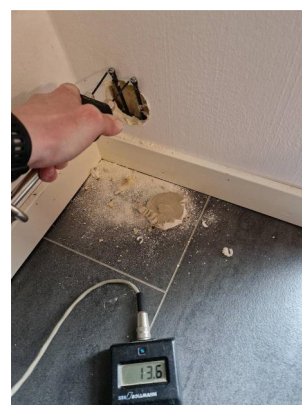
Entréplan / Allmänt

Vid kontroll av konstruktion uppmättes fuktvärden under kritisk nivå för mikrobiell tillväxt och normal lukt upplevdes.

- Kontroll 1 utfördes via provhål i trappförrådets golvkonstruktion. Flytande golvkonstruktion kan bestämmas till: betongplatta, plastfolie, cellplast, spånskiva samt ytskikt. Fuktkvoten uppmättes till 12,2 % i regel och en normal lukt upplevdes i provhålet. Dock noteras en del byggspill/sågspån under plastfolie.
- Kontroll 2 utfördes via provhål i kökets yttervägg. Fuktkvoten uppmättes till 13,6 % i ytterväggsyll.

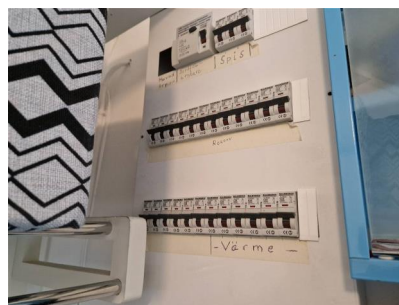
Entréplan / Entréhall

Gruppförteckning över elcentralen saknas.

"Gruppförteckning" är en lista som ska vara placerad vid elcentralen. Den visar vilka säkringar som är anslutna till vilka armaturer, vägguttag och apparater. Den är också till för att underlätta vid felsökning och elarbeten.

Kontakta en elektriker för att upprätta en gruppförteckning som placeras i närheten av elcentralen.

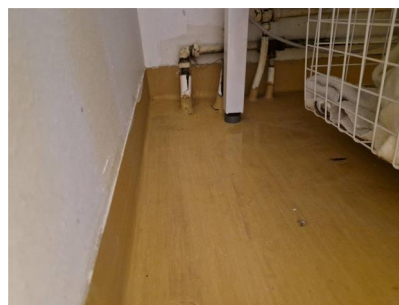
Entréplan / Tvättstuga

Utrymmet är äldre och följer inte dagens branschregler. Brister finns främst gällande allmän ålder samt bland annat rörgenomföringar i golv, lös klämring i golvbrunn där mattsläpp noteras runt omkring, mindre skada i yt/tätskikt samt en del rost i utrymmet under varmvattenberedare som är svår att se i sin helhet.

Kontakt med en behörig våtrumsentreprenör för renovering av utrymmet till dagens standard rekommenderas. I samband med renoveringen bör omkringliggande konstruktioner kontrolleras för att upptäcka eventuella följdskador.

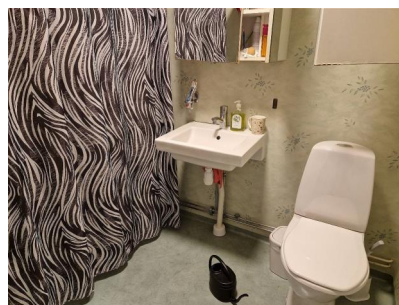
Entréplan / Dusch/Toalett

Utrymmet är äldre och följer inte dagens branschregler. Brister finns främst gällande allmän ålder samt lokalt bristfälligt golvfall.

Kontakt med en behörig våtrumsentreprenör för renovering av utrymmet till dagens standard rekommenderas. I samband med renoveringen bör omkringliggande konstruktioner kontrolleras för att upptäcka eventuella följdskador.

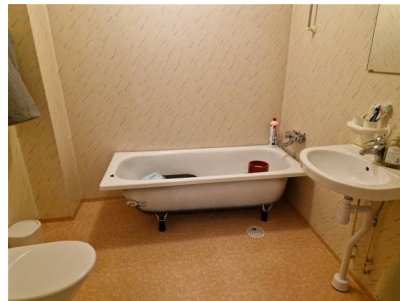
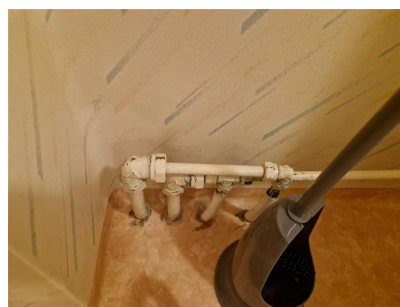
Övre plan / Badrum/Wc

Utrymmet är äldre och följer inte dagens branschregler. Brister finns bland annat gällande rörgenomföring i golv, lokala mattsläpp, samt bristfälligt golvfall med lokalt bakfall mot tröskel. Vidare noteras att golvbrunn är tätad med plast och ej i bruk idag.

Kontakt med en behörig våtrumsentreprenör för renovering av utrymmet till dagens standard rekommenderas. I samband med renoveringen bör omkringliggande konstruktioner kontrolleras för att upptäcka eventuella följdskador.
