Fastighetsuppgifter

Fasma 3:18

Fasma 208

Uppdragsnummer	C15606
Besiktningsdatum	2025-03-04
Besiktningss företag	OBM Fuktteknik AB
Besiktningss förrättare	Alexander Thorsén
Närvarande	Säljare
Giltig till och med	2026-03-04

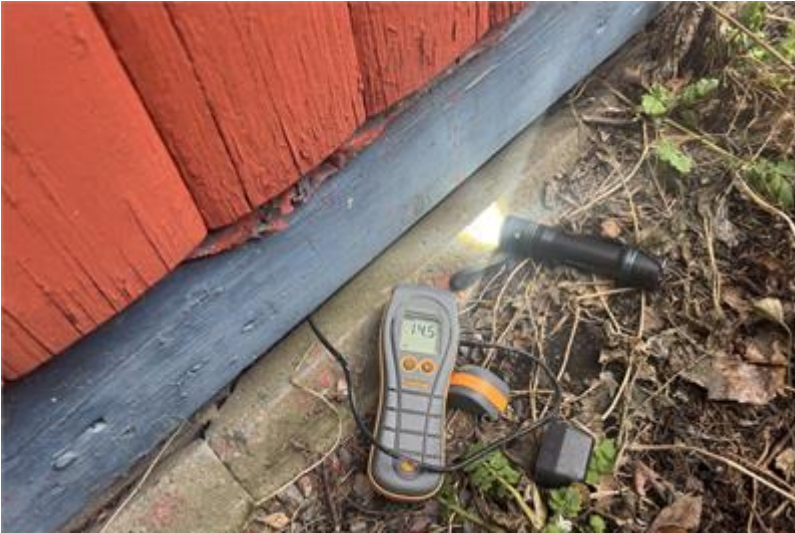
Byggnadsdel	Plintgrund
Konstruktionsdel	Blindbotten
Konstruktionsuppbyggnad	Ej fastställd pga låg höjd

Fuktkvoten uppmättes i åtkomlig blindbottenbräda under vardagsrummet till 14-15% FK. Det kritiska gränsvärdet för mikrobiell tillväxt brukar anges till ca 15-17% fuktkvot (FK).
