Besiktningssprotokoll

Anticimex Försäkringsbesiktning i samarbete med Fastighetsbyrån

Fastighetsbeteckning: Alen 1	
Fastighetsadress: Häradsvägen 29	
Postnummer: 561 43	Ort: Huskvarna

Besiktningdatum: 2025-03-03	Protokollnummer: 68870532
Temperatur: 14 °C	Väderlek: Molnigt
Tekniker: Morgan Ekström	
E-post: Morgan.Ekstrom@anticimex.se	
Kontor: Jönköping	
Närvarande: Säljaren och mäklare del av tiden

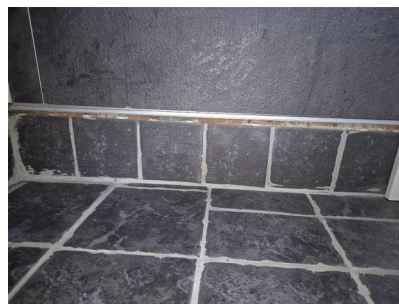
Rörgenomföring finns i golv samt brister i övergång från golv till väggbeklädnad.

Rörgenomföringar i golvet medför en ökad risk för att vatten tränger ner i omkringliggande konstruktioner och orsakar fuktskador.
