# Besiktningsprotokoll

Anticimex Försäkringsbesiktning i samarbete med Fastighetsbyrån

| Fastighetsadress:<br>Herrgårdsvägen 5 | |

| Besiktningsdatum:<br>2025-02-27 | Protokollnummer:<br>68866321 |

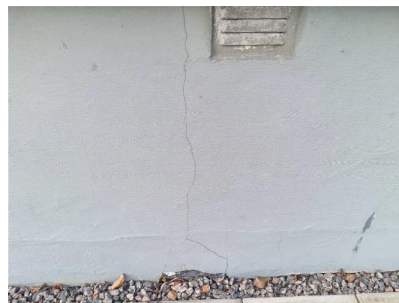
Sprickor finns i sockel.

Dessa bedöms inte ha lett till bakomliggande skador.

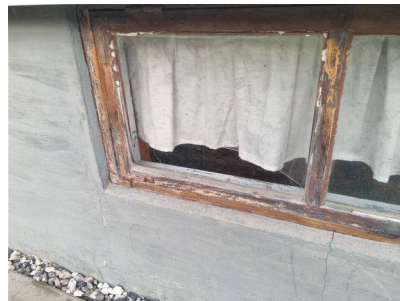
Källarfönster är i behov av målning/underhåll och några sprickor finns i fönsterglas.

Fönsterbågar och fönsterkarmar där målningsbehov finns riskerar att få fukt- och rötskador på grund av sämre vattenavvisande förmåga.

För att öka livslängden på fönster rekommenderas målning och underhåll.

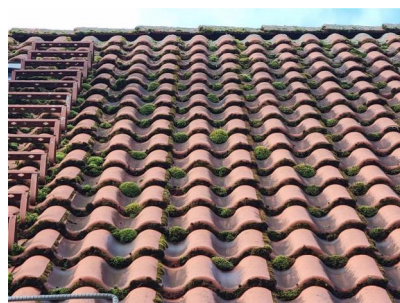
Mindre mosspåväxt förekommer på takpannor.

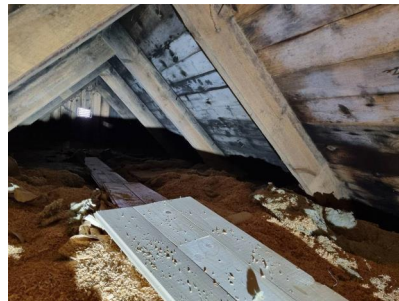
Vid kontroll av vinden har fuktvärden över kritisk fuktnivå uppmätts och mikrobiell påväxt finns på underlagstaket.

Det finns risk för mikrobiell tillväxt om den relativa fuktigheten (RF) i den omgivande luften är över 75 %. I furuvirke motsvarar det en fuktkvot (FK) på 17 %. Fuktkvoten i underlagstak/takbjälkar uppmättes till 21 %. Detta värde varierar dock under året beroende på årstid och utomhusklimat.

Den upptäckta mikrobiella påväxten på underlagstaket är ett tecken på att vinden har tillförts eller tillförs fukt inifrån bostaden. Observera att besiktning av bostadens ventilationssystem inte har ingått i uppdraget.

För att komma tillrätta med detta kan fukttillförseln inifrån bostaden behöva minskas. Det kan göras genom att ventilationen i bostaden förbättras samt att eventuella otätheter i vindsbjälklaget (tak-/väggvinklar, taklucka med mera) tätas. Läs Anticimex faktablad om oppvärmda vindsutrymmen för tips och råd.

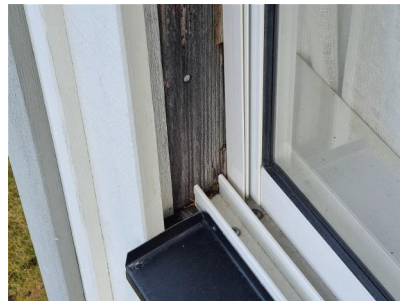
- Fönsterpartier är otäta vid infästningar.

Otättheter innebär risk att vatten rinner in i väggen vilket i sin tur kan leda till fuktskador i väggkonstruktionen.

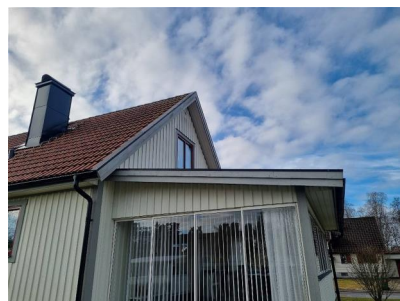
- Låglutande tak har fel taktäckning.

Taktäckningen av betongpannor är inte anpassad till taklutningen. Risk finns för läckage med fuktskador som följd.

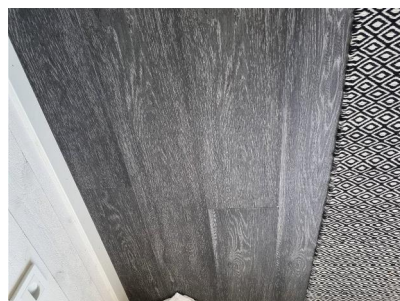
- Lokala svällskador förekommer på klickgolv vilket bedöms som ett kondensproblem delar av året.

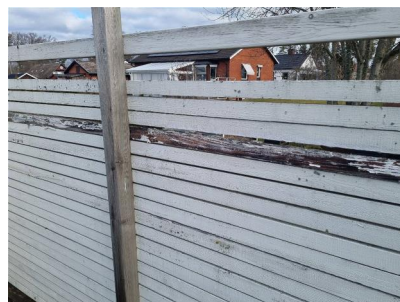
- Lokala rötskador finns på vindskydd/insynsskydd.

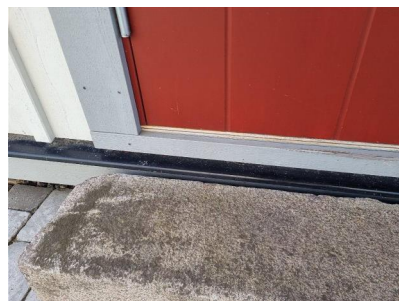
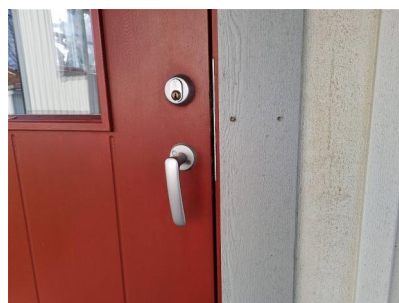
- Plintgrund är en riskkonstruktion. Notera att utrymmet under inte är krypbart.

Uteluftsventilerade plintgrunder med bjälklag av organiskt material får ofta fuktskador på grund av naturlig fuktpåverkan. Detta kan resultera i mikrobiella skador (angrepp av mikroorganismer) och, i värsta fall, rötskador.

- Tröskelbleck saknas på dörr och låskistan kärvar/är trasig samt dörren kärvar.

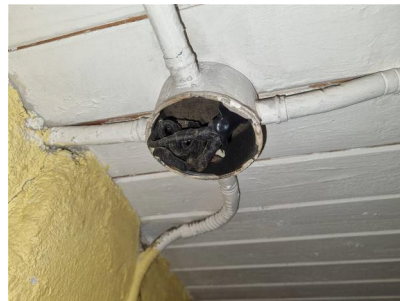
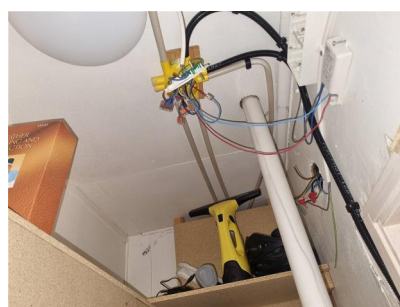
- Elanläggningen i delar av huset är äldre och noterades i källaren samt lösa och oskyddade elledningar noterades i städsåp.

Äldre elanläggningar och elkablar är en säkerhetsrisk som kan orsaka både personskador och brand.

Kontakta en elektriker för kontroll och åtgärd.

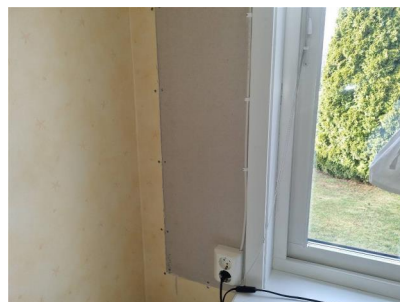
- Golv knarrar i delar av huset.
- Tapetsprickor finns vid skivskarvar.
- Spackling och tapetsering är inte färdigställt sedan byte av fönster då dom flyttades.

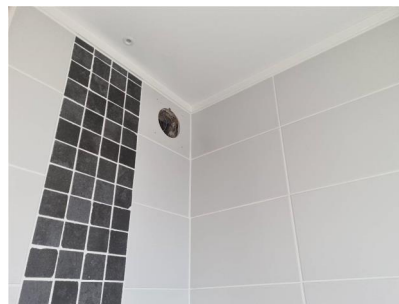
Fuktindikering i utrymmet gav inga förhöjda fuktindikationer. Notera dock att ventilationsdon eller våtrumsfläkt inte finns.

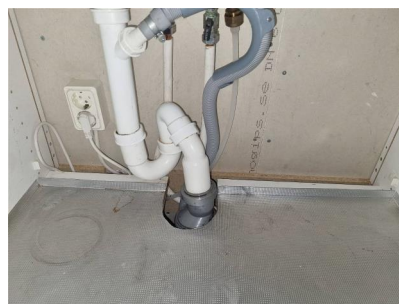
- Fuktskydd saknas i diskbänksskåp och under kyl och frys.

Utan fuktskydd är det svårt att upptäcka läckage från rörledningar. Vatten kan då tränga in i omkringliggande konstruktioner och orsaka fuktskador.

För att upptäcka eventuella läckage, installera fuktskydd i diskbänksskåp och under kyl och frys.

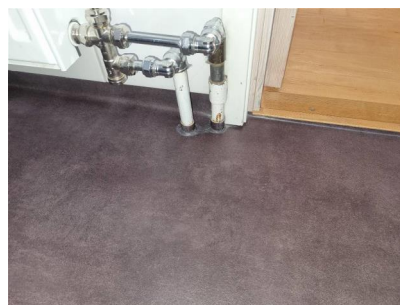
- Rör genomföringar finns i golv.

Rör genomföringar i golvet medför en ökad risk för att vatten tränger ner i omkringliggande konstruktioner och orsakar fuktskador.

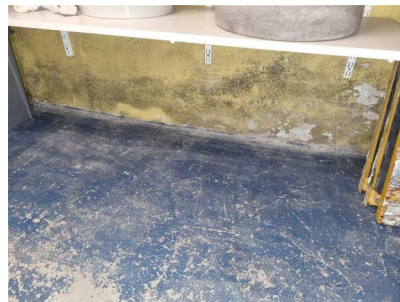
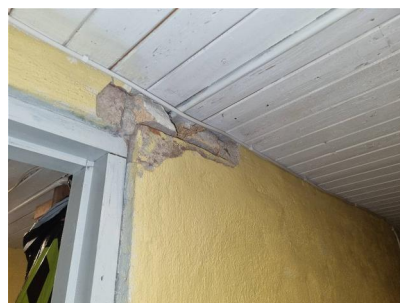
- Puts, färgsläpp och missfärgningar finns på väggar och golv och har inte åtgärdats sedan omdräneringen.
- Sprickor och urslag finns på väggar.

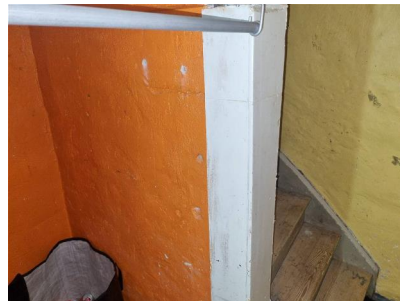
Ingång/lucka till utrymmet under trapp saknas.

Jag rekommenderar en kompletterande besiktning om utrymmet görs tillgängligt.

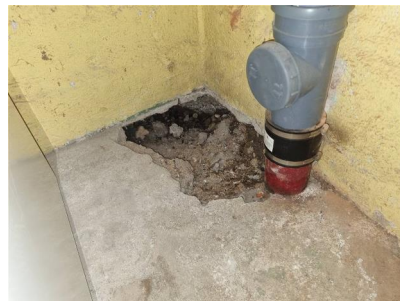
- Gjutjärnsbrunnen är rostangripen.
- Golv är inte färdiggjutet lokalt sedan byte av avloppsledning mellan hus och väg.
