Besiktningssprotokoll

Anticimex Försäkringsbesiktning i samarbete med Fastighetsbyrån

Fastighetsbeteckning: Nacken 1:9	
Fastighetsadress: Nackehultet	
Postnummer: 668 95	Ort: Ödskölt

Besiktningdatum: 2025-03-03	Protokollnummer: 68889025
Temperatur: 5 °C	Väderlek: Halvklart
Tekniker: Joakim Hellblad	
E-post: joakim.hellblad@Anticimex.se	
Kontor: Karlstad	
Närvarande: Nyckeljobb.

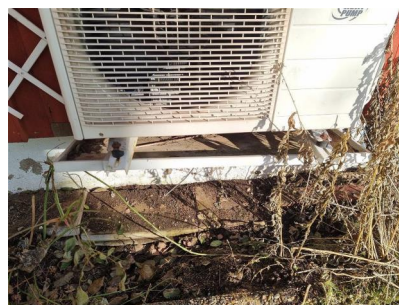
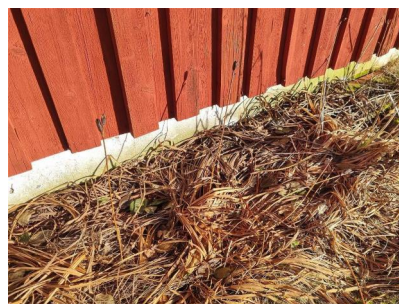
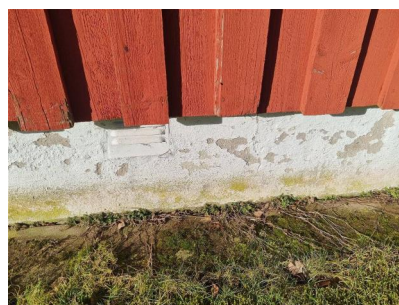
Utvändigt / Sockel

Kondensvatten från luftvärmepumpens utedel leds inte bort från husgrunden.

- Växtlighet intill husgrunden.
- Puts och färgsläpp förekommer på sockel.

Detta medför ökad risk för att vatten tränger in i anslutande konstruktioner, vilket i sin tur kan leda till fuktrelaterade skador. Observera att besiktning av byggnadens värmesystem eller värmepumpen inte har ingått i uppdraget.

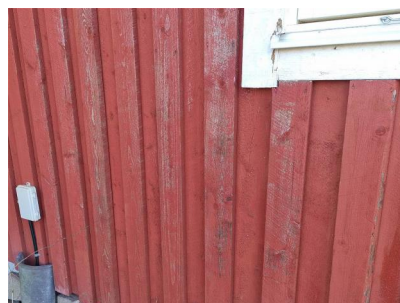
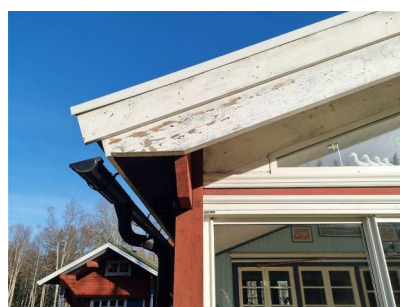
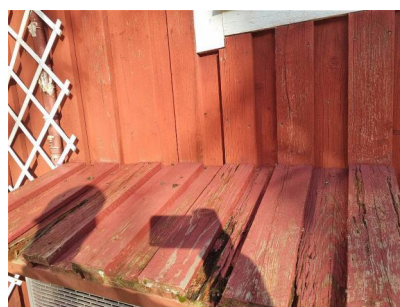
Utvändigt / Fasad

Fasadpanelen och vindskivor. är i behov av målning/underhåll.

Fasadbeklädnad och träkonstruktioner där målningsbehov finns riskerar att få fukt- och rötskador på grund av sämre vattenavvisande förmåga. För att öka livslängden på fasadbeklädnaden rekommenderas målning och underhåll.

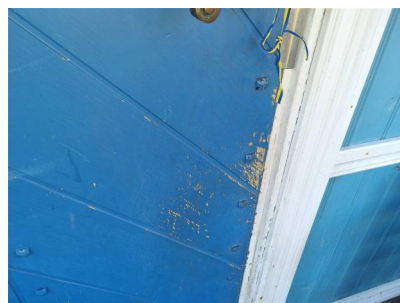
Utvändigt / Dörrar

Torrspäckor finns på dörrar.

Dessa bedöms inte ha lett till bakomliggande skador.

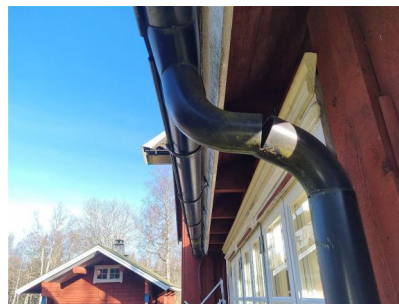
Utvändigt / Hängrännor / Stuprör

Stuprören är inte korrekt monterade(se bild).

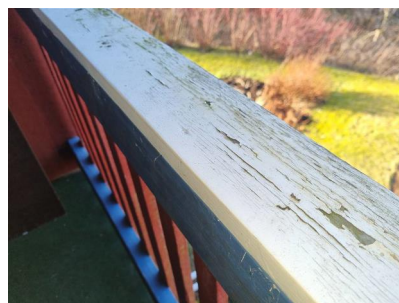
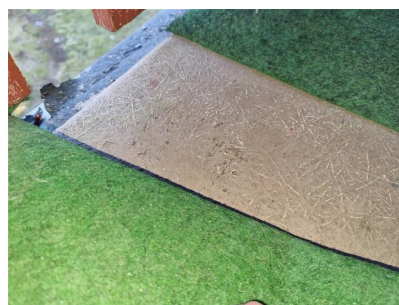
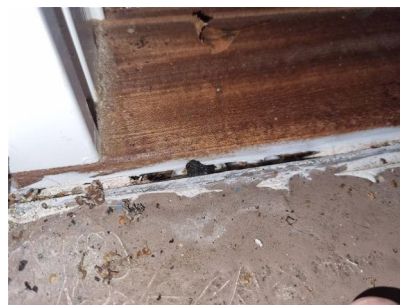
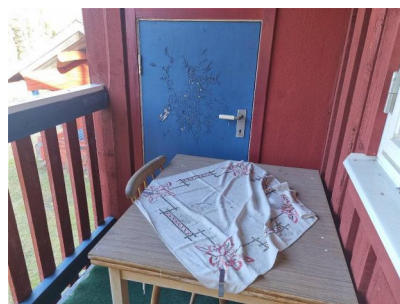
Utvändigt / Balkong

Målning och underhåll på räcket.
- Otätheter vid golvbeläggning mot altandörr.
- Förråd på balkong har ej besiktats.

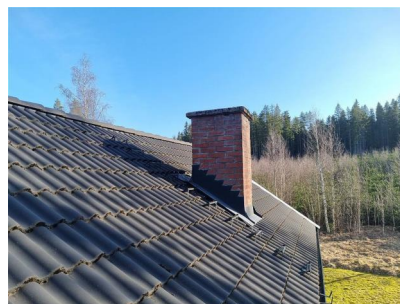
Utvändigt / Tak

Skorstenen saknar väderskydd.

Väderskydd kan monteras för att skydda mot nederbörd som annars kan orsaka fuktskador och frostsprängning i skorstenen/ murstocken.

Vi rekommenderar att du kontaktar en fackman för att ta reda på hur och om ett väderskydd ska monteras.

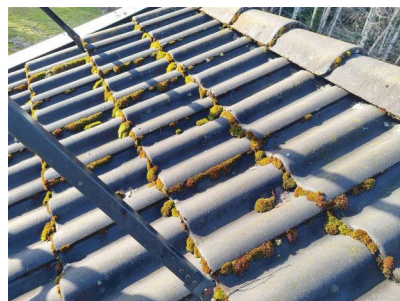
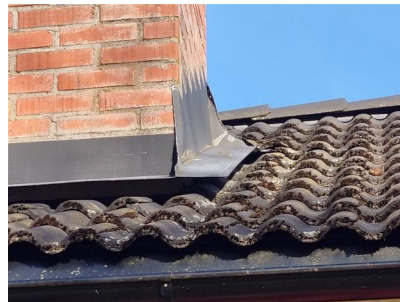
Mosspåväxt finns på takpannor.

- Skorstenens plåtbeslag ligger ej dikt an betongpannorna (se bild).
Mossa som växer på taket kan leda till att taktäckningen har ett minskat motstånd mot vatteninträngning. Detta i sin tur kan leda till fuktskador på träläkt och takkonstruktionen vilket kan resultera i mikrobiella skador (angrepp av mikroorganismer).

För att öka livslängden på taket rekommenderas att mossan tas bort från takpannorna.

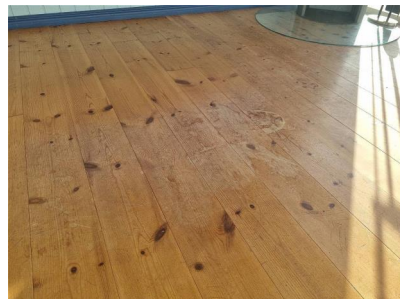
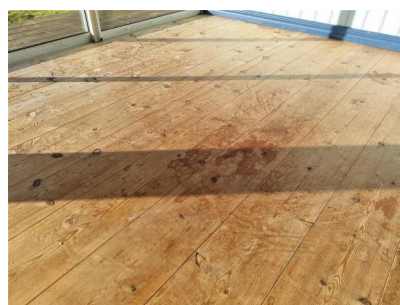
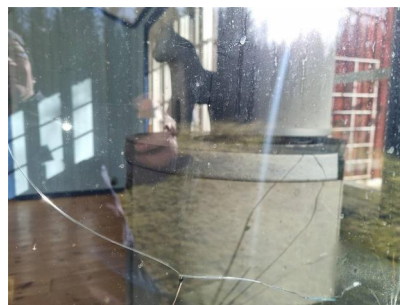
Utvändigt / Uterum

Fläckar på golv förekommer. Och spricka i glasruta

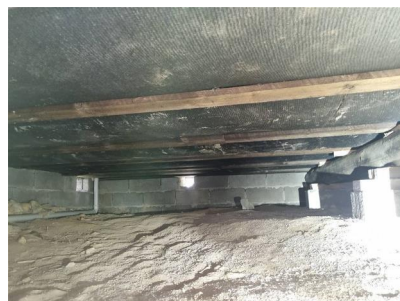
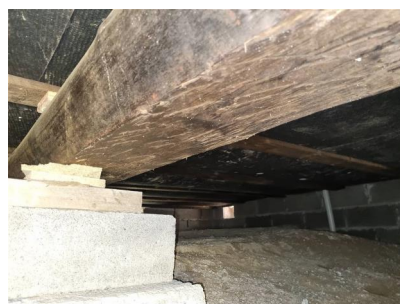
Utvändigt / Krypgrund

Vid kontroll av krypgrunden uppmättes fuktvärden över kritisk nivå för mikrobiell tillväxt och mikrobiell lukt upplevdes.

Uteluftsventilerade krypgrunder med bjälklag av organiskt material har ofta fuktskador på grund av naturlig fuktpåverkan. Lukten som känns i krypgrunden kan också spridas till boendemiljön. Fuktkvoten uppmättes till 21 %. Gränsvärdet för mikrobiell tillväxt är 17% FK.

Vi rekommenderar en fördjupad undersökning för att bedöma orsak och omfattning.

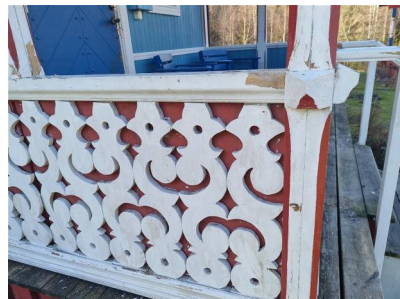
Utvändigt / Farstukvist

Räcke och träkonstruktioner är i behov av målning/underhåll.

Räcke och träkonstruktioner där målningsbehov finns riskerar att få fukt- och rötskador på grund av sämre vattenavvisande förmåga.

Vi rekommenderar att du utför målning/underhåll av farstukvist..

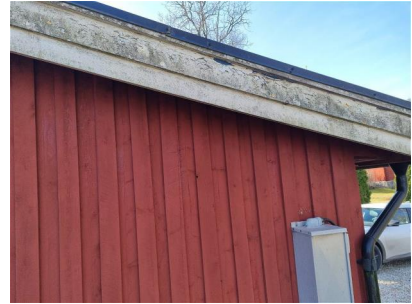
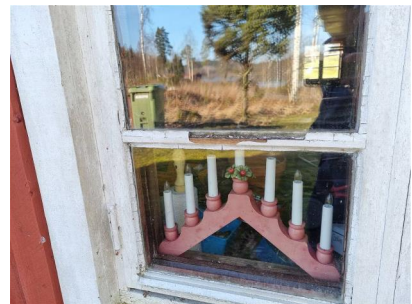
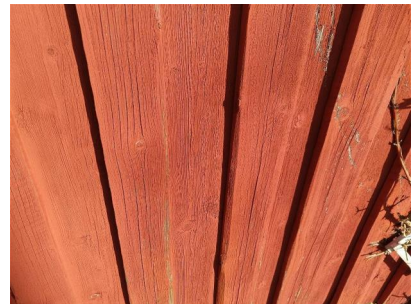
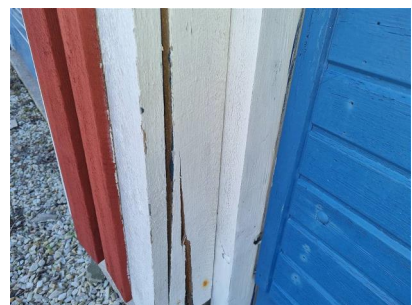
Utvändigt / Garage utvändigt

Målning och underhåll på fasad, vindskivor och fönster.

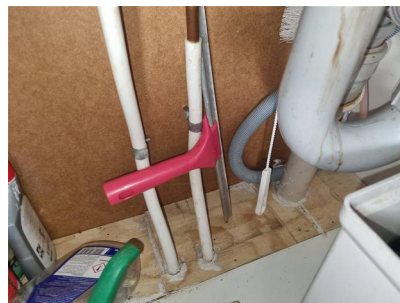
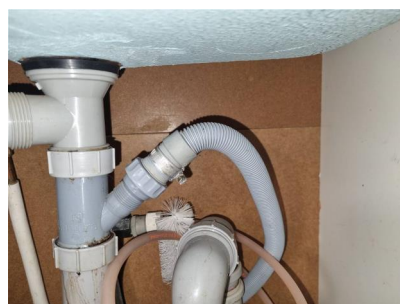
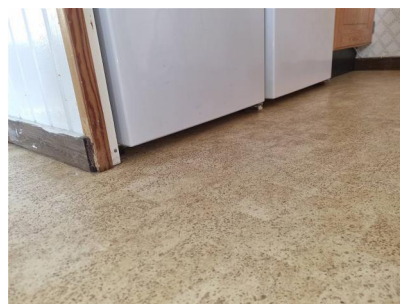
Entréplan / Kök

Fuktskydd saknas i diskbänksskåp och under vitvaror samt avloppsslang till diskmaskinsslangen saknar upphängningsbygel.

Utan fuktskydd är det svårt att upptäcka läckage från rörledningar. Vatten kan då tränga in i omkringliggande konstruktioner och orsaka fuktskador.

För att upptäcka eventuella läckage, installera ett fuktskydd.

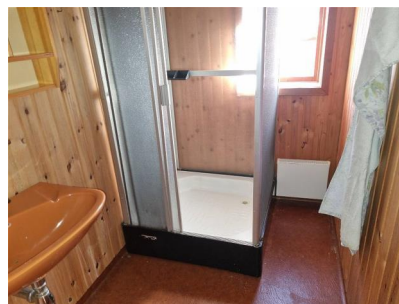
Övre plan / Dusch

Våtutrymmet har äldre yt-/tätskikt.

Utrymmet är äldre och har passerat tiden för sin tekniska livslängd.

Renovering av utrymmet rekommenderas. Kontakta en behörig våtrumsentreprenör för en renovering. I samband med renoveringen bör omkringliggande konstruktioner kontrolleras för att upptäcka eventuella följdskador.

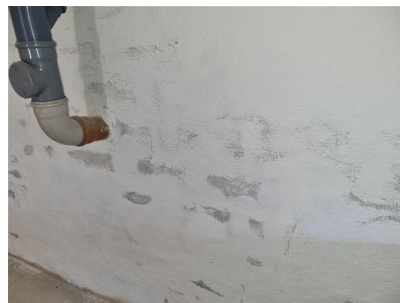
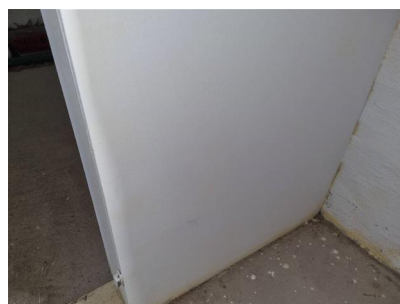
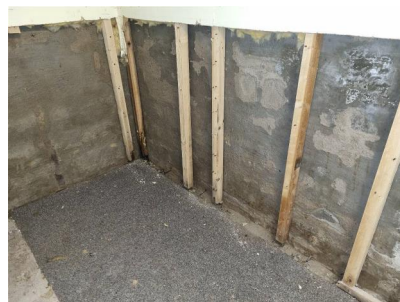
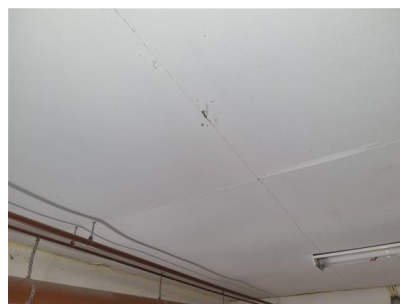
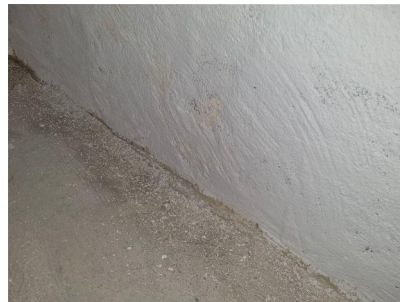
Övre plan / Källare

Förhöjda fuktvärden i trädetaljer i källaren och tecken på fuktgenomträngningar förekommer (se bilder).

Rekommenderar en fördjupad undersökning för att bedöma orsak och omfattning.
