Fagerfjäll 1:42

Fagerfjäll 26

Uppdragsnummer	O27145
Besiktningsdatum	2025-03-04
Besiktningföretag	OBM Besiktning Väst AB
Besiktningförrättare	Roger Gustafsson
Närvarande	Säljare
Giltig till och med	2026-03-03

Byggnadsbeskrivning 1-plans hus med kryppgrund	Byggnadsår 1961
Till eller ombyggnad	Övrigt Huset är möblerat. Sidobyggnader besiktigas inte

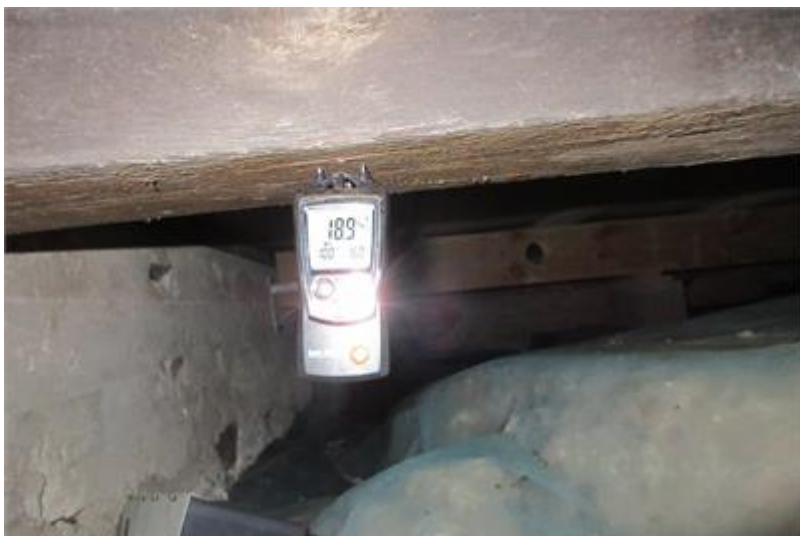
Kritiskt gränsvärde för mikrobiell tillväxt (mögel/bakterier mm) är ca 17 % fuktkvot (FK) i trä och för rötsvampstillväxt ca 28 %.

Tre stickprovsvis fuktmätningar utfördes i undersidan av golvbjälklaget i alla tre grunder. Fuktkvoten i grunden under sovrum 3 mättes fuktkvoten till 16,5 %. I grunden under entréhallen mättes fuktkvoten till 19,3 % och stora grunden 18,9 % vilket är över det kritiska gränsvärdet för mikrobiell tillväxt.

Notera att stickprovsmässig undersökning är utförd samt att mätvärden normalt sett kan variera över årstiderna. För att säkert fastställa konstruktionens kondition och fuktstatus måste en mer omfattande undersökning utföras.
