Harås 1:9

Hallekullen 110

**Besiktningssuppgifter**

Byggnadsbeskrivning 1-plans hus med mindre grovkällare.	Byggnadsår 1963
Till eller ombyggnad 1993 Utbyggnad öster (vardagsrum). 2007 Utbyggnad norr (sovrums)	Övrigt Huset möblerat. Sidbyggnader ingår ej i besiktningen.

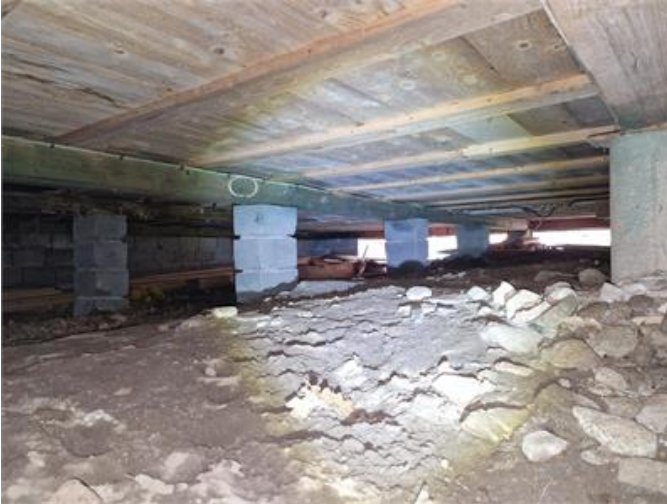
Plintgrunder är generellt ansett som en riskkonstruktion för fuktskador då utomhusmiljö råder. Träbjälklaget riskerar på grund av naturlig fuktpåverkan att drabbas av fuktskador/mikrobiell tillväxt med negativ inverkan på såväl byggnaden som inomhusmiljön. Träskyddsbehandlat virke riskerar att avge en avvikande kemisk lukt. Det är av erfarenhet gynnsamt att säkerställa en god ventilation under byggnaden, man bör inte sätta för grundläggningen med skivor.

Vidare är det vanligt att plintar rör sig och orsakar skevheter i bjälklaget, med sneda golv, golvsvikt sprickbildning i ytskikt som påföljd.

Plintgrund, översiktsbild ursprunglig del.

Fortsatt undersökning krävs för att fastställa omfattning av de förhöjda fuktvärdena.

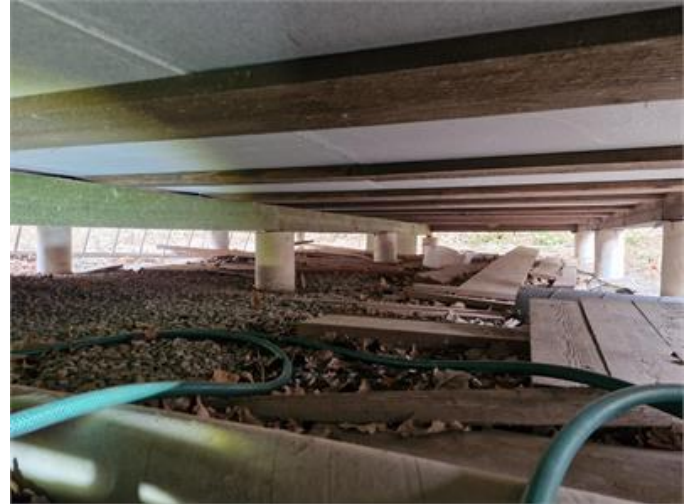
Plintgrund, översiktsbild utbyggnad norr.

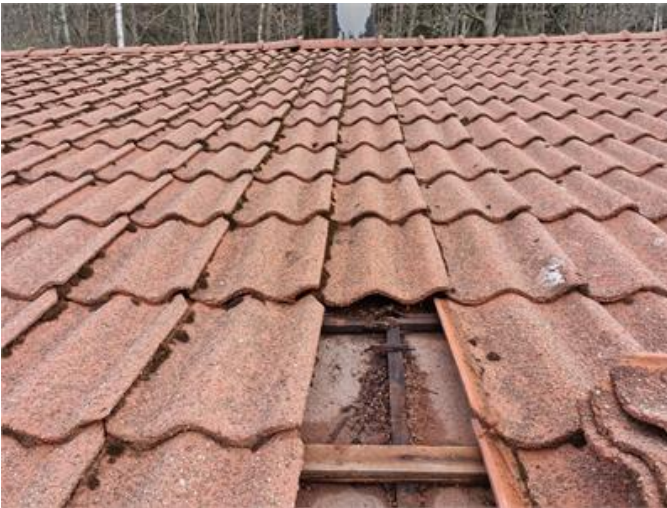
När takbeklädnaden är äldre och påvisar åldersrelaterade brister har den nedsatt motstånd mot vatteninträning, med risk för fuktrelaterade skador i underliggande konstruktioner.

Tak, fuktskador förekommer i ursprungliga delen.

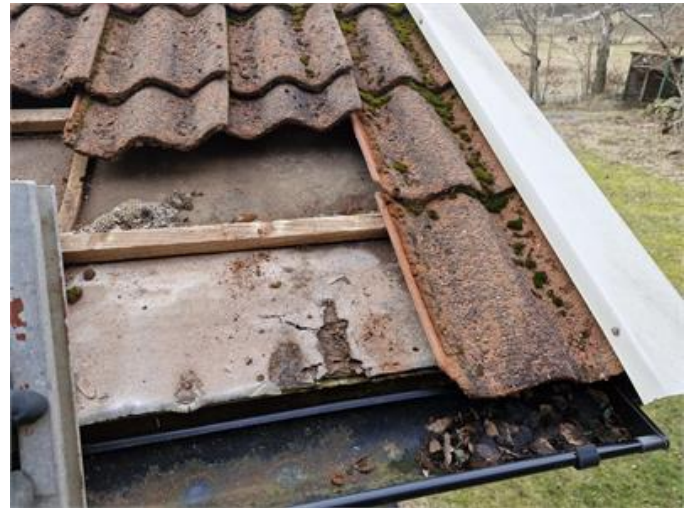
Tak, fuktskador förekommer i ursprungliga delen.

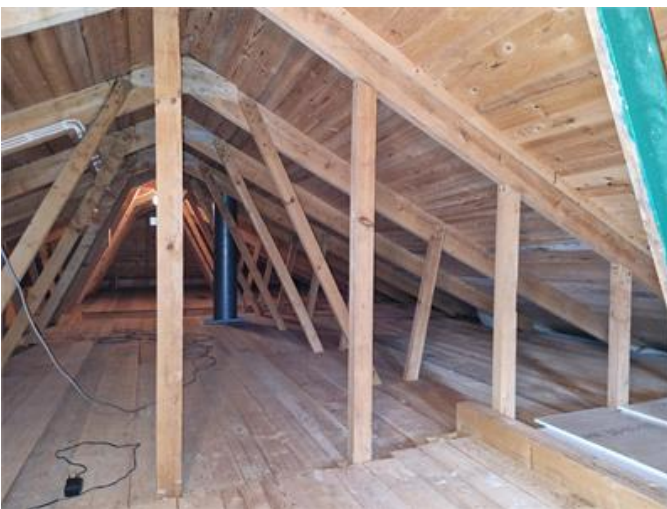
Nockvind, översiktsbild ursprunglig del.

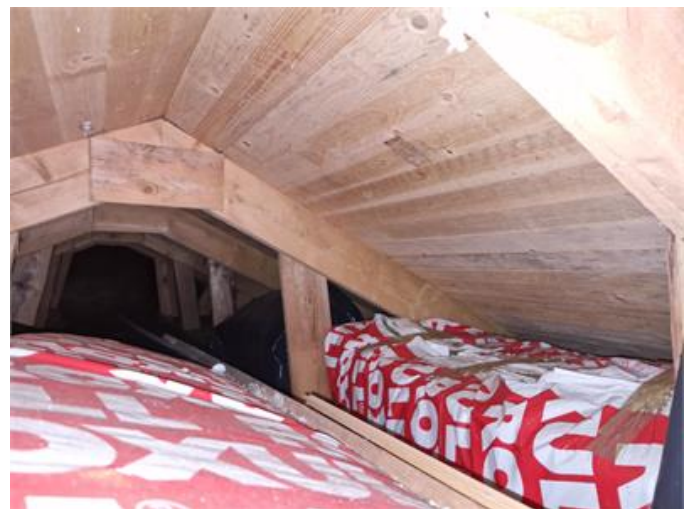
Nockvind, översiktsbild norra delen från luckan.

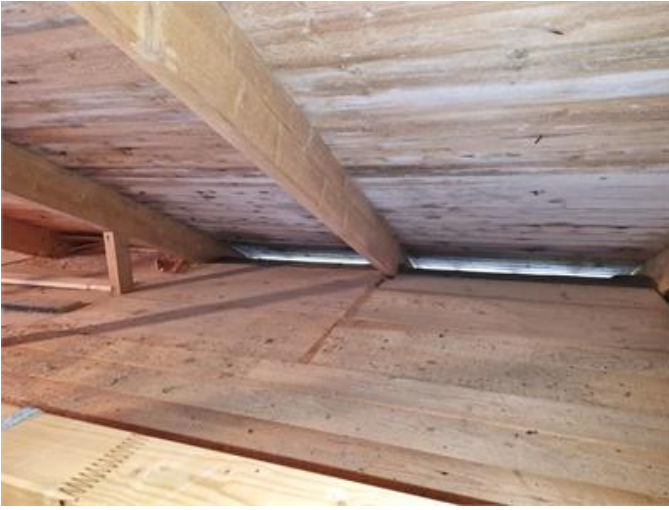
Nockvind, missfärgningar/mikrobiell påväxt mittre delen söder.

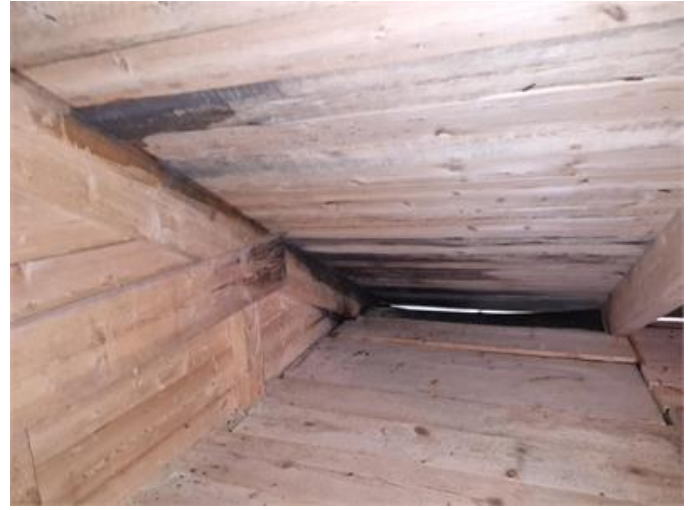
Nockvind, missfärgningar/mikrobiell påväxt nordöstra hörnet.

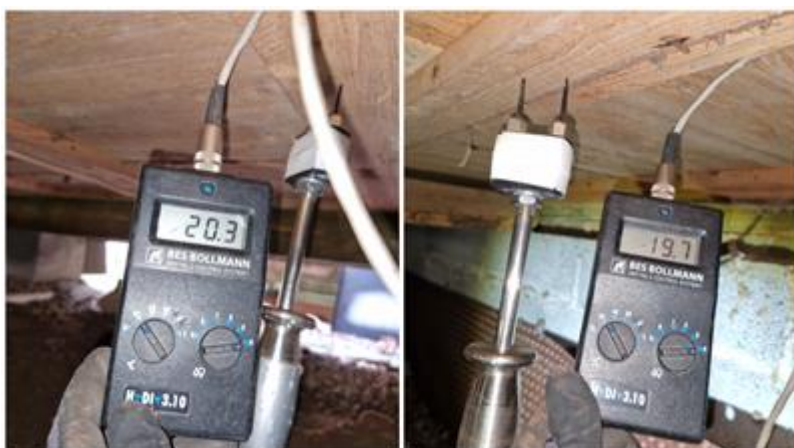
Jord, löv och en del byggspill på marken i ursprunglig del.
Marken är fuktig och unken jordluft upplevdes.
Missfärgningar finns på blindbotten brädor ursprunglig del.
Bärninor är rötskyddsbehandlad (grönaktiga).
Nära luckan till källaren har en plint hamnat ur läge.

Kontroll av konstruktionen utfördes genom stickprovsmässig fuktmätning i syll och golvreglar. Fuktvärden över gränsvärde för mikrobiell tillväxt uppmättes.

Fuktkvoten i uppmättes till 19-21%.

Risk för mikrobiell tillväxt föreligger vid en fuktkvot på 17% och rötskador >28%.

Fortsatt undersökning krävs för att fastställa omfattning av de förhöjda fuktvärdena.
