# Besiktningssprotokoll

Anticimex Försäkringsbesiktning i samarbete med Fastighetsbyrån

Fastighetsbeteckning: Hakarps-Fagerslätt 1:193	
Fastighetsadress: Platåvägen 4	
Postnummer: 56135	Ort: Huskvarna

Besiktningdatum: 2025-03-03	Protokollnummer: 68887260
Temperatur: 3 °C	Väderlek: Molnigt
Tekniker: Mats Josefsson	
E-post: mats.josefsson@anticimex.se	
Kontor: Jönköping	
Närvarande: Inget ombud var med vid besiktningen.

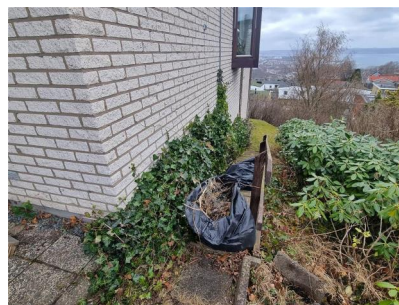
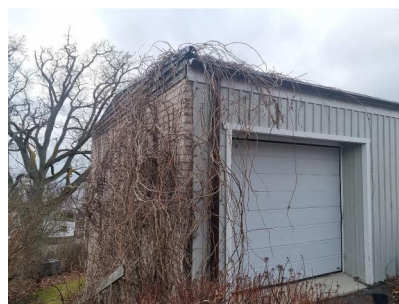
Viss marklutning mot grundmur förekommer på framsidan.

Växtlighet förekommer i anslutning till huset, växer även upp på taket. rekommendation är att avlägsna dessa växter.

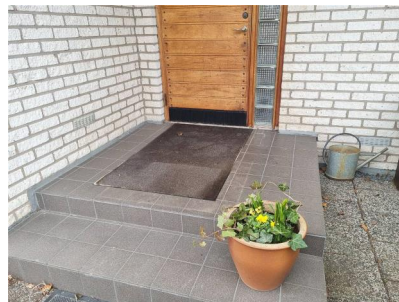
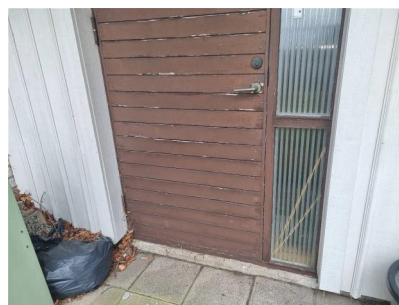
Tröskelbleck saknas under dörr.  
Dock är dörren skyddad av taket.

Dörr är i behov av målning/underhåll.

Dörrar där målningsbehov finns riskerar att få fukt- och rötskador på grund av sämre vattenavvisande förmåga.

Rekommendation kan ändå vara att komplettera dörren med ett tröskelbleck i dörrtröskeln.

För att öka livslängden på dörr rekommenderas målning och underhåll.

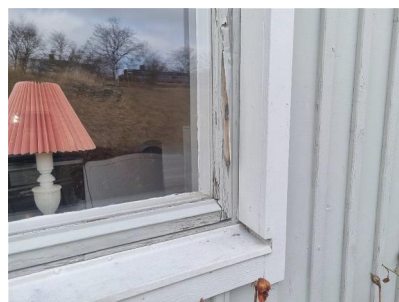
Fönster, foder har färgsläpp och torrspickor.

Fönsterbågar och fönsterkarmar där målningsbehov finns riskerar att få fukt- och rötskador på grund av sämre vattenavvisande förmåga.

För att öka livslängden på fönster rekommenderas målning och underhåll.

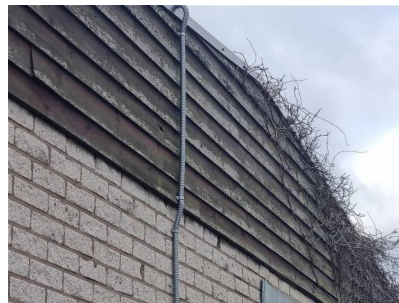
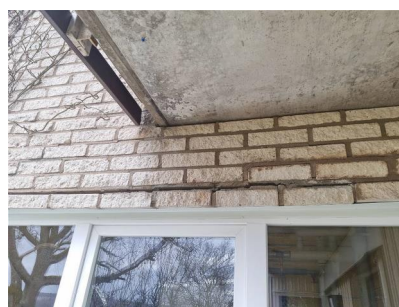
Fasadpanelen är i behov av målning/underhåll.

Fasadbeklädnad och träkonstruktioner där målningsbehov finns riskerar att få fukt- och rötskador på grund av sämre vattenavvisande förmåga. För att öka livslängden på fasadbeklädnaden rekommenderas målning och underhåll.

Kalkstensfasaden har släppt på något ställe över fönsterparti på baksidan. Kontakta en murare för rätt åtgärd.

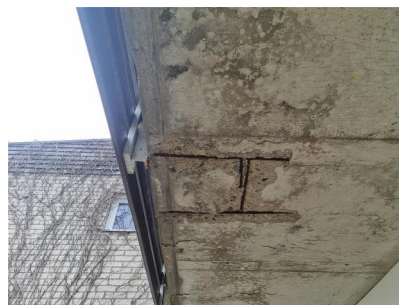
Allmänt underhåll föreligger på träytor.

Armeringsjärn är synliga under balkongen i betongbjälklaget. Rekommendation är att laga igen där armeringsjärn är synliga, kontakta gärna en fackman för rätt material och åtgärd.

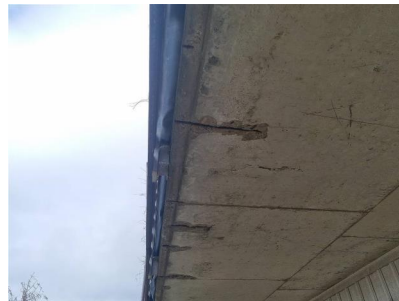
Allmänt underhåll föreligger på trätor.

Armeringsjärn är synliga under balkongen i betongbjälklaget. Rekommendation är att laga igen där armeringsjärn är synliga, kontakta gärna en fackman för rätt material och åtgärd.

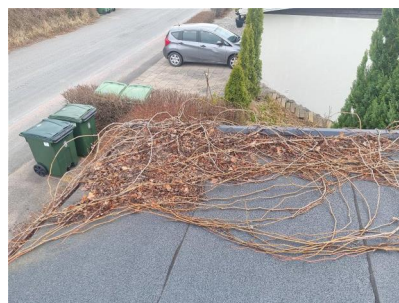
En del växter växer upp på taket, rekommendation är att avlägsna dessa växter.

För övrigt bedöms takbeklädnaden vara ok.

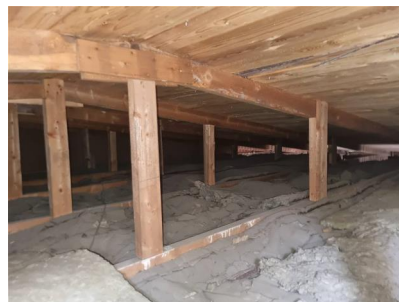
Vid kontroll av vinden uppmättes fuktvärden under kritisk fuktnivå för mikrobiell tillväxt och en normal lukt upplevdes. Fuktkvoten i underlagstak/takbjälkar uppmättes till 12 %.

Lucka in till vindsutrymmet är placerat på taket. Hela vindsutrymmet ned mot takfot har inte kunnat kontrollerats på grund av låg kryphöjd.
