**Fastighetsuppgifter**

Stale 1:18

Lycke 125

## Byggnadsinformation

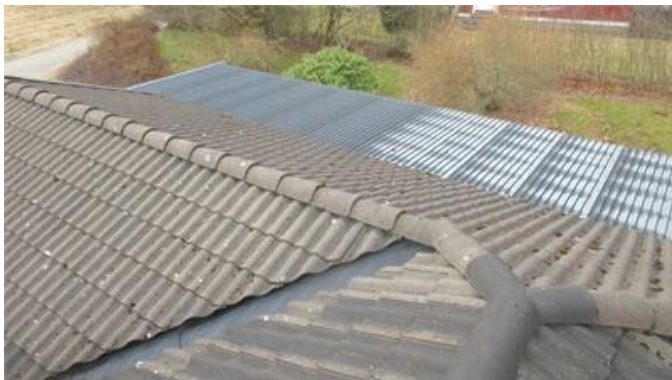
| Besiktningsresultat | | | | | |
|---|---|---|---|---|---|
| Yttertak | | x | | | Taktäckning av äldre datum, mossor noterades på taket, spruckna takpannor förekommer, kommentar/riskanalys. |

**Yttertak:** Då taktäckningen är av äldre datum plus att det förekommer spruckna pannor har taket ett minskat motstånd mot vatteninträngning. Detta i sin tur kan leda till fuktskador på takkonstruktionen vilket kan påverka byggnaden och dess inomhusklimat negativt.

Mossan binder fukt, detta kan påverka taket negativt. Om det finns mossa på taket en längre tid kan det inte uteslutas att det kommer uppstå skador på taket, vilket i sin tur påverkar underliggande material och orsakar skador som påverkar byggnaden negativt.

Överblicksbild yttertak.

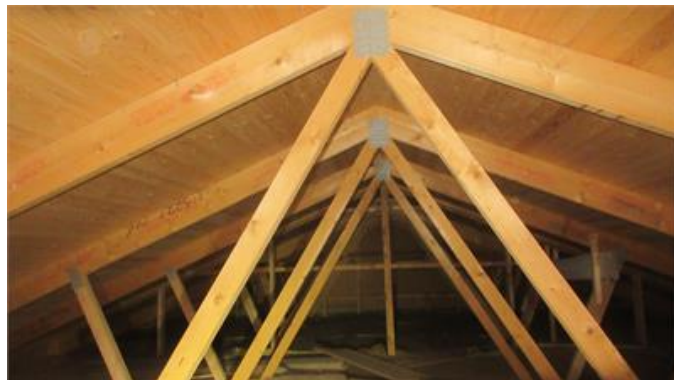
| Besiktningresultat | | | | | |
|---|---|---|---|---|---|
| Nockvind | | X | | | Mikrobiell påväxt noterades på underlagstaket, se kommentar/riskanalys. |

**Nockvind:** När det finns brister i tätningen mellan ett kallt och ett varmt utrymme finns det en risk att relativt varm och fuktig luft kommer ut från det varma utrymmet till det angränsande kalla utrymmet och träffar en kall yta och kondenserar. Missfärgning på yttertaksstrukturen är en indikering på att inneluften har kommit ut i vinden så att ett gynnsamt klimat för en mikrobiell tillväxt har uppstått. Det kan vara en indikering på att ventilationen inomhus är undermålig. För detta fortgå finns det en risk att man kan få skador på konstruktioner som i en förlängning påverkar byggnaden och inomhusmiljön negativt.

Överblicksbildnockvind.

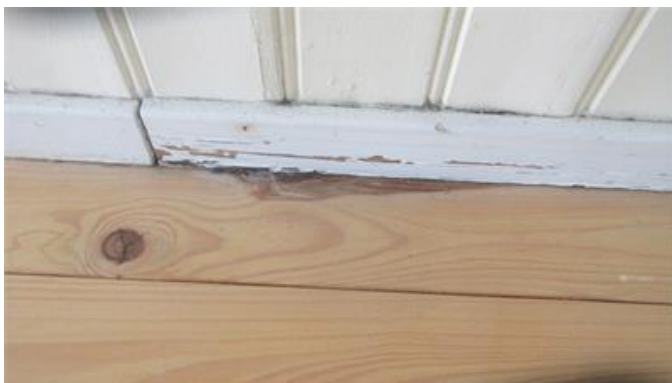
| Besiktningresultat | | | | | |
|---|---|---|---|---|---|
| Inrett uterum | | | X | | Fuktfläckar och formförändringar som tyder på aktivt inläckage med förhöjda fuktindikationer noterades i väggar, på golvet och i fönsterbänkar, se kommentar/riskanalys. |

**Inrett uterum:** Aktiva inläckage av vatten riskerar att skapa mikrobiell tillväxt samt rötskador i de organiska konstruktionerna samt ytskikten vilket kan påverka byggnadens hållfasthet samt påverka inomhusmiljön negativt. Sådana skador kan inte uteslutas.

Blöt fuktfläck på golvet i det inredda uterummet.

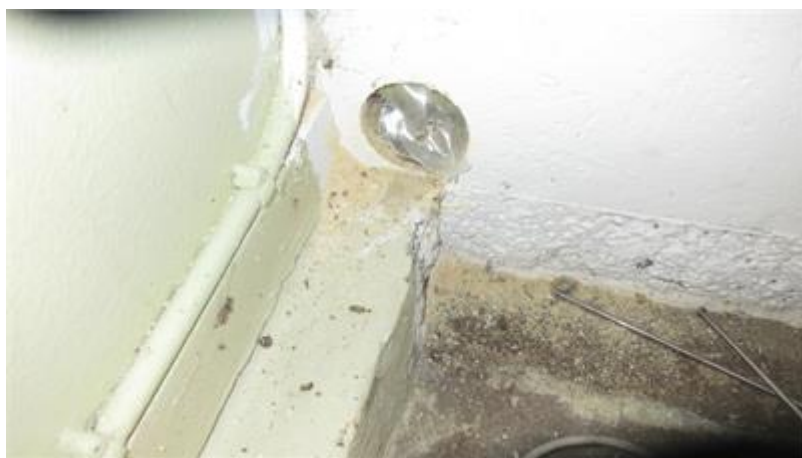
Ett provhål togs upp i ytterväggen i garaget och via provhålet uppmättes fuktkvoten i ytterväggssyllen och en väggregel till ca 18 %

Ytterligare en fuktkvotsmätning i ytterväggssyll utfördes bakom en fotlisytt och visade på ca 18 %.

En del av byggnaden är uppförd på betongplatta på mark. Information angående underliggande isolering finns ej. Äldre betongplattor av detta slag utan underliggande isolering (information angående underliggande isolering finns ej) utsätts i regel mer eller mindre för permanent fuktpåverkan från angränsande mark. Täta skilt mot golvytorna kan vara olämpliga på grund av fuktspridning och förtvålning av fästmassor etc. Utifrån erfarenhet är det också känt att fuktpåverkan och följdskador kan uppstå i konstruktioner och beläggningar med organiska material mot golvytor. Fuktpåverkan och följdskador kan ej uteslutas.

Vi rekommenderar att besiktningen kompletteras med en fördjupad teknisk undersökning då fuktkvoter över gränsen för mikrobiell tillväxt uppmätts.

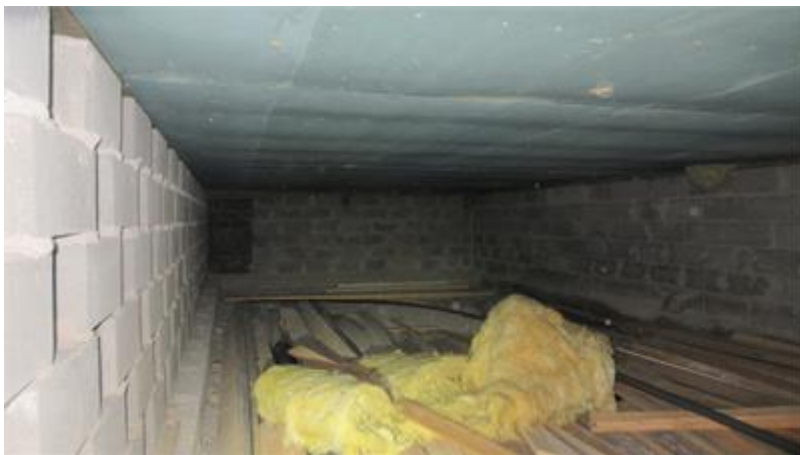
I ytterväggsyllarna som är av träskyddsbehandlat virke uppmättes fuktkvoten till ca 22-23 % och i en bärlina mitt i grunden till ca 20 %.

I krypgrunden upplevdes en avvikande lukt.

Utifrån erfarenhet betraktas krypgrunder som riskkonstruktioner. På grund av förhöjd fuktstatus- dels orsakad av fuktvandring från marken och dels orsakad av uteluft som släpps in i grunden främst under den varma tiden av året – kan följdskador med negativ inverkan på såväl byggnaden som inomhusmiljön uppstå i utrymmet och angränsande konstruktioner (t.ex. överliggande bjälklag och uppreglad golvkonstruktion). Vidare är det känt att träskyddsbehandlat virke i många fall har skapat en besvärande och kemisk lukt i byggnader.

I krypgrunden ligger byggspill och virke av organiskt material, det rekommenderas att det städas bort för att minska lukt och mikrobiell aktivitet i grunden.

Då fuktkvoter över det kritiska gränsvärdet för mikrobiell tillväxt i trä uppmätts och en avvikande lukt upplevdes i grunden rekommenderas att denna besiktning kompletteras med en fördjupad teknisk undersökning.
